新蒲新区遵义市大源矿业有限责任公司铁司
锰矿“5·3”一般冒顶事故调查报告

遵义市人民政府事故调查组

2024年6月

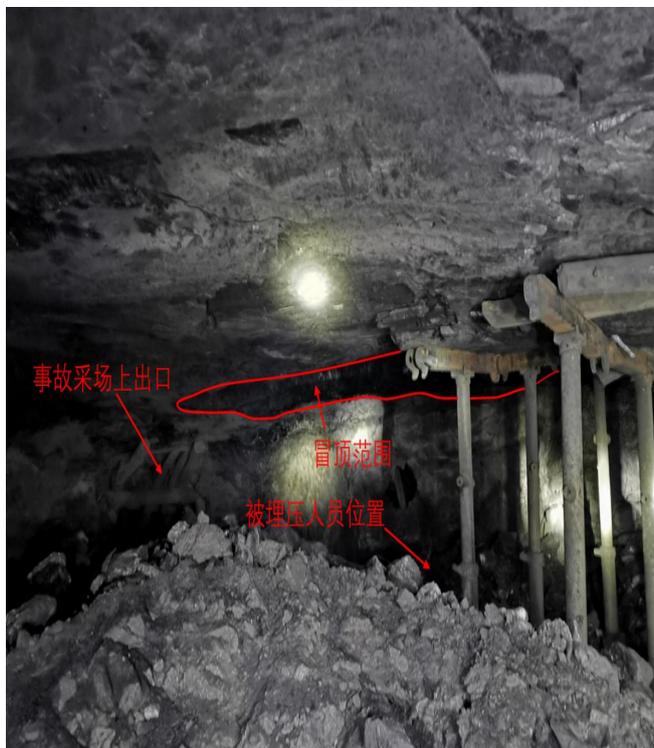
事故现场图

(3) 老采场及采空区支护情况：+668m老采场中段至上安全出口采用单体支柱加铰接顶梁支护，共有单体液压支柱四排，共16根，其中6根为临时补打的，柱距约为1米，仅第一排支柱铰接顶梁间插入了水平销。从跨落点到矿壁间距3.6米范围内全为空顶，且上下安全出口均未使用密集支护。在回柱过程中，从上往下、从里往外，且未采取打临时点柱进行补充支护。

空区从事单体液压支柱回撤作业，回撤过程田某万等人未按照有关规定先支后撤、由外向里（空顶面为外）、从下往上进行回撤，采空区中段共形成约 6 米（采空区原有 3 米多，回撤过程中新增 2 米多）的空顶，空顶范围较大造成顶板垮落是导致此次事故发生的直接原因。
