# 日照东港“9·8”较大道路交通事故 调查报告

日照市政府事故调查组

2024 年 1 月 19 日

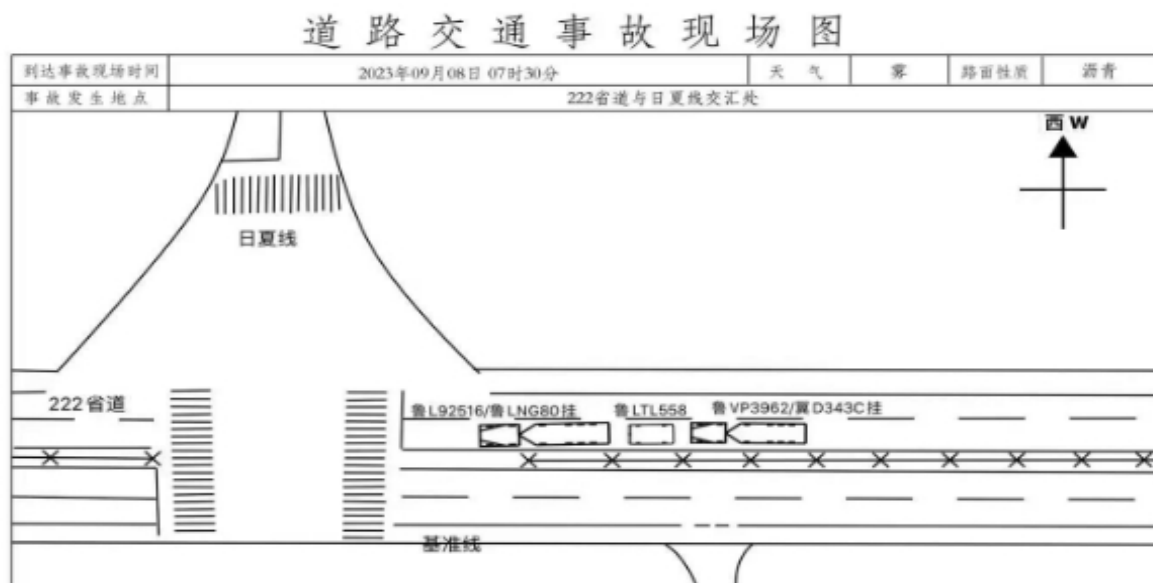
图 1 交通事故现场图

2023 年 9 月 8 日凌晨 3 时许，谢克增驾驶鲁 VP3962/冀 D343C 挂重型半挂货车从潍坊安丘市出发，装载水泥预制品运往日照市岚山区碑廓镇大朱曹一村，沿 S222 省道由北向南行驶至日夏线丁字路口处时，6 时 30 分许，在未采取制动措施的情况下，与前方顺向停车等候信号灯的董庆冰驾驶的鲁 LTL558 小型面包车、陈祥法驾驶的鲁 L92516/鲁 LNG80 挂重型半挂货车发生碰撞，造成鲁 VP3962/冀 D343C 挂重型半挂货车和鲁 LTL558 小型面包车起火。事故造成谢克增及面包车中 2 名乘客（杨秀巧、刘贤彩）当场死亡、1 名乘客（陈义祥）经抢救无效死亡、5 名乘客（范丰艾、王淑军、孔祥英、崔为芹、董庆冰）受伤。

事故现场位于 S222 省道与日夏线路口交汇处北侧。S222 省道现场路段为南北走向，干燥沥青路面，道路中央设置有中央波形梁护栏，双向四条机动车道，机动车道外侧为硬路肩，机动车道与硬路肩之间划设白色实线。现场南侧为 S222 省道与日夏线 T 型路口，路口设有交通信号灯，状态正常。事故路段道路交通安全设施、交通标志标线设置符合设计年、验收年标准规范，道

鲁 VP3962/冀 D343C 挂重型半挂货车驾驶人谢克增，驾驶车辆行驶过程中，未采取制动措施，追尾撞击前方顺向停车车辆，导致事故发生；车辆追尾后鲁 VP3962 重型半挂牵引车车载气罐天然气泄漏起火，导致事故伤亡扩大。

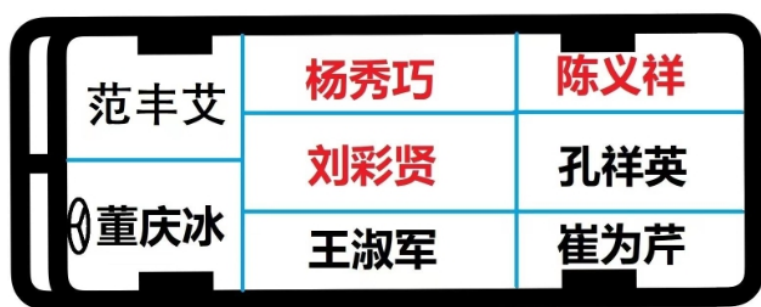
图 2 鲁 LTL558 小型面包车司乘人员分布图

2.鲁 LTL558 小型面包车。品牌型号：昌河牌；所有人：崔娜；住址：日照市东港区三庄镇；出厂日期：2011 年 1 月 6 日；初次登记日期：2011 年 2 月 18 日；使用性质：非营运；核定载客：8 人；检验有效期至：2024 年 2 月 29 日。经查，鲁 LTL558 小型面包车核载 8 人，实载 8 人，乘车人员未超载。

1.死亡原因鉴定意见。经日照市公安局东港分局刑事侦查大队技术中队法医学尸体检验鉴定，谢克增、杨秀巧、刘贤彩符合因交通事故车辆起火后被烧死，陈义祥符合颅脑损伤合并多发骨折死亡。
