# 昌平区六环路土城出口土城新村改造土地一级 开发项目 A-07 地块 R2 二类居住用地项目 “6·9”一般生产安全事故调查报告

2024 年 6 月 9 日 17 时 45 分许，位于昌平区马池口镇六环路土城出口土城新村改造土地一级开发项目 A-07 地块 R2 二类居住用地项目（1#住宅楼等 56 项）二标段 25 号楼 3 单元，北京城建汇友安装工程有限公司（以下简称“城建汇友公司”）安装工人孟\*兴、刘\*军在电梯十层井道内安装电梯无齿轮曳引机（以下简称：曳引机）过程中，操作平台坠落至负二层基坑内，2 人经送医抢救无效死亡。

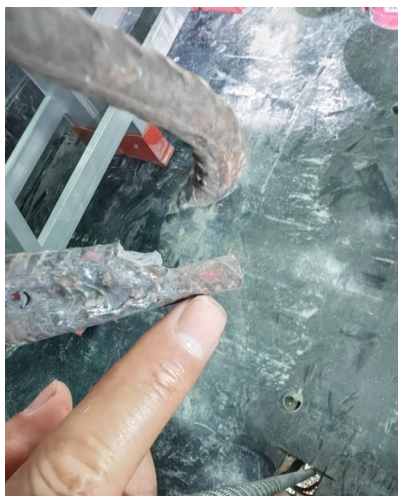
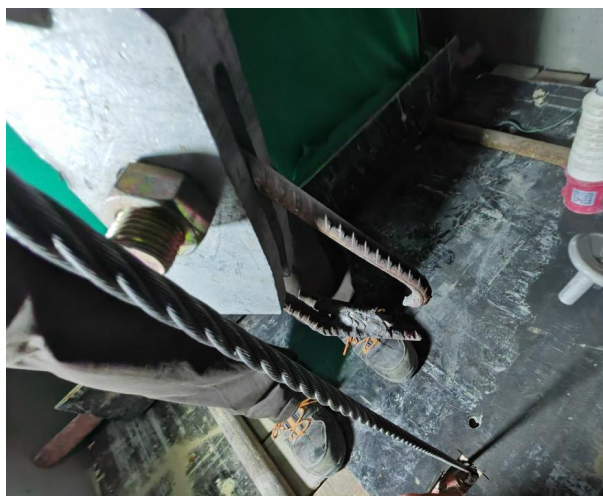
提升机（制造单位：无锡瑞吉德机械有限公司；型号：LTD100-10P18-JI；出厂编号：N108303；极限工作载荷：1000kg；提升速度：18.0m/min；自重：75kg）停留在电梯十层井道内，钢丝绳自井道顶部吊钩经过提升机直接到底坑，钢丝绳外观完好。提升机底部螺栓上悬挂一个 $\phi 10$ 螺纹钢<sup>[1]</sup>焊接而成的三角环明显断开且附有红色油漆，与螺栓卸扣红色漆面吻合（见图1、

图 1 三角环断口及红色油漆痕迹

图 2 焊接三角环断口状态

提升机与操作平台唯一连接的螺纹钢焊接三角环断裂；提升机未与轿架上梁有效连接；操作平台动静荷载超过提升机极限荷载；安装平台未安装安全锁、停车保护安全绳丧失坠落保护功能；施工人员安全带系统未起到安全保护作用等原因导致事故发生。

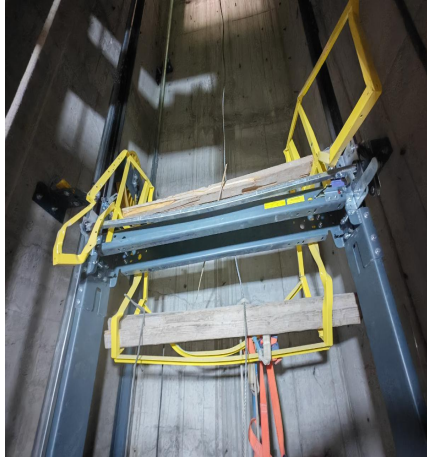
操作平台护栏严重损坏变形（见图 3），靠近电梯门侧横档孔未放置跳板，中部横档孔放置的跳板已断裂。操作平台轿架下斜梁中部仅有一根钢丝绳环绕斜梁一圈并与红色漆面螺栓卸扣连接，螺栓卸扣外观完整，红色漆面有较明显破损（见图 4）；轿架两侧的导靴与导轨接触正常；斜梁底部两侧弯折翼沿均有钢丝绳勒痕（见图 5）。未见操作平台的安全锁钢丝绳重锤装置，未见提升机固定底座，未见停车保护钢丝绳，未见安全锁等相应装置（见图 6）。

图 3：破损变形的作业平台护栏

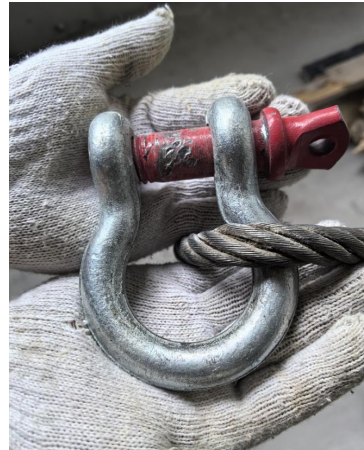
图 4：螺栓卸扣破损情况

根据现场勘查，轿架下梁、斜梁上环绕钢丝绳的螺栓卸扣外观红色油漆破损与 $\phi 10$ 螺纹钢焊接三角环断裂处的红色油漆痕迹，判断提升机吊具上悬挂的 $\phi 10$ 螺纹钢焊接三角环与螺栓卸扣的红色螺栓卸扣相连，轿架底部环绕斜梁的钢丝绳与螺栓卸扣相连，利用提升机的提升力传递给矩形轿架内的斜梁，且提升机与安装平台有且仅有此一种连接方式（见图 11），不符合《提升机驱动安装专项施工方案》规定。

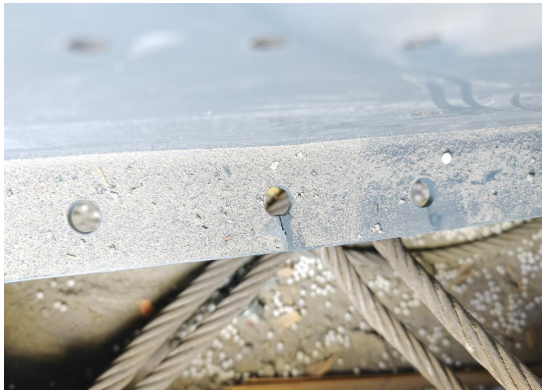
图 5：斜梁底部两侧勒痕

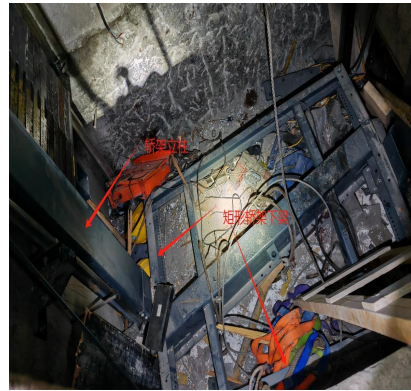
图 6：事发后电梯井基坑内情况

根据现场勘查，操作平台的安全防护装置不符合《提升机驱动安装专项施工方案》的要求<sup>[2]</sup>，一是轿架两侧虽然装设了安全钳，但未设置安全锁钢丝绳绳头挂钩及安全锁钢丝绳，未装设安全锁与轿架安全钳连接提拉机构，未与轿架安全钳有效连接；二是操作平台未装设固定底座，现场未装设停车保护钢丝绳。综上所述，操作平台因未安装安全锁、停车保护安全绳而丧失轿架坠落保护功能。

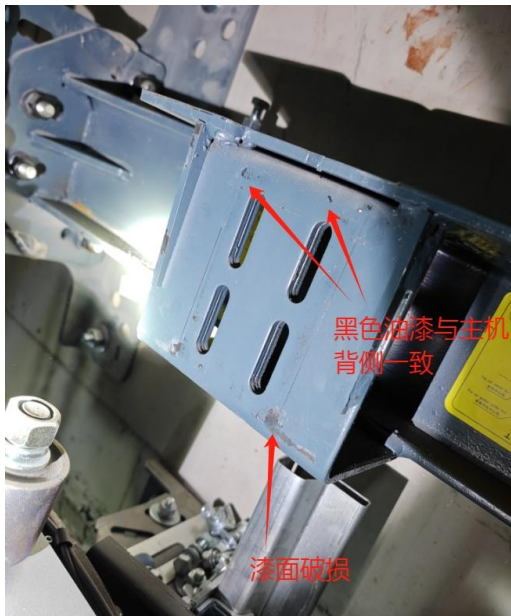
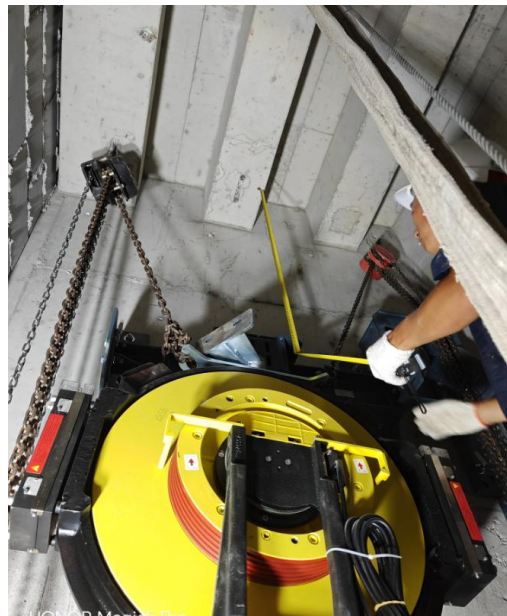
曳引机被井道壁上部手拉葫芦吊装在电梯 10 层井道内，曳引机支撑梁上主机座固定板蓝色油漆由上至下有局部破损，并有黑色点状油漆痕迹，手拉葫芦未见松动（见图 7、8）。

图 7：主机座固定板

图 8：曳引机及手拉葫芦

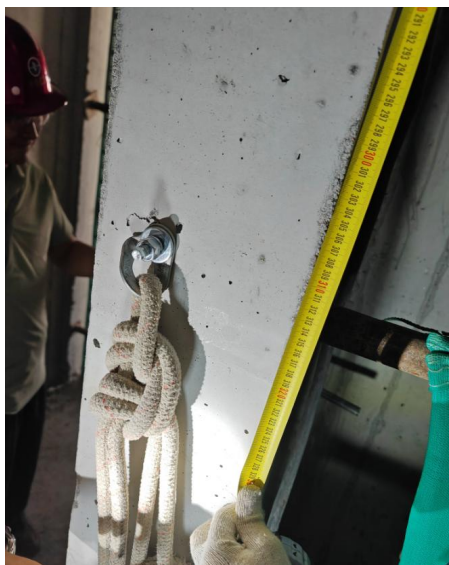
生命线通过一个固定锚点锚定于 10 层电梯门左侧砼墙上，距井道顶部内侧梁底 3.1m（见图 9），另一根生命线系在此生命线上。两套安全带共用一个自锁器，通过自锁器固定在一根生命线上（见图 10）。

图 9：生命线位置及状态

根据现场勘查，两条生命线锚点共用一个锚点，两套安全带共用一条生命线和一個自锁器，未做到一人一线；生命线未固定在高于安装平台的位置，致使安装人员未按高挂低用的原则使用安全带，不符合《提升机驱动安装专项施工方案》的规定<sup>[3]</sup>。

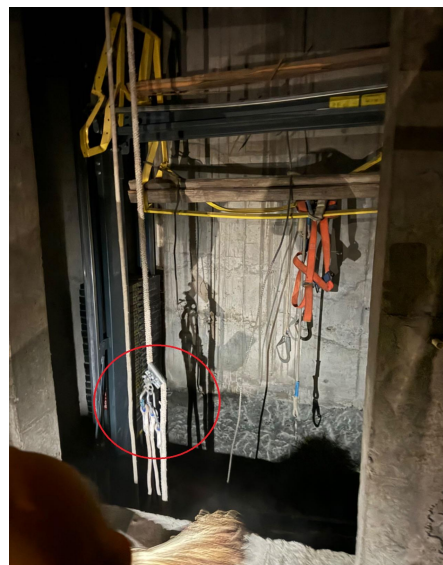
图 10：两套安全帶状态
