昌江黎族自治县人民政府事故调查组
2024年2月

昌江石碌海南矿业股份有限公司石碌铁矿分公司“12.21”一般物体打击死亡事故调查报告

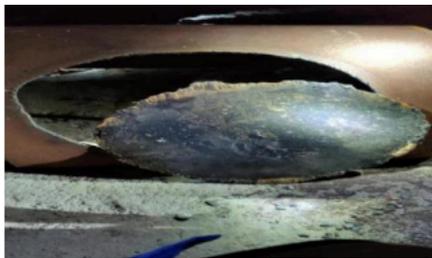
DN630 水管封堵图

①原1#排水泵为MD1100-86AX9分段式多级离心泵，更换为MD1200-85X8K型水平中开式自平衡多级离心泵后（保留利用原泵基础），新泵出口管DN320与DN630排水总管连接的安装位置发生了变位，需在DN630×17.5mm排水总管上距离原DN320管向西移位350mm重新开孔连接，同时将原DN320水管进水管孔进行封堵。经调查，博创公司在材质不明的DN630×8mm的钢管上切割一块大小形状相近的钢板嵌入焊接封堵DN630×17.5mm管的管孔。（见下图）

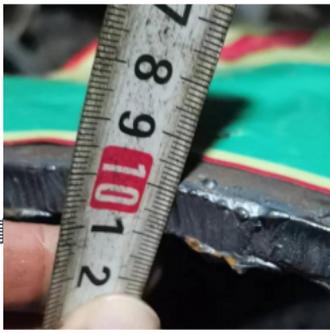
（见下图））。焊前未按照《现场设备、工业管道焊接工程施工规范》（GB50236-2011）和《工业金属管道工程施工规范》（GB50235-2010）要求，制定施工工艺方案，焊接未对焊件进行去毛刺除锈处理，未对焊件开坡口，焊接后焊缝间隙（封堵板与孔口之间的间隙大小）不符合规范要求，未在管内侧进行根部封底焊。全焊道根部和填充层未熔合，焊接缺陷，焊缝宽度超标，焊道未分层分道焊接。焊后没有按照《工业管道焊接工程施工质量验收规范》（GB50683-2011）分别进行焊缝外观检查、焊接表面无损检测（磁粉检测或渗透检测）；焊缝射线检测（或超声波检测）；试水压试验等检查验收以及进行管道吹扫与清洗，焊缝质量不合格。（见下图）

(一)事故发生材料厚度 8mm

1.博创公司电焊工许某在地下采矿场-360m水泵房DN630水管原1#排水泵管孔封堵焊接时未按照《工业金属管道工程施工规范》（GB50235-2010）和《现场设备、工业管道焊接工程施工规范》（GB50236-2011）规范要求，现场焊接前没有对焊件进行去毛刺除锈处理，没有对焊件开坡口。焊件焊缝间隙（封堵板与洞口之间的间隙大小）不符合规范要求，未在管内侧进行根部封底焊，封堵板材厚度与补焊管壁不一致（管壁厚17.5mm，封堵板厚8mm），且材质不明；焊道未分层分道焊接，全焊道根部和填充层未熔合，焊接缺陷，焊缝宽度超标，焊缝质量差，焊缝强度达不到要求。在高达4.5Mpa的水压和“水锤”效应共同作用下，DN630水管原1#排水泵管孔封堵焊缝失效，封堵钢板脱落，高压水柱和钢板将邱德才冲击导致其死亡，是该起事故的直接原因之一。

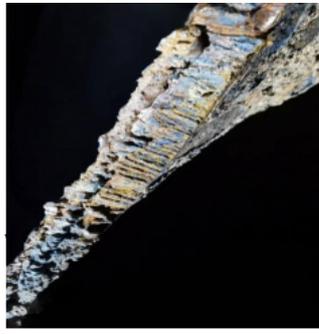
焊缝与母材没熔合

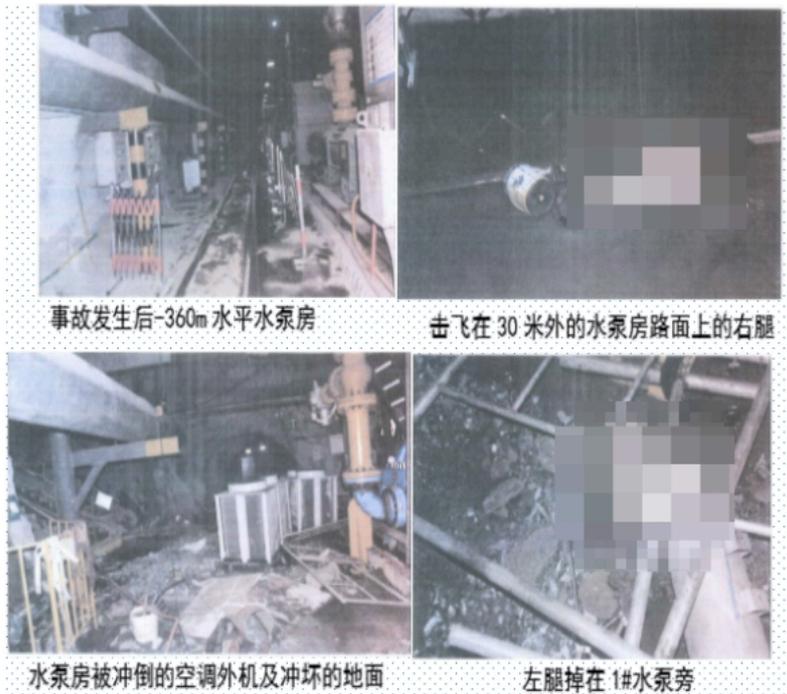
事故发生后-360m 水平水泵房

事故发生时，在高压水柱和封堵的钢板冲击下，邱德才双腿被切断，右腿被击飞到30米外的井道上，左腿掉落在1#水泵旁边地面，上身被击飞到8米远5米高的对面水管架上。1#水泵旁边的配电房2台空调外机被冲歪，对面的水泥地板被冲出一个1500mm×1500mm，深200mm的水坑，地面有一堆砂石，现场一片狼藉。

击飞在 30 米外的水泵房路面上的右腿

水泵房被冲倒的空调外机及冲坏的地面

左腿掉在 1#水泵旁
