# 昭通市镇雄县“1·22”山体滑坡灾害 调查评估报告

云南省人民政府调查评估工作组

2024 年 9 月 30 日

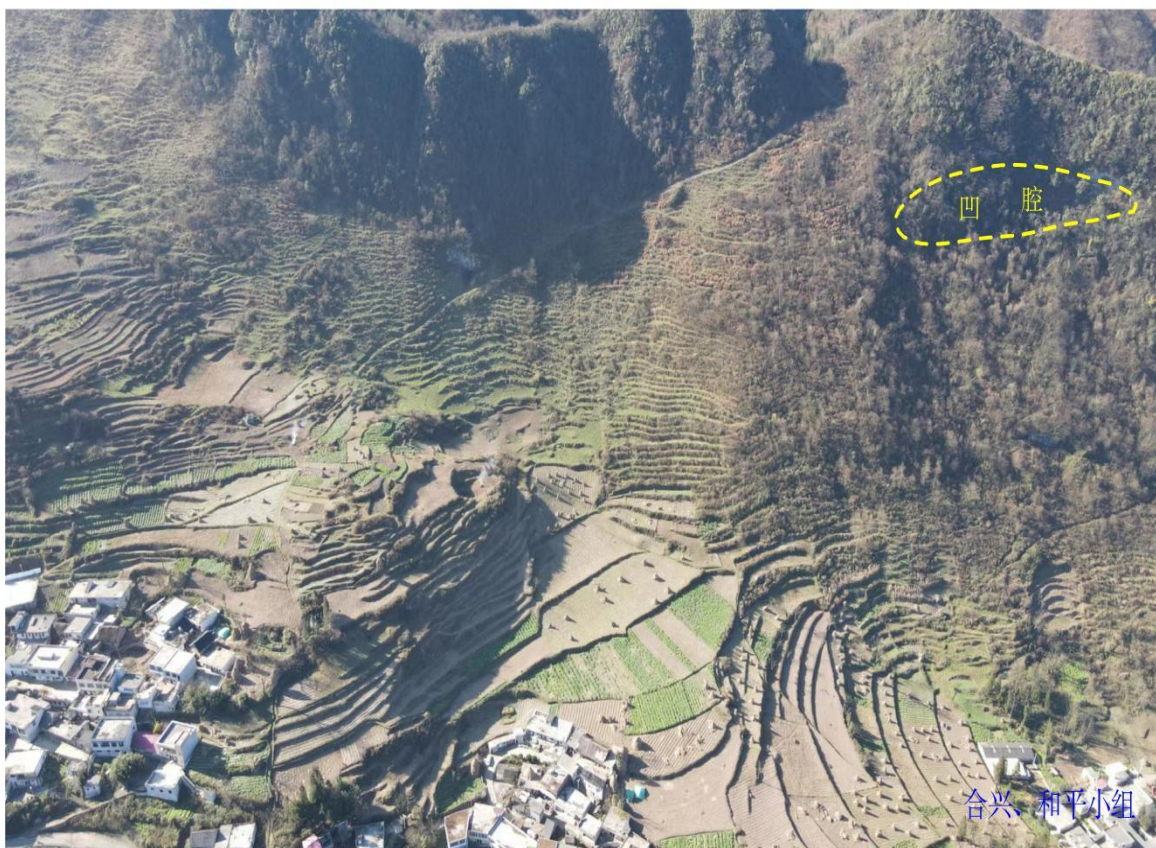
图 4：滑坡区凹腔位置图

1.地形地貌。“1·22”山体滑坡区属于构造侵蚀中山地貌，沟谷为“V”型。山脊单薄，山脊走向为北西至南东向。北东侧山坡上部陡、中下部较陡，下部为缓坡台地。在上部陡坡与中下部较陡山坡过渡处风呈凹腔<sup>③</sup>（见图 4）形成临空面。最高点为滑坡

(1) 凹腔形成与扩展。凹腔所在的软弱夹层基座上覆的厚层或巨厚层状粉砂岩为构造风化裂隙含水层，地下水在软弱夹层基座顶部分散渗出。地下水软化、泥化红层，潜蚀岩土体并将泥化后的粘粒、砂粒逐步带走。同时，软弱夹层基座蠕动挤出，形成空腔并使其渐进扩展。

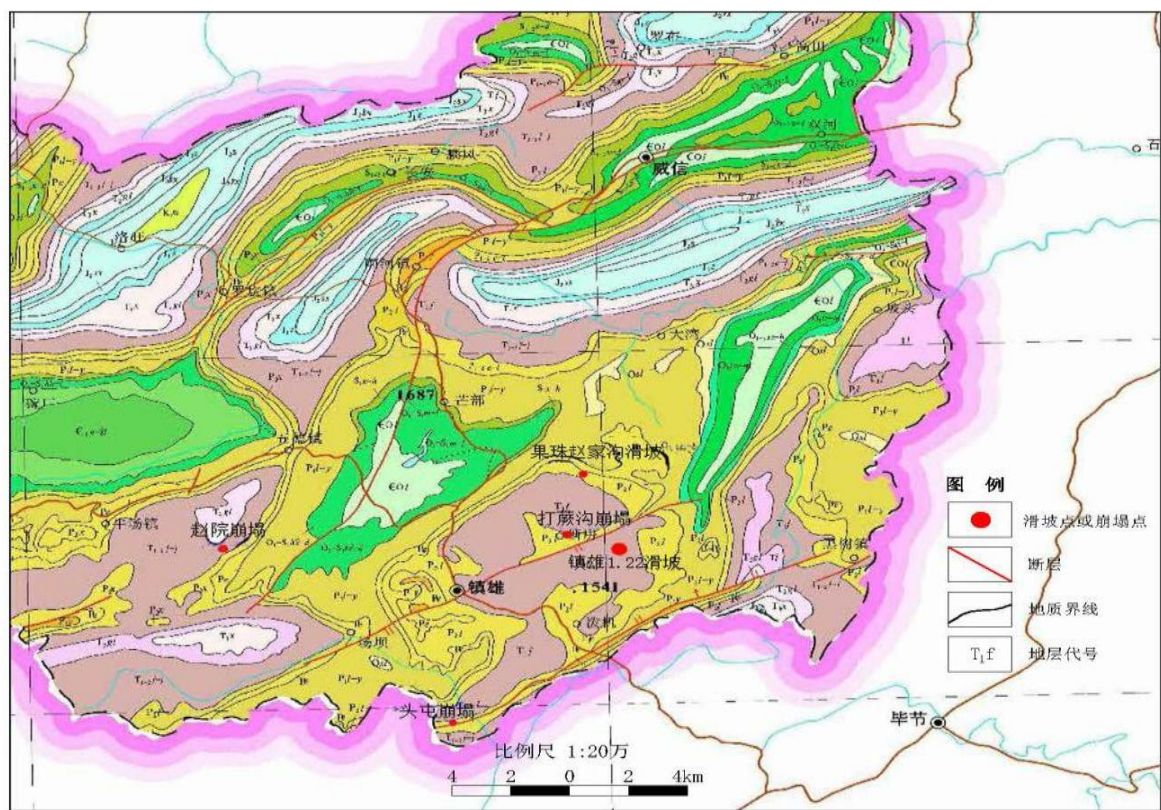
图 5：云南省区域地质图（局部）

3.地质构造特征。云南省区域地质图显示，“1·22”山体滑坡位于宽缓的镇雄向斜轴部近北东扬起端（见图 5），地层产状  $323^{\circ}\angle 9^{\circ}$ 。据现场调查，主要发育  $153^{\circ}\angle 81^{\circ}$ 与  $54^{\circ}\angle 81^{\circ}$ 两组节

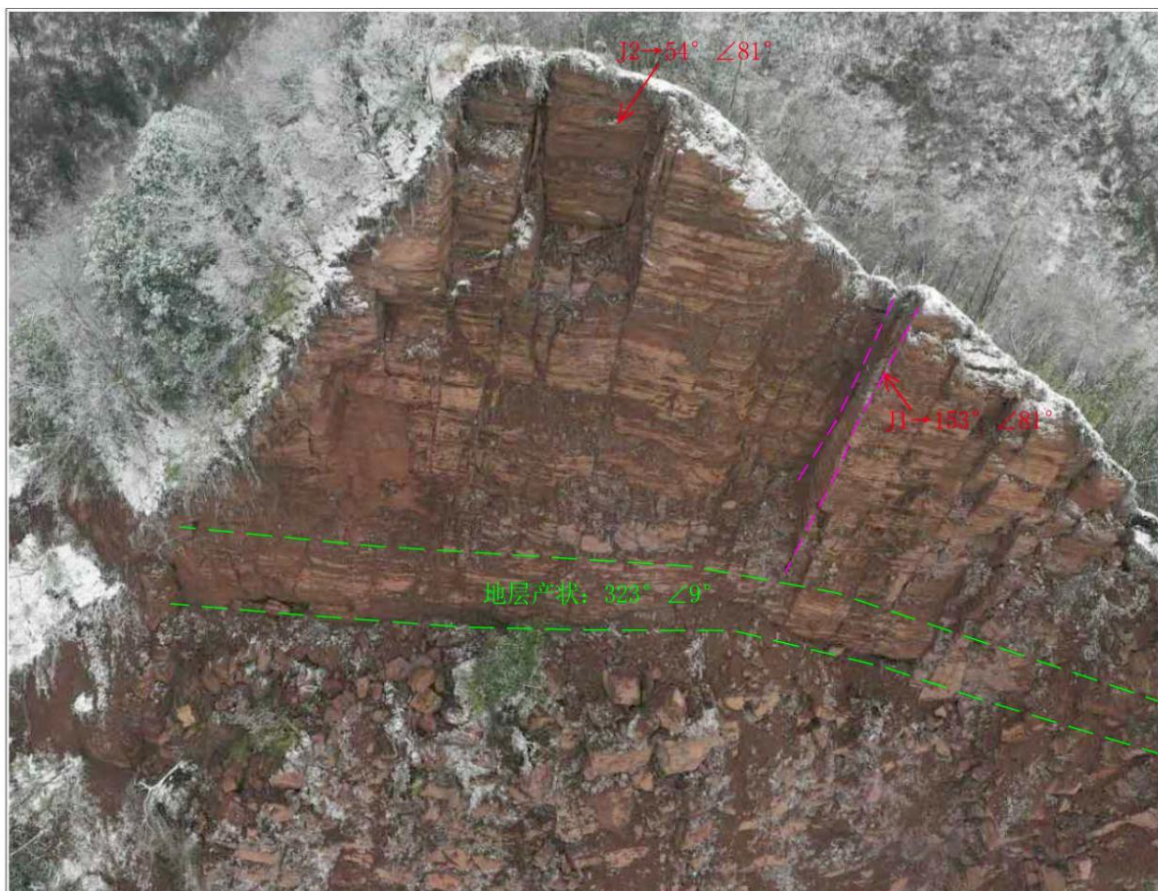
图 6：滑源区两组构造节理特征图

理（见图 6），节理间距 0.1～4.0 米，延伸最长达 28 米，节理面起伏一般 3 厘米—5 厘米、最大可达 20 厘米。

山坡上部为厚层或巨厚层状粉砂岩，属层状结构硬质岩岩体；中部为泥岩，属层状结构软质岩岩体，即软弱夹层基座；中下部为中厚状泥岩与厚层状粉砂岩互层，属互层结构的软质岩与硬质岩岩体。同时，岩层中发育的两组主要节理将其切割成“麻将”状块体。

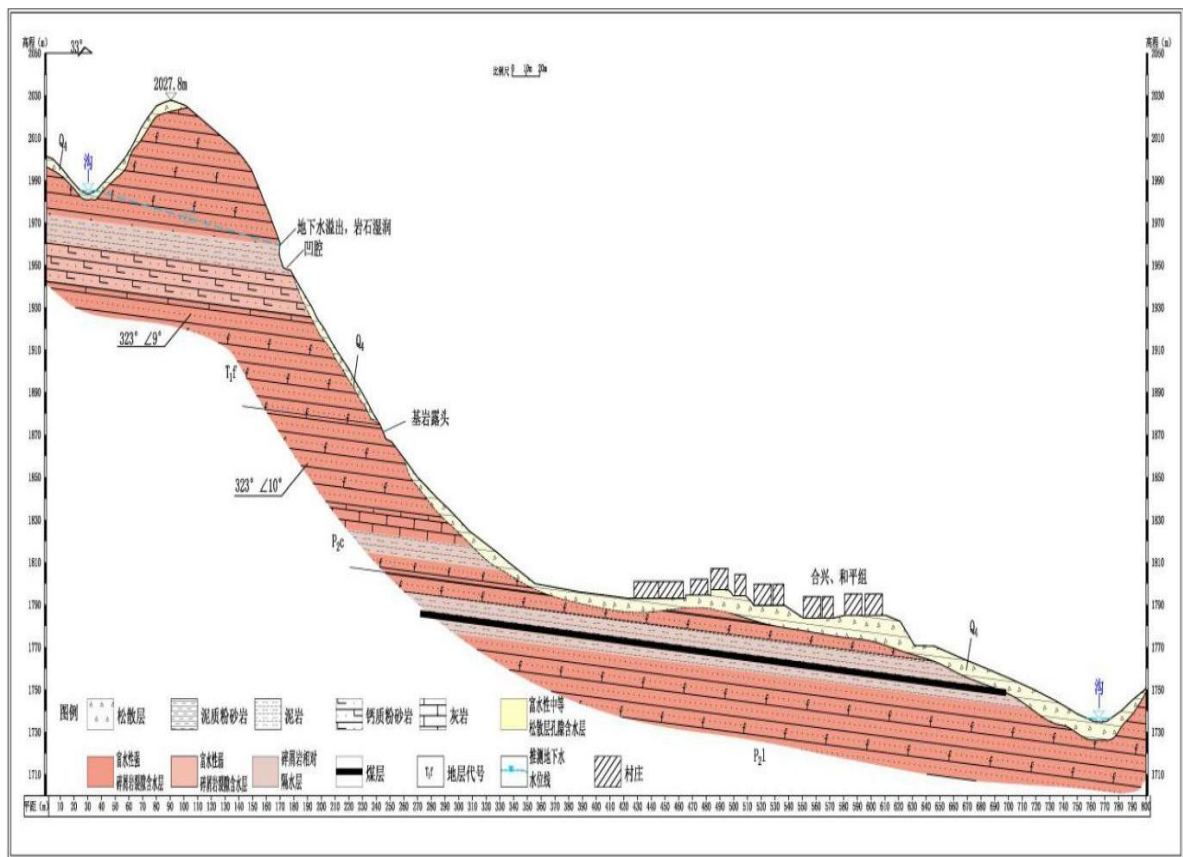
图 7：“1·22”山体滑坡地带水文地质剖面图

4.水文地质特征。软弱夹层基座上覆的厚层或巨厚层状粉砂岩为构造风化裂隙含水层，裂隙发育、透水性强、赋水性强，接受山坡南东侧约 80 米处北西向沟谷的地表水与大气降水入渗补给，在软弱夹层基座顶部分散渗出（见图 7），镇雄县“1·22”山体滑坡应急处置调查时，发现软弱夹层基座顶部岩体潮湿。

软弱夹层基座为相对隔水层，下伏中厚状泥岩与厚层状粉砂岩互层，为构造风化裂隙含水层，裂隙贯通性差、透水性弱、赋水性弱。近地表分布残坡积层孔隙水。软弱夹层基座下方地下水，接受大气降水补给，地下水顺坡渗流汇入村庄前缘沟谷。

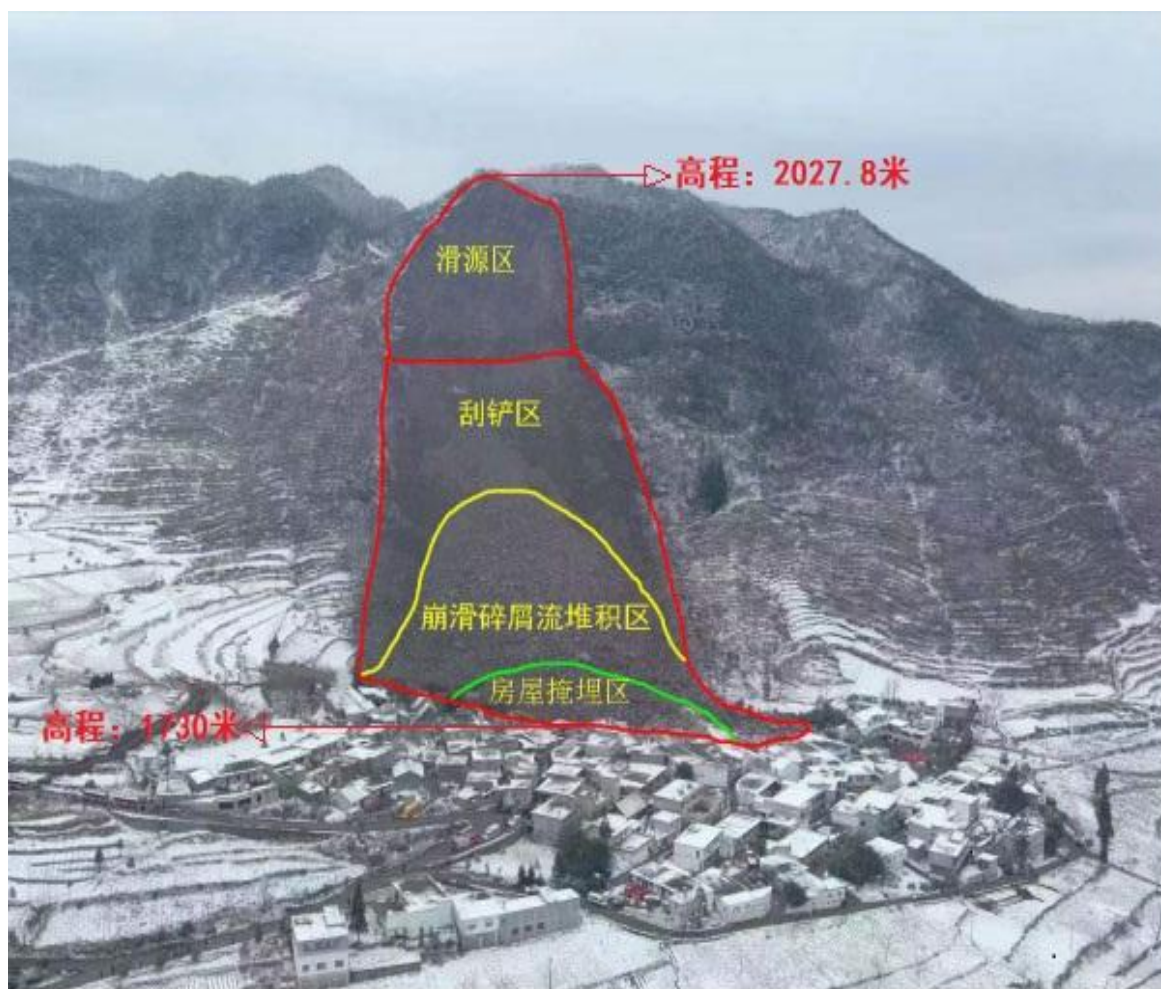
图 8：昭通市镇雄县“1·22”滑坡影像图

“1·22”山体滑坡所处孕灾山坡坡高约 297.8 米，地形上陡（坡度约  $70^{\circ}$ ）、中下部较陡（坡度约  $40^{\circ}$ ）、下部为缓坡台地（坡度约  $10^{\circ}$ ），总体呈“水鞋状”，为滑坡形成提供了水平方向的临空条件。软弱夹层基座位于陡与较陡斜坡交界处，距离山顶高差约 80 米，微地形为差异风化等作用形成的凹腔；凹腔的存在为岩体错落提供了垂向临空条件。凹腔至缓坡台地高差约 110 米，重力势能大，为碎屑流滑坡提供临空与加速铲刮条件（见图 8）。

硬质岩岩体，凹腔围岩因泥化、软化，蠕变挤出，致使上覆岩体卸荷裂隙进一步扩张，似柱状岩体重心外移，节理面突出的岩块被迅速剪断，发生第一阶段错落滑坡。第一阶段错落滑坡牵引拖拽后方岩体外倾并剪断，发生第二次错落滑坡，第三次错落滑坡过程同第二次错落滑坡，形成灾害的破坏模式。

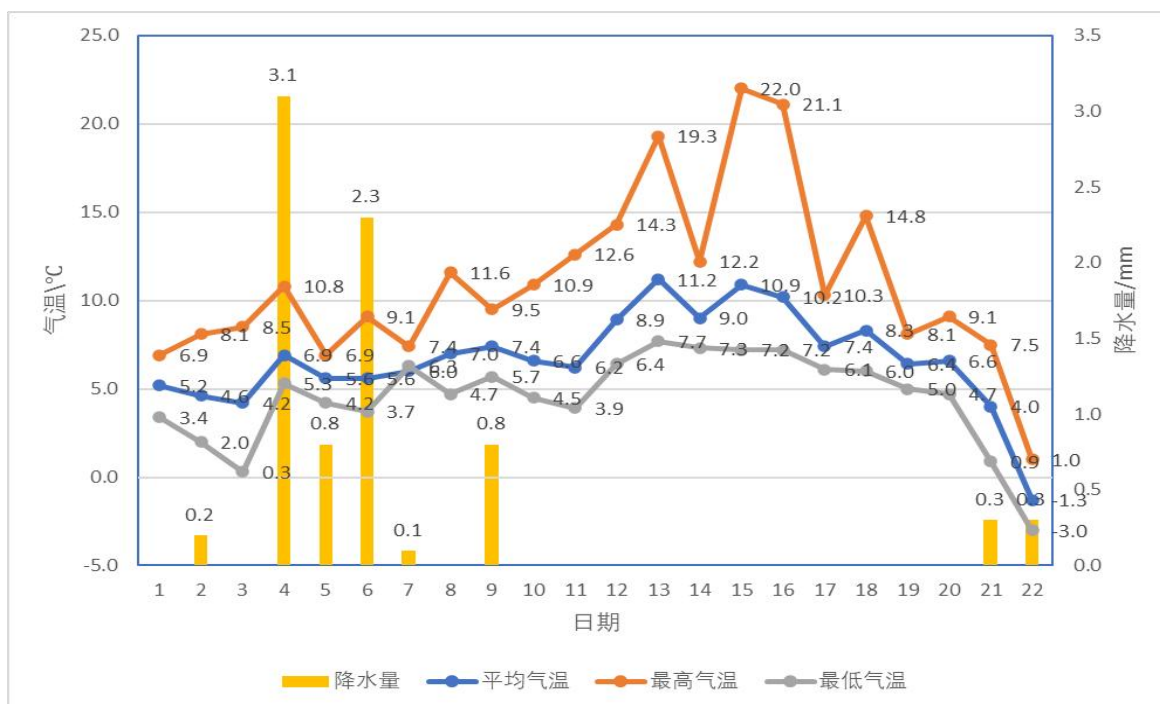
图 9: 塘房站 2024 年 1 月 1 日至 22 日逐日平均气温和降水量时序图

据塘房镇气象站资料显示，2023 年年降水量 1071.7 毫米，与有气象记录以来的年均值比偏多 26%；2024 年 1 月 1 日以来，塘房镇地区气温同比偏高，21 日晚气温开始骤降，22 日平均气

温 24 小时最大降幅为 5.3℃，最低气温-3.3℃（见图 9），其中凉水村合兴村、和平村民小组所在网格最低气温为-6.3℃。

长期的降雨(雪)渗入地下强透水层,致下部软弱夹层基座岩体软化、泥化并蠕动挤出,凹腔扩大;同时冰劈、冻胀反复作用致裂隙扩张,降水入渗通道加大,促进了软弱夹层基座的软化、泥化,也进一步导致凹腔扩大。加之软弱夹层基座长期蠕动挤出拖曳,岩体裂隙宽度扩展、贯通长度加长,岩体完整性降低,极大降低了岩体摩擦角<sup>⑤</sup>,加速岩体剪切破坏,山体卸荷松动向错
