# 晨达建设集团有限公司“12·1”物体打击死亡 事故调查报告

项目名称：龙岗区南湾街道李朗地块保障性住房项目建筑物拆除工程；发包单位：深圳市布澜置业有限公司；承包单位：深圳市益立建筑节能有限公司/晨达建设集团有限公司/深圳市景利达建筑工程有限公司；监理单位：深圳市天创健建设监理咨询有限公司。

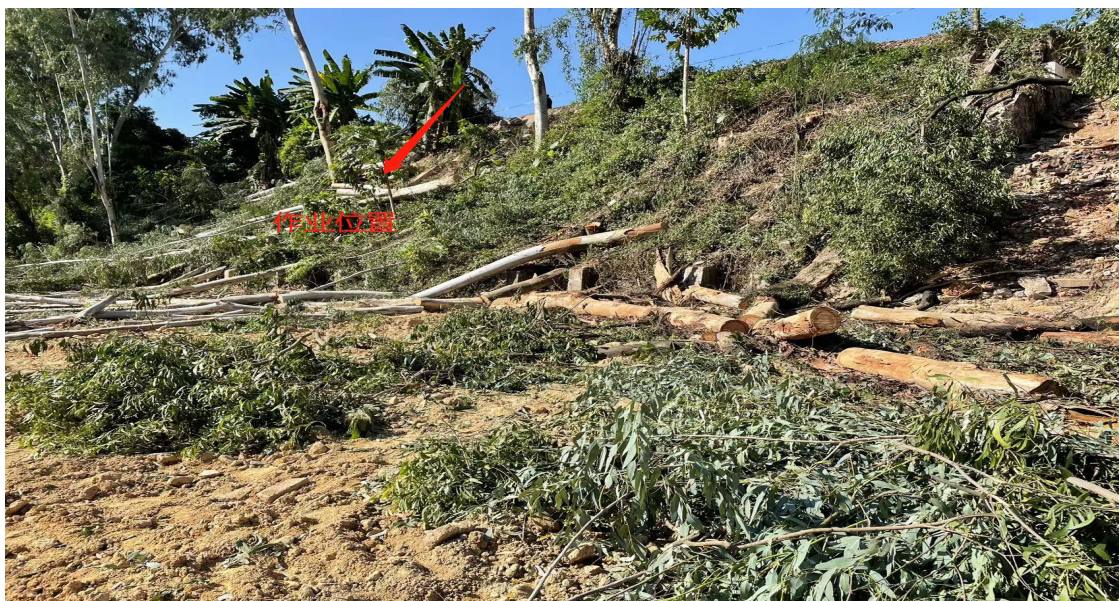
事故发生地点

1. 事发地点位于边坡中间位置，该边坡呈长方形，并做混凝土格构梁，边坡上杂草树木丛生，约 20 棵桉树。

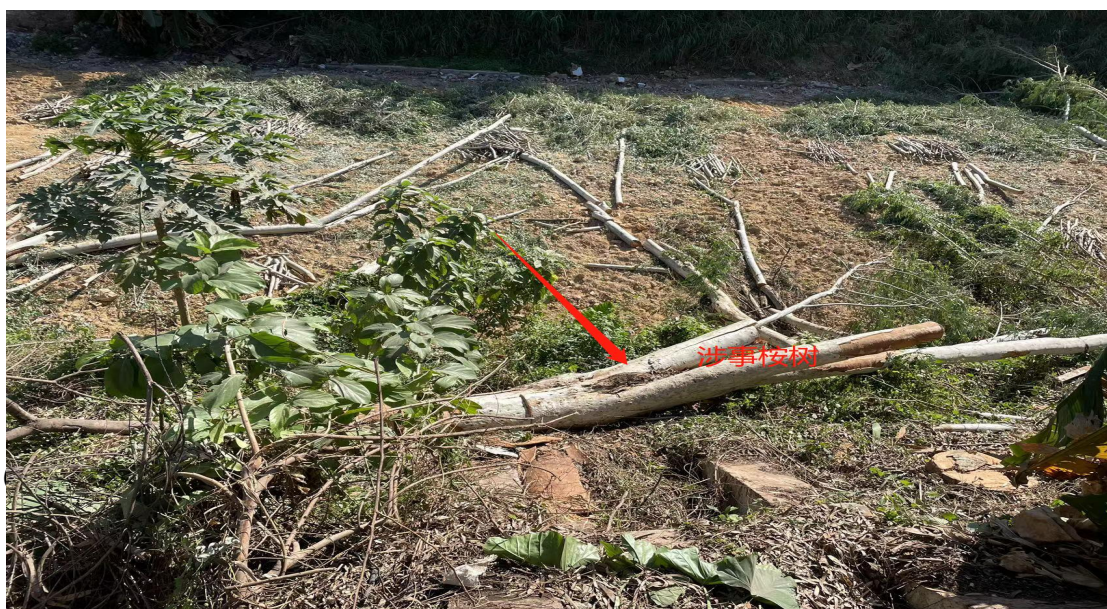
### 涉事桉树

2. 边坡上约 9 棵树桩裸露未清理，事发位置可见一棵倒下的桉树树干，该树高约 10m，直径约 20cm，未见树冠。树干未见牵引绳索。

违章作业。未采用控制绳索控制砍伐树木倒落方向，吴景明使用电锯砍伐树木过程中，树木折断向其作业位置倒落，将其挤压至边坡上。

（二）施工单位深刻吸取事故教训，举一反三，开展事故警示教育 and 安全生产自查整顿，认真落实企业安全生产主体责任，一是立即组织建立健全安全生产责任制，明确人员职责，制定考核机制。二是进一步完善组织制定安全生产规章制度和操作规程。三是全员切实做好安全生产教育培训工作，特别是对临时聘用的工人安全教育的培训和交底。四是对伐树作业现场进行安全风险评估，制定施工方案，采取安全有效的管控措施。五是认真加强对作业现场的监督工作，严格按照《森林采伐作业规程》和《深圳园林树木修剪工作指引》的技术和管理要求进行伐树作业。

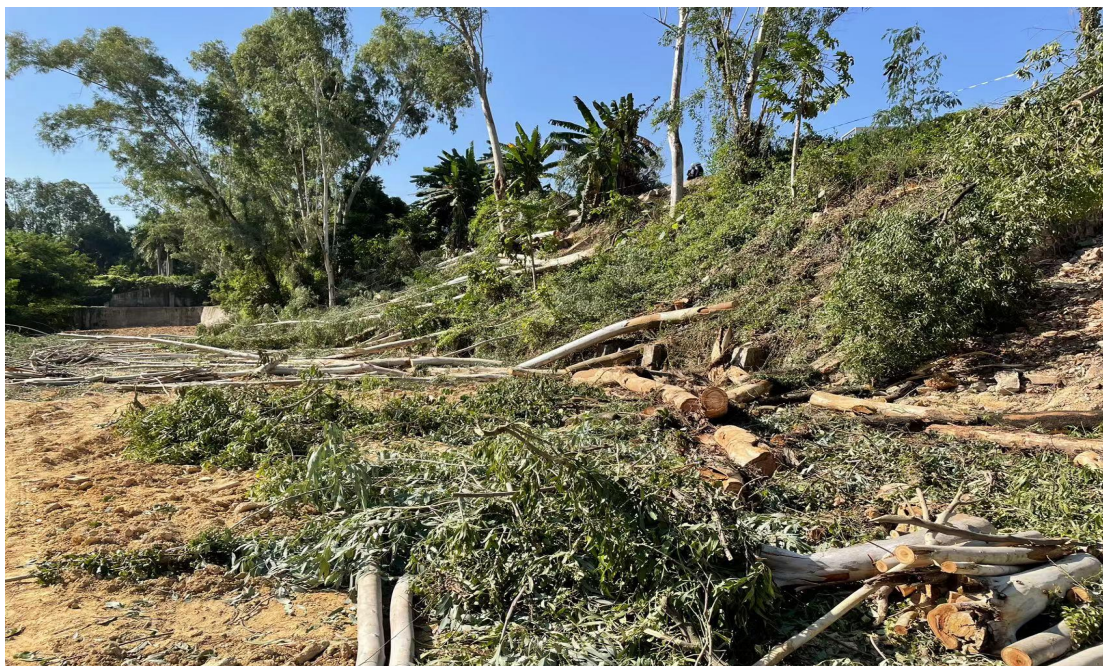
3. 砍伐树木作业区域未设置封闭作业区域。
4. 边坡坡脚处地面散乱摆放着清理的桉树树枝。

边坡摆放清理的桉树树枝
