# 普陀石泉杭州微尔玻璃科技有限公司“3·24” 一般高坠事故调查报告

普陀区政府事故调查组

2024 年 5 月

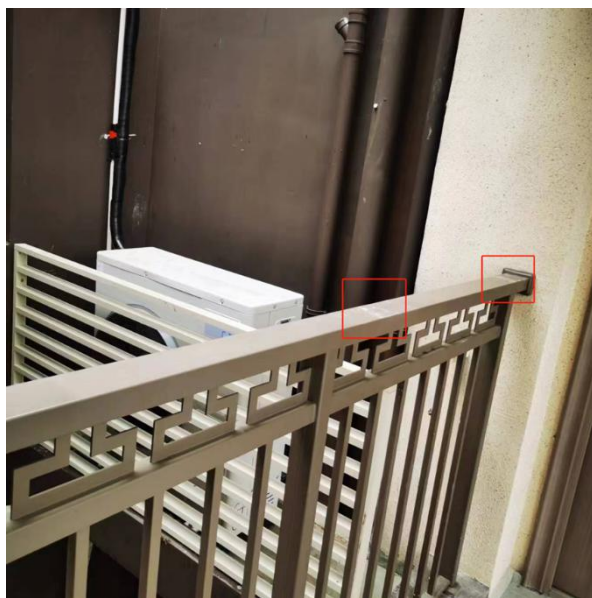
图 2 护栏上脚印（红色方框）

20 楼北侧消防连廊西南角护栏上有两枚白色鞋印（图 2），栏杆高 120 厘米，鞋印间距约 80 厘米，朝向天井方向。连廊西侧为空调外机安装平台，距离房顶约 3 米，未见攀爬痕迹。

肖正虎安全意识淡薄，明知当日不允许施工且在没有采取任何防止高处坠落措施的情况下，攀爬、翻越消防连廊护栏，导致其从 20 楼坠落到地面死亡。

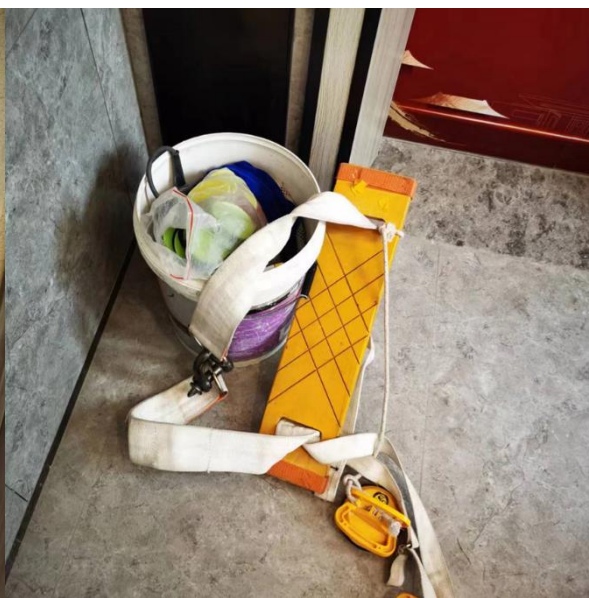
图 3 电梯厅内工具

20 楼电梯厅西北角有一个白色塑料桶和一个黄色高空作业安全座板（图 3），连廊门内靠墙处有一顶蓝色安全帽（图 4）。20 楼至房顶楼梯间放有一捆安全绳，20 楼至房顶的安全门处于上锁状态（图 5）。
