# 景德镇市发展中心 13 号楼 “5.22” 较大火灾事故调查报告

景德镇市发展中心 13 号楼 “5.22”  
火灾事故调查组  
2022 年 10 月

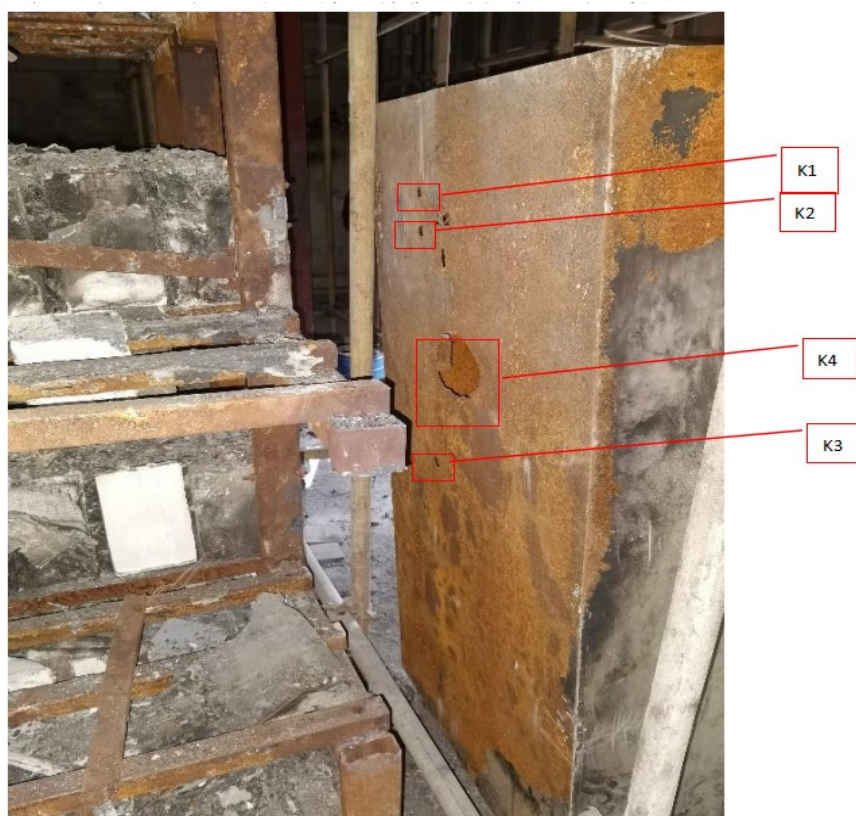
（3）KGX-3# 开关柜背板距西侧柜壁约 28cm 处由上至下呈垂直分布有 3 个直径约 2.8cm 的圆形孔洞，该垂直分布的 3 个圆形孔洞由上至下依次标记为 K1、K2、K3 号（见图 1），K3 孔洞距柜底约 83cm；背板距柜底约 103cm，距西侧柜壁约 30cm 处有一横向约 18cm、纵向约 13cm 的不规则椭圆形电热烧蚀孔洞标记为 K4，K4 正上方另有 3 处不规则孔洞；开关柜内部共有四根横向金属支架，由上至下第二根支架中部烧熔缺失，与 K4 位置相对应；K4 与开关柜原断路器上端母排安装位置相对应；由上至下第三根支架偏西侧有一弧形电热烧蚀缺口，缺口开口朝向背板，并与 K3 相对应。

图 1 开关柜背部孔洞

(2) 现场勘验发现，KGX-3#电池开关箱金属背板出现电热作用形成的一个较大孔洞和几个小孔洞，其中大孔洞对应部位的电池开关箱背板横担、断路器负极铜排出现部分电弧烧蚀，小孔洞对应部位的 KGX-3#电池架北端螺帽出现电弧烧蚀。

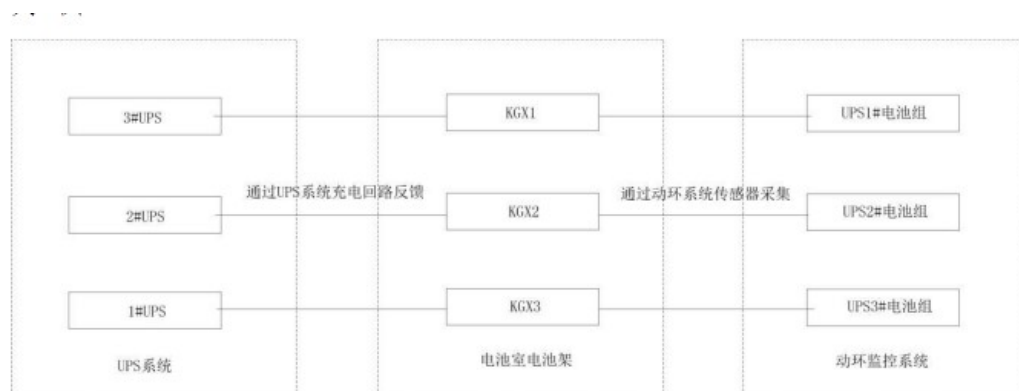
对动环监测系统内数据进行全面分析。UPS 系统数据在动环系统内标记为 1#UPS、2#UPS、3#UPS，对应监测数据为电池室 KGX-3#、KGX-2#、KGX-1#三个蓄电池组；动环系统有关电池组的监控数据标记为电池室 UPS1# - 电池组 1、UPS1# - 电池组 2, UPS2# - 电池组 1、UPS2# - 电池组 2, UPS3#

- 电池组 1、UPS3# - 电池组 2，对应监测电池室 KGX-3#、KGX-2#、KGX-1#蓄电池组，其中每个电池组分为电池组 1 和电池组 2。对应关系图如下，以下均以 KGX-1#、KGX-2#、KGX-3# 名称进行分析。

UPS系统、动环系统对电池组  
监测数据对应关系  
图 2 数据对应关系示意

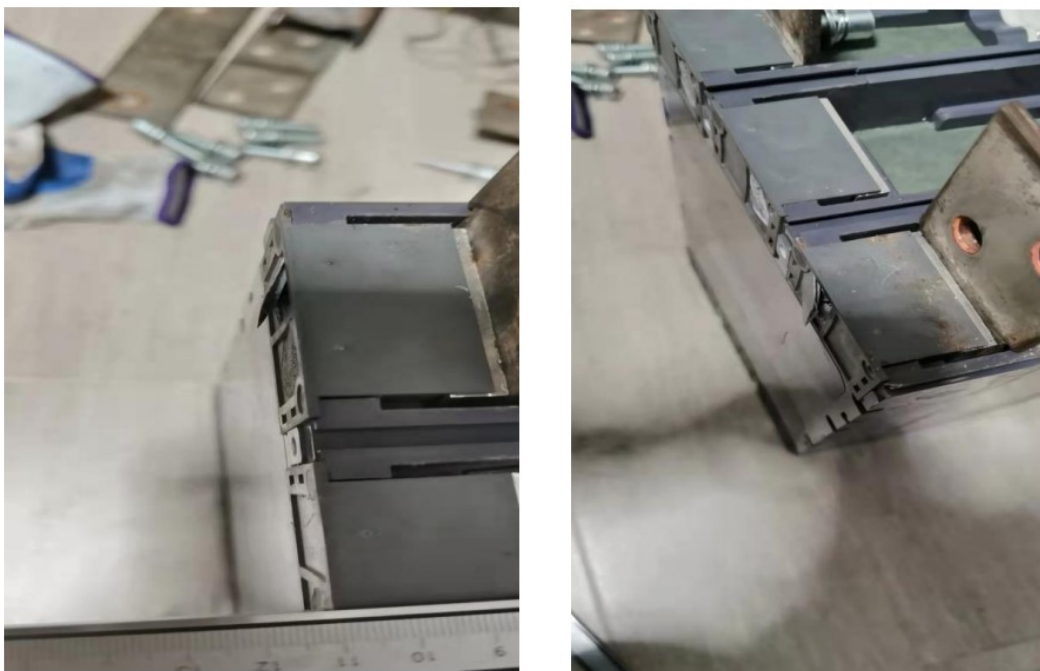
准（GB14048.1-2012）要求，见图 5；二是对同型号的开关进行了构造分析。经分析发现按照火灾现场实际安装方式安装，螺栓螺帽厚度 10mm，螺杆有效长度 40mm，开关固定螺孔深度 29mm，垫片厚度 4.5mm，当母排厚度 $\leq 5\text{mm}$  时，固定母排的螺栓会将断路器背部壳底顶出 1.5mm 以上，导致底壳顶裂或顶穿，存在安全隐患，见图 5、6。

图 6 断路器底壳顶穿实验

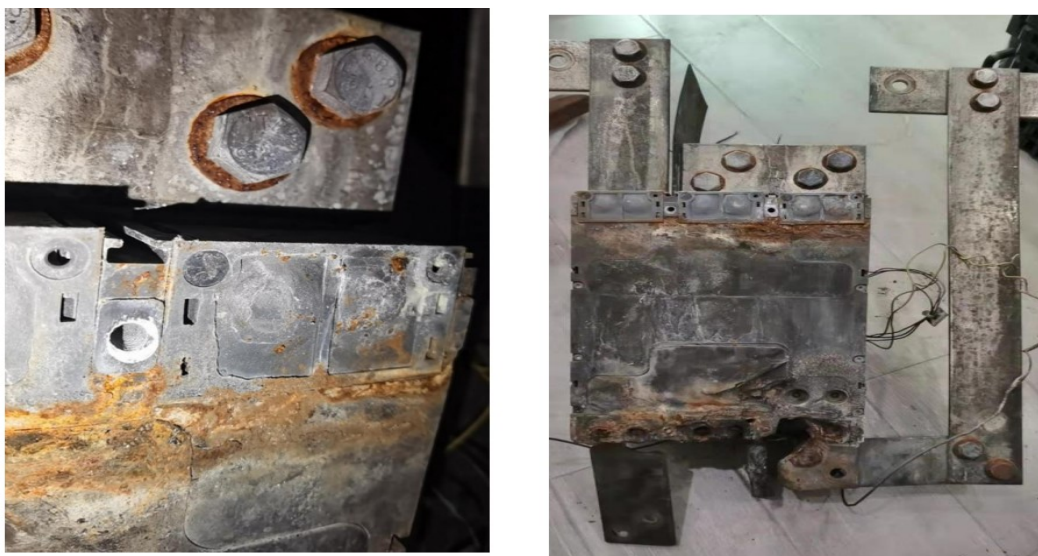
由于 KGX-3#开关柜内断路器烧损严重，经查看现场非起火部位的 KGX-1#开关柜断路器，其固定螺栓底部对应壳体绝缘均已被顶裂，见图 7。

图 7 KGX-1#开关柜断路器底壳被顶裂
