# 智造新城浙江创森新材料科技有限公司 “5·15”一般坍塌事故调查报告

2023年5月15日16时20分许，智造新城浙江创森新材料科技有限公司厂房（生产）钢结构区域钢结构平台发生一起坍塌事故，造成1人死亡，直接经济损失160万元。

经调查认定，智造新城浙江创森新材料科技有限公司“5·15”坍塌事故（以下简称“5·15”事故）是一起因违规搭建钢结构平台，钢结构平台超荷载使用造成的一般生产安全责任事故。

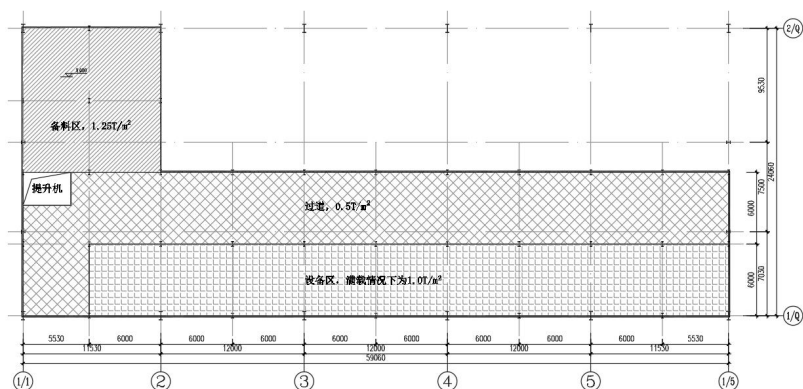
设计施工，在厂房（生产）钢结构区域建设承重 2 吨/m<sup>2</sup>的钢结构平台，根据创森科技情况，董某明提供一张手绘钢结构平台草图给郑某俊。因疫情原因，董某明无法组织人员来衢州施工，郑某俊未将钢结构平台建设工程发包给董某明，也未支付钢结构平台设计费给董某明。同月，郑某俊从衢州市诚明金属材料有限公司处购买钢结构平台所需钢材，主要包括规格 400\*200、200\*125 H 型钢材及 6mm、10mm 厚的钢板。2022 年 1 月 14 日，创森科技厂房（生产）建设工程完成竣工验收。厂房（生产）验收完成后，郑某俊将钢结构平台建设工程发包给兴星经营部邢某飞，工程建筑材料由创森科技提供。邢某飞组织人员根据董某明的手绘草图搭建钢结构平台，2022 年 4 月钢结构平台搭建完成。

事故直接原因是：钢结构平台备料区碳酸钙粉吨袋超荷载堆放（实际荷载达到 2.6-3.0 吨/m<sup>2</sup>），超过钢结构平台荷载实际能力（1.25 吨/m<sup>2</sup>）两倍以上，造成钢结构平台失稳坍塌，导致事故发生。
