# 望江鸿耀纺织有限公司“3·22”一般火灾事故调查报告

2024年3月22日11时，望江县长岭镇北门坦村扶贫产业园内望江鸿耀纺织有限公司发生火灾，事故未造成人员伤亡。

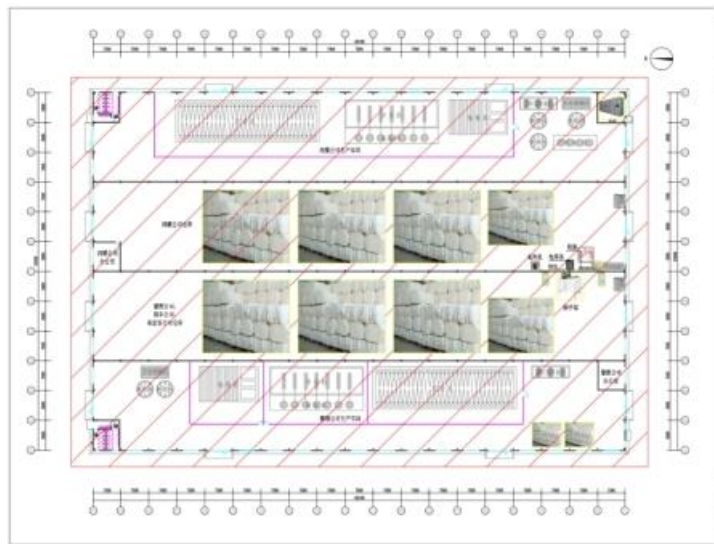
图2 着火建筑平面图

3.起火建筑情况：望江鸿耀纺织有限公司所在建筑为长岭镇扶贫产业园二期9-12号厂房，为地上单层钢结构建筑，南北长142.1米，东西宽95.6米，建筑高度12.2米，总建筑面积13584.76平方米，主要租赁给望江鸿耀纺织有限公司、望江馨雅纺织有限公司生产经营使用。

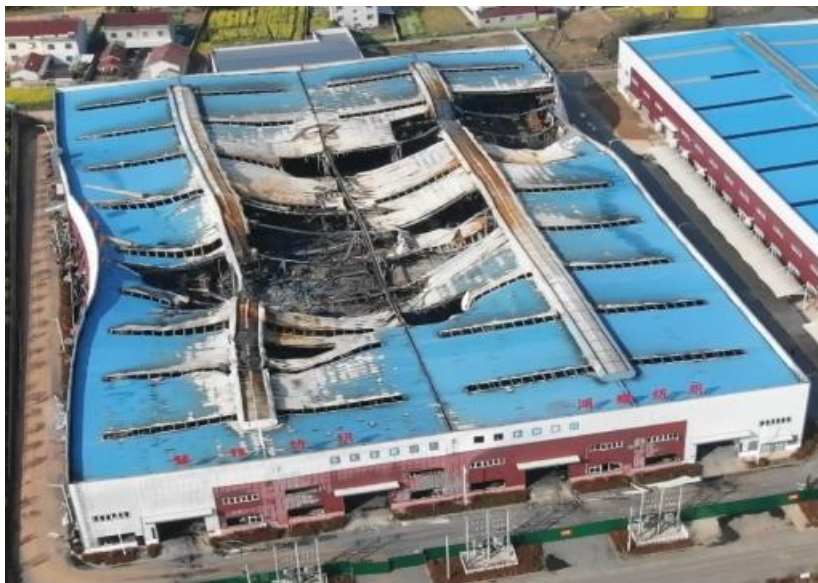
对事故发生区域进行勘验，起火建筑南侧钢构外立面均有不同程度变形，变形程度由中间向两侧递减。中间部位的外窗玻璃均烧损破裂，损坏程度由中间向两侧递减，建筑东西两侧厂房（仓库）的南侧外墙部分玻璃外窗保持完好。建筑整体南侧外墙的烟熏和变形程度由中间部位向两侧递减，且整体烧损和受热变形程度南侧重于北侧。从建筑内部勘验，建筑中间部位的两间厂房（仓库）烧损程度重于东西两侧生产车间，靠近南侧入口处的钢柱及顶棚变形及烟熏程度最为严重，且变形及烟熏程度整体向北侧逐渐递减。该建筑南侧由东向西方向第二处安全出口与第三处安全出口中间部位约45米远处的屋面大面积垮塌。建筑最西侧的馨雅纺织有限公司及建筑最东侧的鸿耀纺织有限公司生产车间的机器均过火烧损，烟熏痕迹明显，且过火程度由南向北，由中间两间仓库向东、西两侧递减。该建筑中间的两个仓库中堆放的原材料（棉）及成品（纱）均烧损碳化（大部分物料因灭火救援需要由铲车转移出厂房）。建筑南侧中部的两个安全出口之间且距南侧墙面7.5米处的第二根钢柱发生变形，变形程度重于周边其它钢柱。距南侧墙面15米处的第三根钢柱西侧地面上放置一个钢制脚手架，脚手架紧邻钢柱，整体出现变形现象且底部变形最为严重，脚手架顶部有一金属焊枪，焊枪的电源线垂挂在脚手架上，电源线的绝缘层烧损，焊枪表面有棉絮附着，在脚手架下方

图3 事故厂房外立面

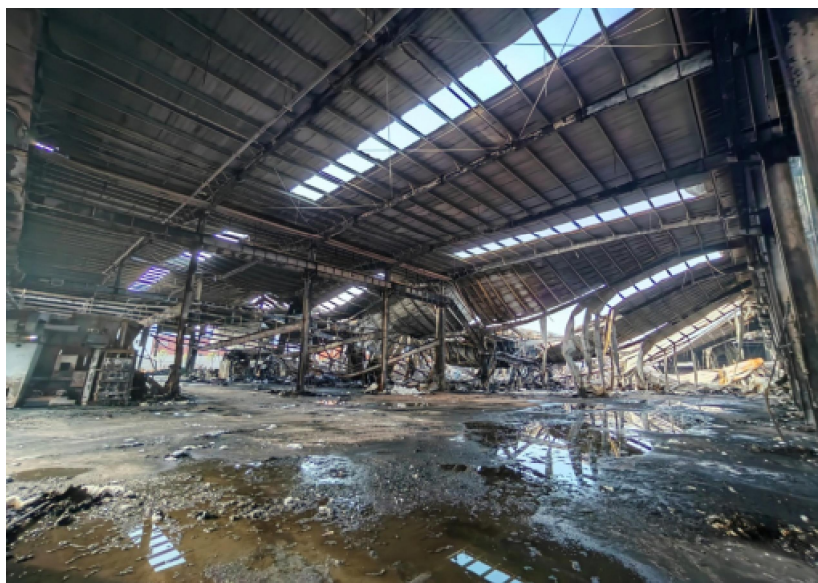
图4 厂房内部烧损情况

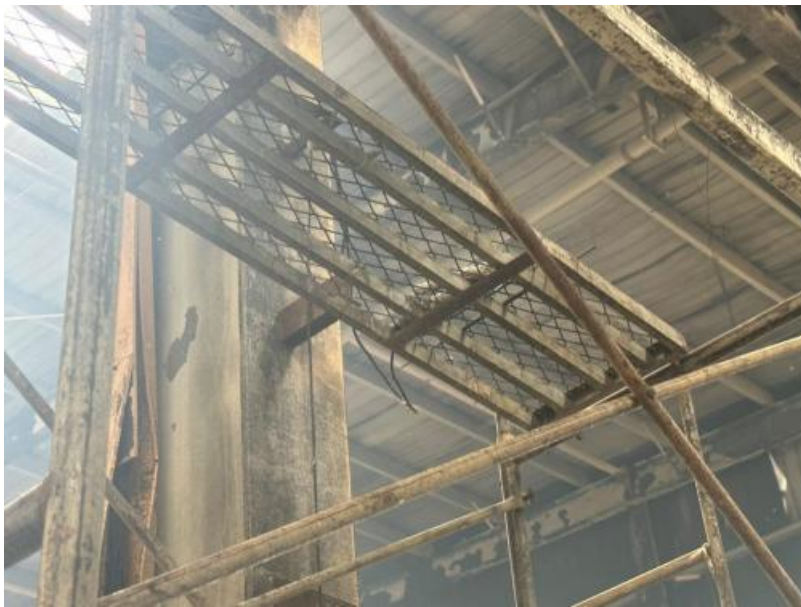
图5 现场脚手架

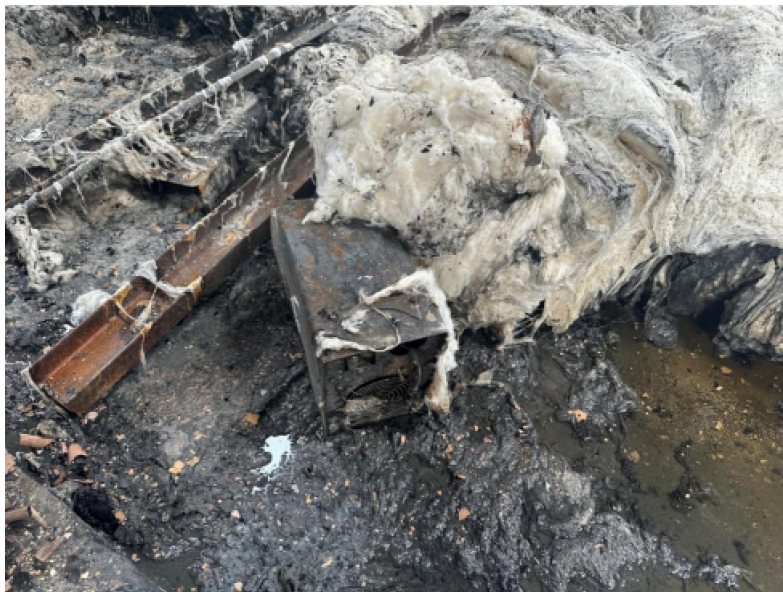
地面上发现大量已使用的焊条。距南侧墙面25米处的第四根钢柱下方地面放置一台电焊机，电焊机与焊枪之间由电源线相连，电焊机整体过火烧损，表面有棉絮附着，仅剩金属框架和内部金属构件。距脚手架南侧3米处的地面上有少量棉絮残骸，距脚手架南侧7.5米处的地面上且紧靠自动打包机，发现大量棉花残骸。

图6 现场电焊机

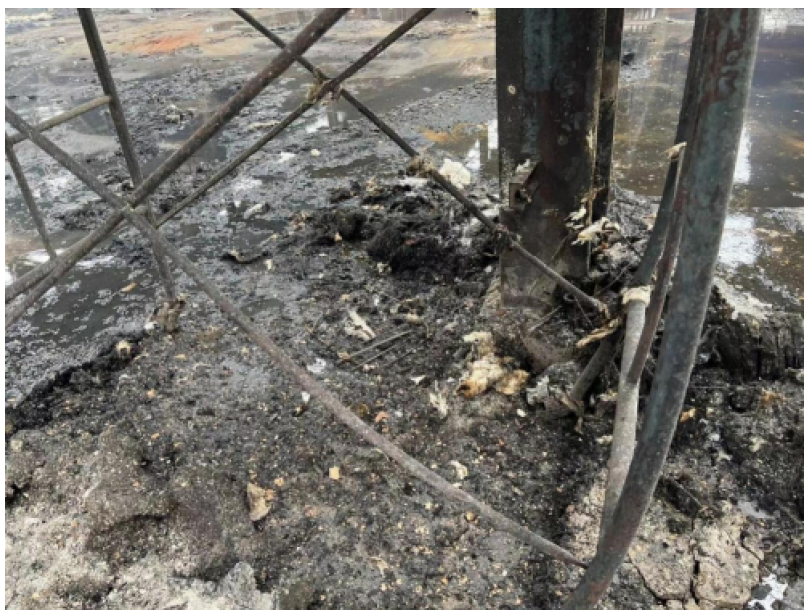
图7 现场电焊条
