# 望牛墩镇“3·31”一般高处坠落事故 调查报告

望牛墩镇“3·31”一般高处坠落事故调查组

2021 年 10 月

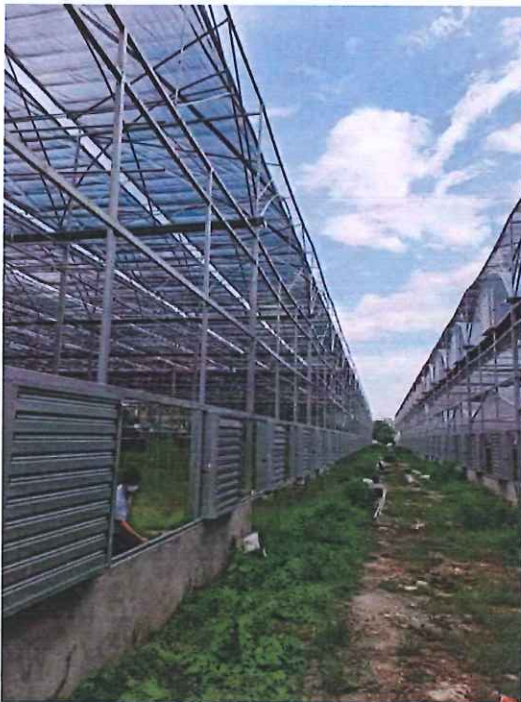
图 2、事故发生所在地

1、事故发生所在地位于望牛墩镇农业生态园内温室大棚首期工程 2#棚。事故发生点位于农业生态园南侧的 2#棚；2#棚面积为 5760m<sup>2</sup>，肩高 6m，棚架结构为钢结构桁架。

2、事故发生时作业人员正在进行钢结构桁架安装和检查、安装大棚斜杆固定螺栓。

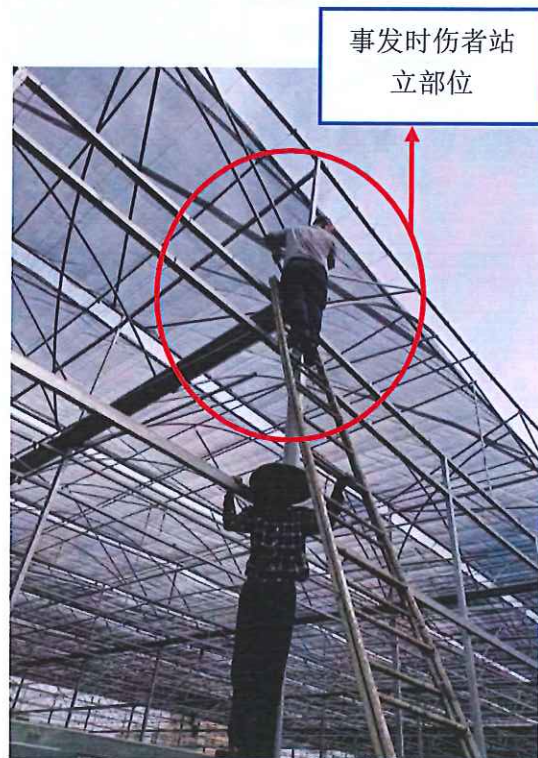
图 3、伤者跌落部位

5、现场查看时，梯子靠挂处大棚斜杆固定螺栓紧固，但根据笔录，由于该处大棚斜杆安装不符合要求，在事故发生当天上午做准备工作时，将大棚斜杆固定螺栓全部松动。

6、大棚斜杆固定螺栓距地面约 6m，何少将（伤者）登高作业时，脚底距离地面约 4.8m。

1、梯子倚靠的大棚横杆、斜杆固定螺栓松动，不足以

支撑梯子平衡。

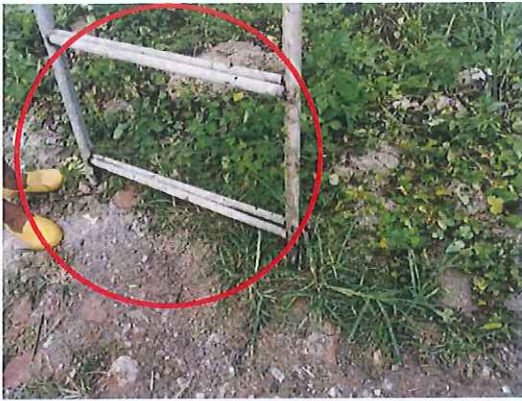
3、事故发生时作业人员使用的登高工具为苏粤公司提供的自制人字梯（仿自立式踏棍梯子），材料采用 1 英寸镀锌管，外径 33.7mm；梯高 6m。人字梯无张开限制装置（铰链）、踏板和底部支撑，人字梯无梯脚（防滑装置）。

图 4、自制人字梯无铰链

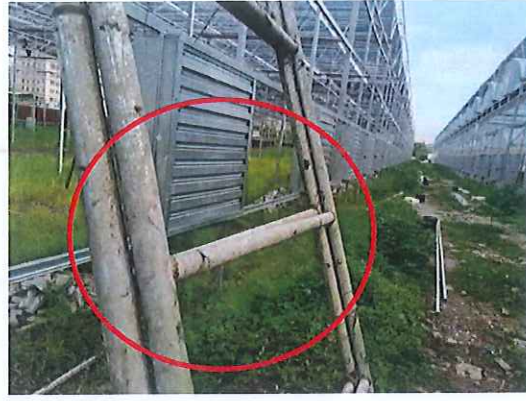
图 5、自制人字梯无防滑装置

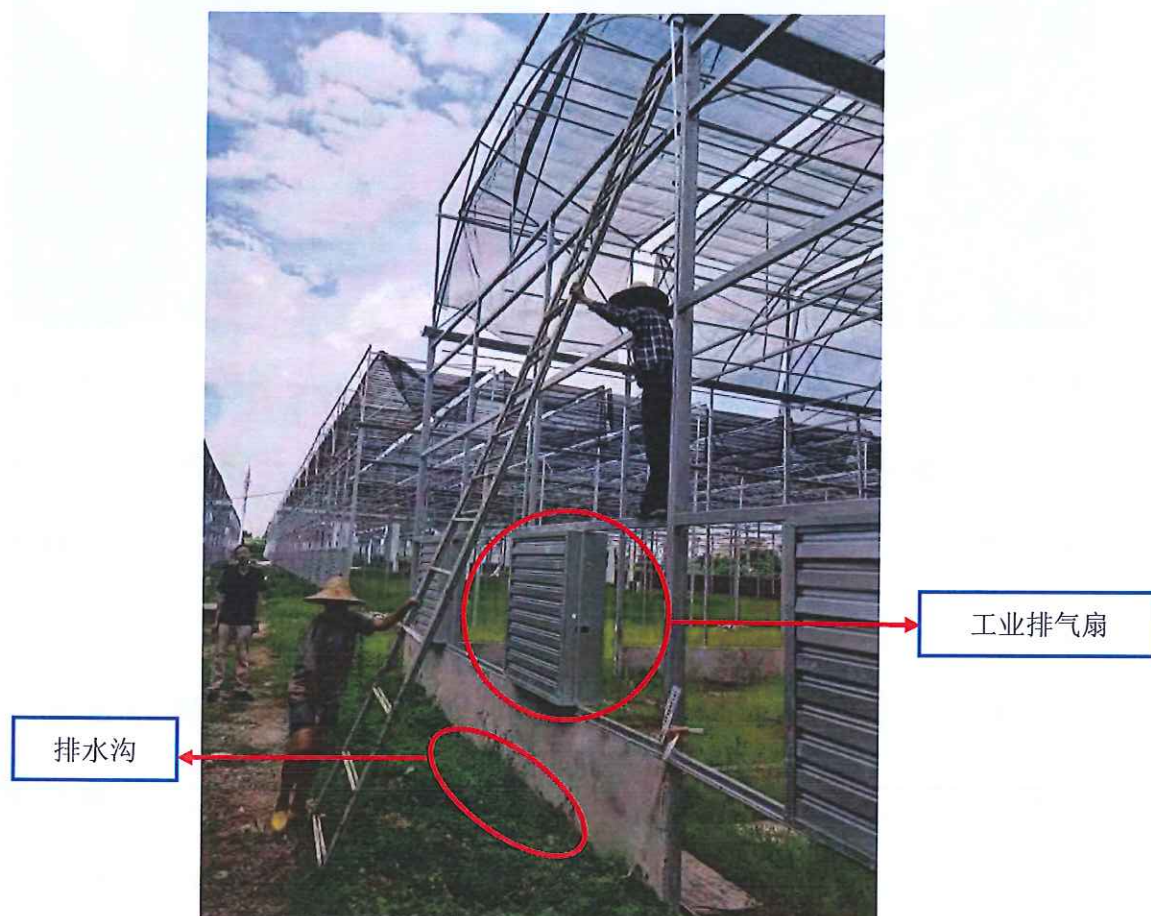
4、事故发生时作业人员未将人字梯张开使用，采用单件倚靠式踏棍梯子（直梯）斜靠棚架作业方式；人员在攀爬梯子时梯框明显弯曲晃动。

7、作业人员登高作业时由 3 人一组进行作业，何少将（伤者）攀爬作业，作业小组另外二人在其他区域做拉直管道作业，无人扶梯。

8、作业区域地面为泥土地，地面不平整、部分泥泞；梯子与棚架之间存在一条排水沟，沟宽约 25cm，沟底长满杂草；梯子下方装有工业排气扇，根据现场模拟作业，该排气扇不妨碍登高作业，但人员跌落时可能刮碰。（事故发生时，工业排气扇未安装。）根据笔录，登高作业期间周边无

图 5、现场模拟事发时作业方式
