朝阳三里屯北京星远福源电力设备安装有限公司“1·18”一般坍塌事故调查报告

2024 年 1 月 18 日 17 时许，朝阳区三里屯街道工体北路一电力改移工程施工现场发生一起坍塌事故，造成 1 人死亡。

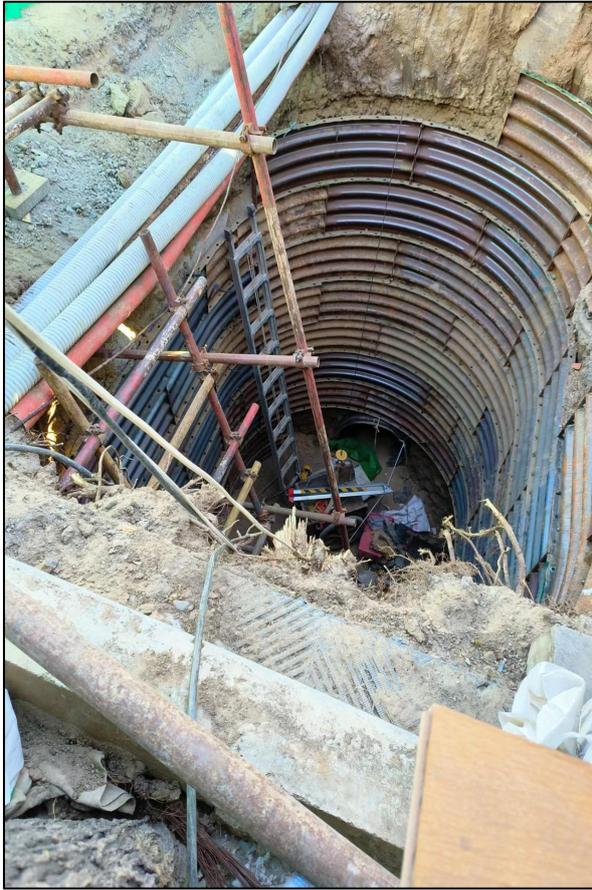
图 1 事发的 10 号工作井
(二) 事故现场情况

10号工作井深度约为5.7米，井壁底端东侧上有一直径约为1米的管道口；管槽向东掘进约14米，其中前12.4米已完成管

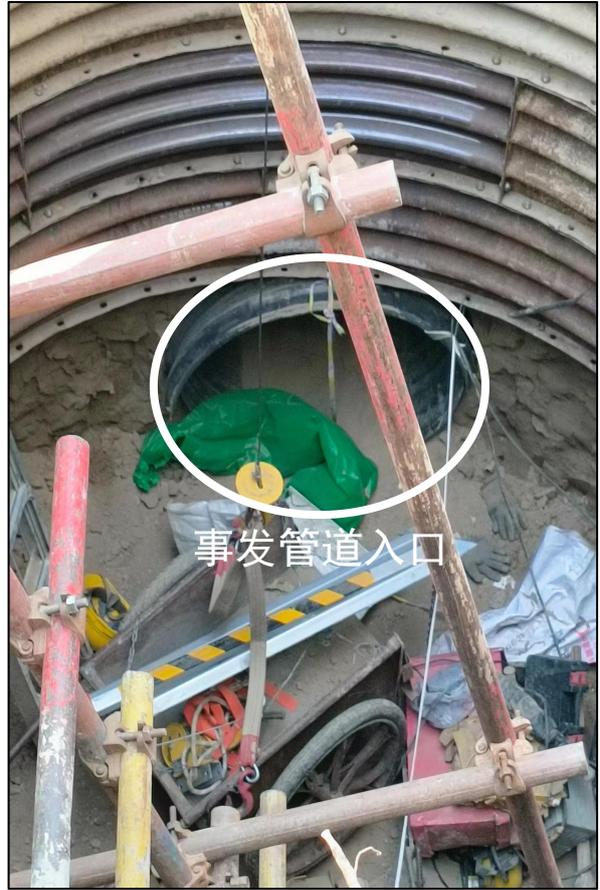
图 2 井底端东侧管道口处

10号与9号工作井间的地下管道采用双向掘进的方式铺设，管槽内铺设的电力线路保护管采用螺丝固定的方式进行连接，材质为钢带波纹管，每节管道长度约为0.25—0.3米，管壁厚约40毫米；其中9号向10号工作井方向的管道已铺设完成，事发处位于10号工作井向9号工作井掘进的地下管槽末端。

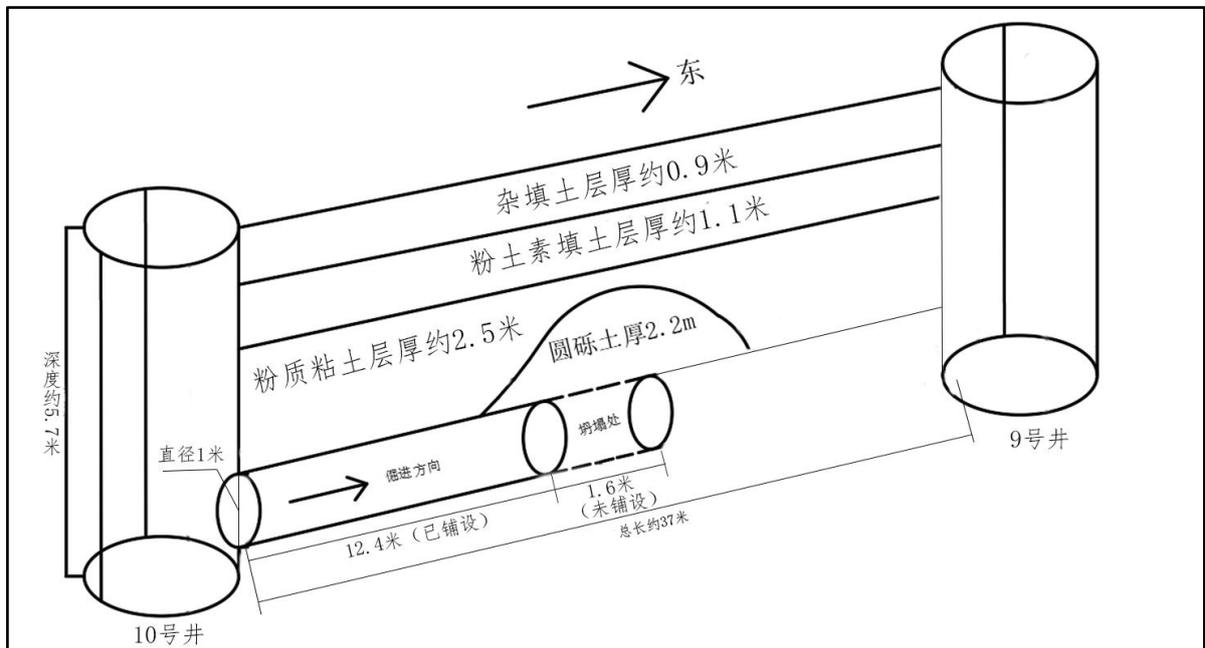
道铺设，后 1.6 米尚未铺设完成，且未采取支护或固壁措施。

图 3 事故发生现场示意图

经检测鉴定，坍塌处上方的土壤状况为圆砾^[4]。田某军在管槽内进行挖掘和拼管作业时，未按照技术要求将施工步距控制在0.25米范围内，未采取支护或固壁措施^[5]，致使有约1.6米长度的管槽内壁无支护，且管槽上方土壤状况由粉质黏土^[6]转为圆砾，圆砾的黏聚力和摩擦力不足，无法支撑土层重量，导致突发坍塌将田某军掩埋。
