# 朝阳区道路建设前期项目储备库垡头二号路“9·3”一般生产安全事故调查报告

2018年9月3日，北京同创达勘测有限公司2名工人在朝阳区萧太后河沿线，从事朝阳区道路建设前期项目储备库垡头二号路地下管线测量作业时，发生一起中毒和窒息事故，事故造成2人死亡。

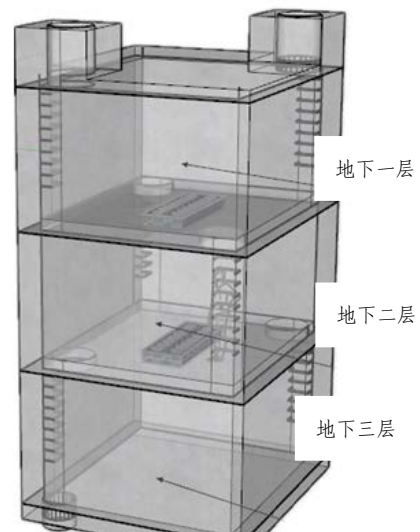
图 1 事发电力井立体示意图

该电力井（结构详见图 1）井深约 10 米，地下分为三层。地下一层井室设有南北两个井口，井口直径约 0.8 米，设有铸铁井盖（锁闭装置已锈蚀），井口下方井壁处设有金属爬梯。每层井室之间各由 2 个“人孔”连通。事发后，两名死者被发现于地下一层井室底部（距井口 4.9 米），现场未见有限空间防护装备、通风设备。

事故发生后，公安机关第一时间对事故现场开展全面勘查，综合排除本起事故为刑事案件的嫌疑。经北京市理化分析测试中心对事发电力井气体成分检测，电力井内距井口4.9米处，氧含量为11.6%（仪器法）、13%（气体检测管法），二氧化碳含量大于1；电力井内距井口3.4米处，氧含量为12.9%（仪器法），二氧化碳含量大于1；未检测出一氧化碳、硫化氢和二氧化硫。北京市公安司法鉴定中心鉴定，二名死者符合缺氧窒息死亡。
