# 朝阳区金盏乡北马房村东苇路 63 号 “5·20”一般生产安全事故调查报告

事故调查组认定，朝阳区金盏乡北马房村东苇路 63 号“5·20”爆燃事故是一起一般生产安全责任事故。

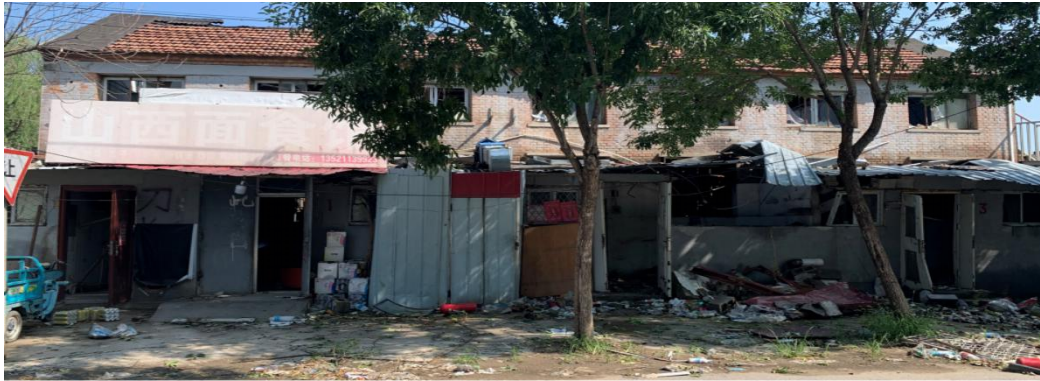
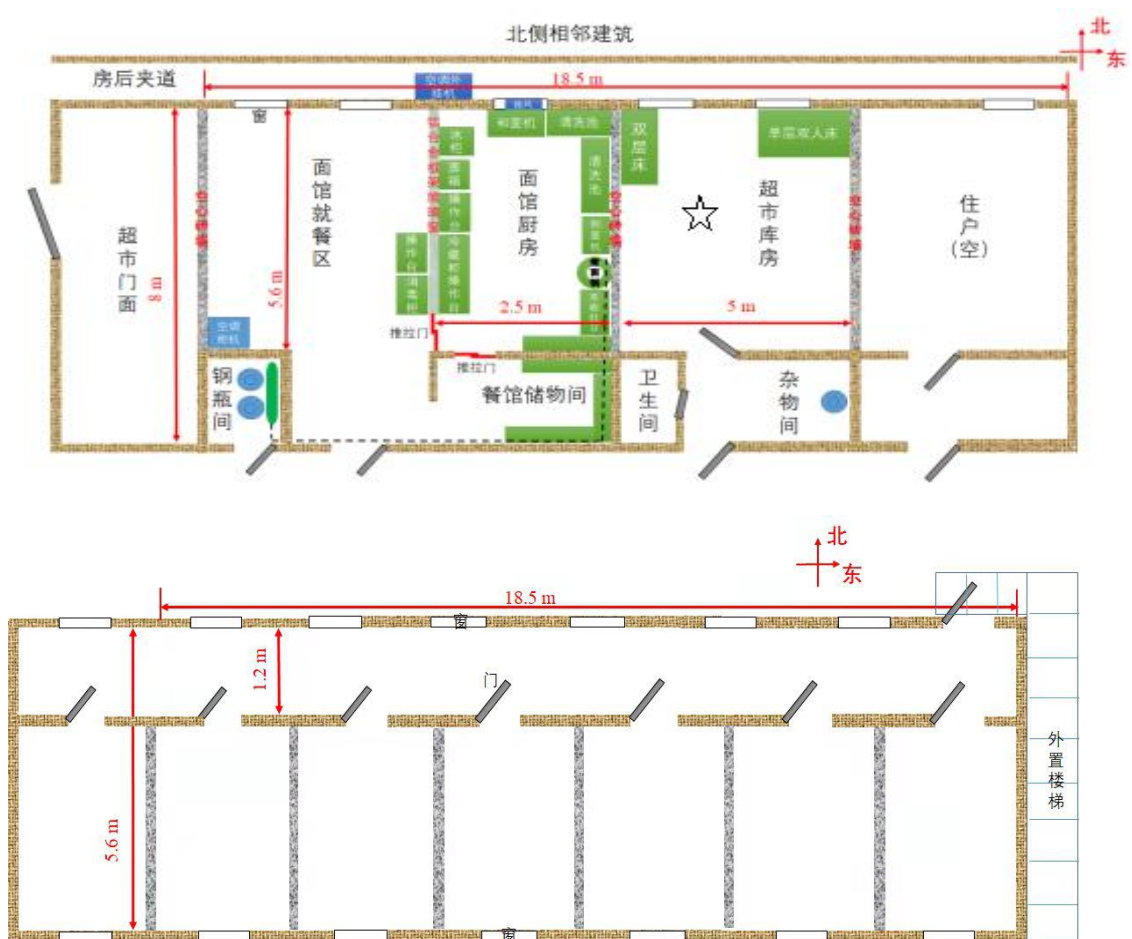
事发房屋一、二层平面图

事发房屋（房屋两层的平面图见图 1）一层有四个区域，自西向东分别为超市经营区、山西面馆、超市库房区和一间空置房间，四个区域使用泡沫砖分隔形成隔断墙。山西面馆内使用铝合金玻璃框架分隔为就餐区、厨房；二层为七间出租房屋，房间内设有床、柜子、灶具和卫生间等生活用具（事发时无人居住）。
