# 朝阳十八里店北京古隆盛家居生活用品市场 有限公司“6·9”一般触电事故 调查报告

2024 年 6 月 9 日 11 时 47 分，朝阳区十八里店地区周庄村村南北京古隆盛家居生活用品市场有限公司发生一起触电事故，造成 1 人死亡。

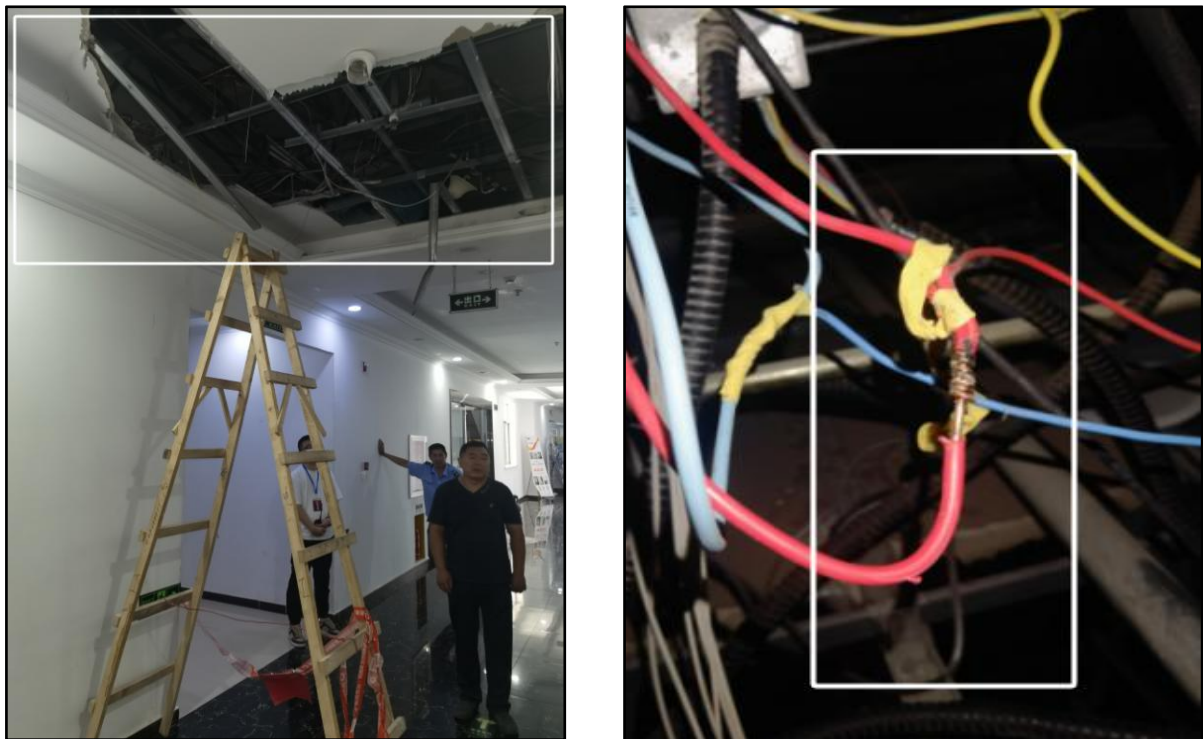
图 1 作业现场图 2 红色绝缘电源线上的烧灼痕迹

事发处位于古隆盛公司五层北区第二通道和主通道交汇处的吊顶内。吊顶采用金属龙骨和吊顶板铺设，吊顶板距地面高度约3米，吊顶内高约1米；吊顶内设有金属消防管道，金属线路桥架以及一个中央空调风机；风机外侧向北延伸出红色、蓝色两路绝缘电源线；在事发后，电源线中部已由古隆盛公司电工使用黄色绝缘胶带包扎，打开胶带后发现红色绝缘电源线连接处有烧灼痕迹。

综合相关调查技术鉴定结论，认定本起事故直接原因是：盖某福在违章接电时，其身体接触空调风机电源线外露的带电金属线芯，导致触电死亡。

经检测分析，吊顶内金属龙骨和金属消防管道接地良好；空调风机红色电源线外露的金属线芯与吊顶内金属龙骨架和金属消防管道的电位差为 232.9V。

当盖某福在不具备电工特种作业资格<sup>[1]</sup>、未熟悉作业环境、未穿戴电工个体防护用品<sup>[2]</sup>的情况下，在吊顶内进行接电时违章作业，其左手接触带电的金属线芯，电流经其左手、肢体、吊顶内金属龙骨架和金属消防管道入地，形成电流回路导致触电。

险点位，及时消除各类问题。一是要对不经营的、未租赁的场所及时断电，对吊顶内的线路桥架以及配电室、中控室、库房等重点点位和区域定期巡查。二是要对第三方作业人员做好备案工作，在作业时要派遣具备相应资质的专人进行看护，作业前做好技术指导，制止和纠正违章指挥、强令冒险作业、违反操作规程的行为。
