## 朝阳孙河北京水木原合建筑工程有限公司 “8·11”一般高处坠落事故调查报告

2023 年 8 月 11 日 11 时 40 分许，朝阳区孙河地区孙河西路 9 号禧瑞春秋小区一家装施工现场发生一起高处坠落事故，造成 1 人死亡。

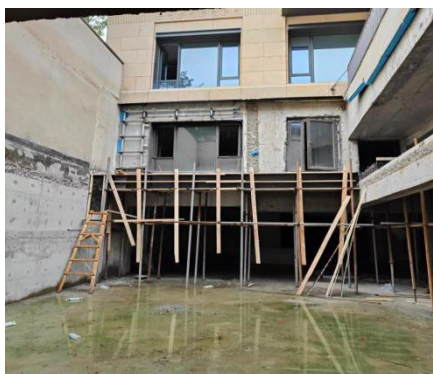
经现场勘察，朝阳区禧瑞春秋小区事发建筑物主体为钢筋混凝土结构，共计 6 层，其中地上 3 层，地下 3 层，建筑面积约 450 平方米。事发位置位于楼体南侧地下一层新建平台施工作业面。新建平台长约 3 米，宽约 2.1 米，距离地下二层地面高度约 3.6 米。平台施工作业面临边未设置安全防护。

图 1 事发现场

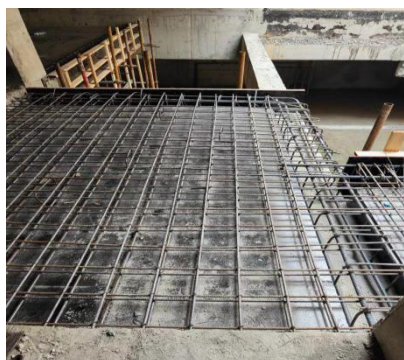
图 2 事发作业面

1. 周某永站在事发施工作业面进行高处作业时，未采取系挂安全带等安全防护措施<sup>[1]</sup>，属违章作业。

2. 经现场勘察，事发施工作业面未采取安全防护措施<sup>[2]</sup>。

（三）水木原合公司主要负责人要制定并落实安全风险分级管控和隐患排查治理双重预防工作机制，加强在施项目的安全检查，及时发现并消除施工现场存在的生产安全事故隐患，避免类似事故再次发生。
