# 朝阳左家庄北京鼎欧餐饮管理有限公司

## “7·29”一般触电事故调查报告

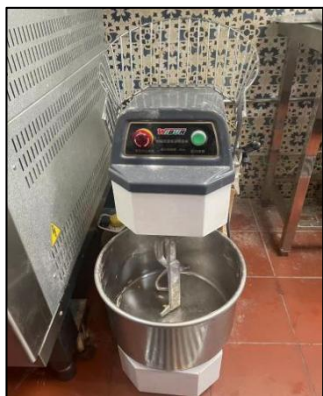
图 1 事发和面机（前侧）

经检测分析，和面机供电回路内未装设剩余电流保护装置；无电源线的插线板左一插座地线失效，造成和面机金属外壳无接地保护；和面机金属外壳与其电源线的相线绝缘失效；烤箱箱体金属外壳接地良好；通电后和面机金属外壳成为带电体，与烤箱

箱体金属外壳电位差为 228.8V。

（二）加强设备设施安全管理。鼎欧公司要切实履行企业主体责任，从深从细抓好设备、设施安全管理工作，加大用电安全隐患排查力度，全面排查电气线路存在的故障问题；定期安排专业人员对用电设备进行维护与检测，淘汰不安全的设备、设施，立即在电源回路中安装剩余电流保护装置、更换接地失效的插线板，确保生产经营场所及有关设备、设施的安全，严防此类事故再次发生。

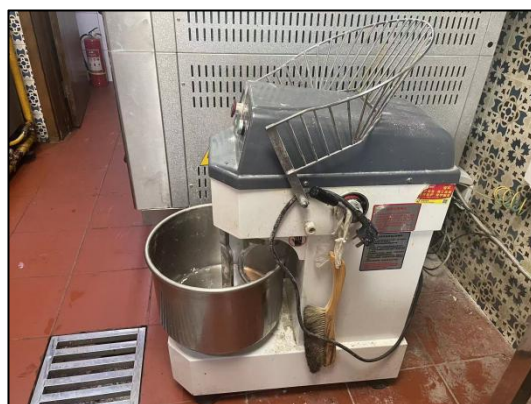
图 2 事发和面机（右侧）

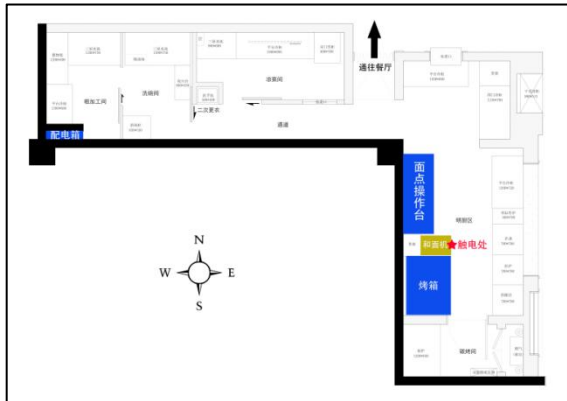
经现场勘查，事发和面机旁设有一台烤箱，和面机通过一带有电源线的插线板、一无电源线的插线板，最终连接至墙上插座，墙上插座电源由厨房配电箱内三联空气开关控制。

图 3 餐厅后厨平面示意图

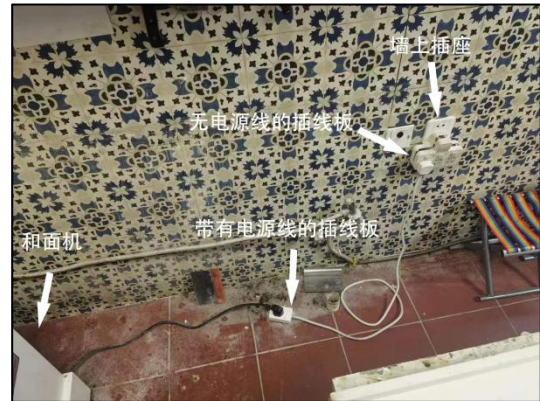
图 4 和面机连接方式
