# 朝阳建外漳浦堡磊再生资源回收有限公司 “6·10”一般触电事故调查报告

2024 年 6 月 10 日 11 时 15 分许，位于朝阳区建外街道 CBD 万达广场 B1 层的盒马鲜生 X 会员店设备拆除现场发生一起触电事故，造成 1 人死亡。

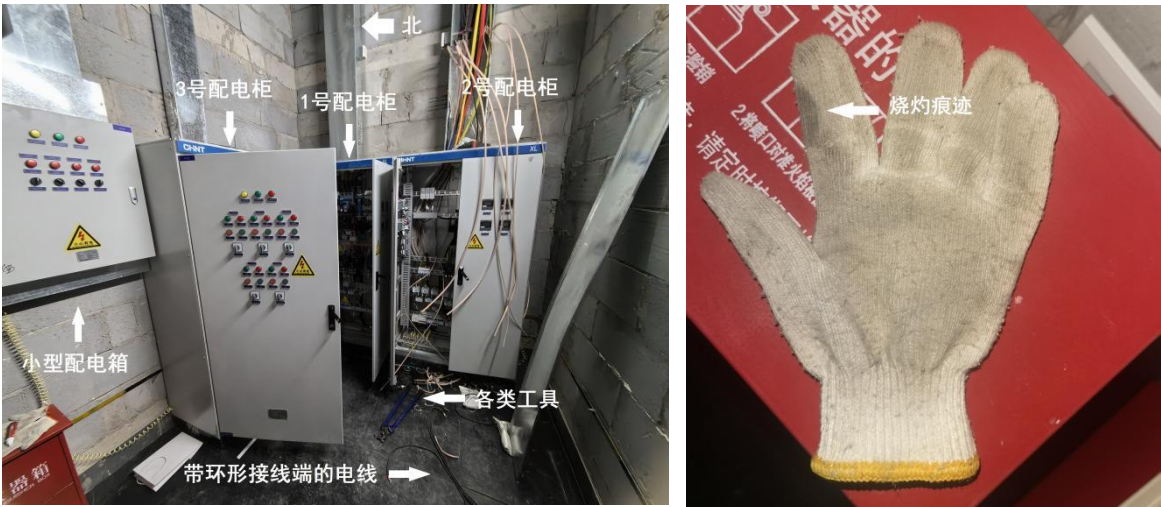
图1 事发现场环境 图2 事发现场遗留的棉线手套

事发现场地面上散落数条带有环形接线端的电源线以及电笔、内六角扳手、剪线钳等作业工具。配电室内 3 个配电柜的柜门均处于开启状态。2 号配电柜后部墙体上的金属线槽已被打开，数条被切断的电线向外伸出。在北侧灭火器箱的顶部放有一只棉

线手套，食指位置存在灼烧痕迹。

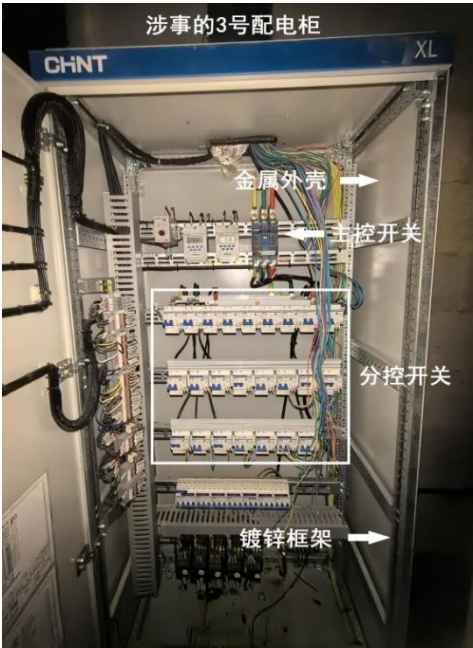
图3 3号配电柜内部结构

涉事的3号配电柜内顶部为1个主控开关，事发时处于断开状态。主控开关输入端电源线未被拆除，线上挂有“编号：AP-QC1”字样铭牌；中部设有4排数个分控开关，其连接的电源线均已被剪断或拆除。3号配电柜外壳为金属材质且内侧安装有镀锌框架。

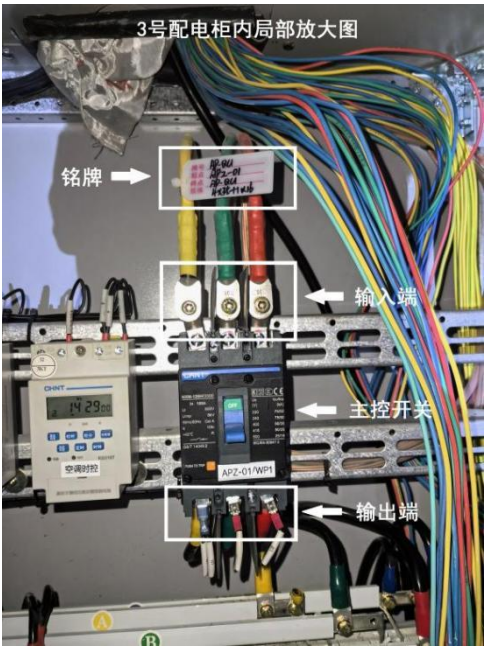
图4 3号配电柜内主控开关

综合相关调查技术鉴定结论，认定本起事故直接原因是：秦某龙在违规拆除3号配电柜主控开关输入接线端内六角螺丝时，其手持的内六角扳与带电内六角螺丝发生接触，因未穿戴有效的电工个体防护用品<sup>[1]</sup>，故电流经其左手、肢体、配电柜镀锌架入地形成回路导致触电。

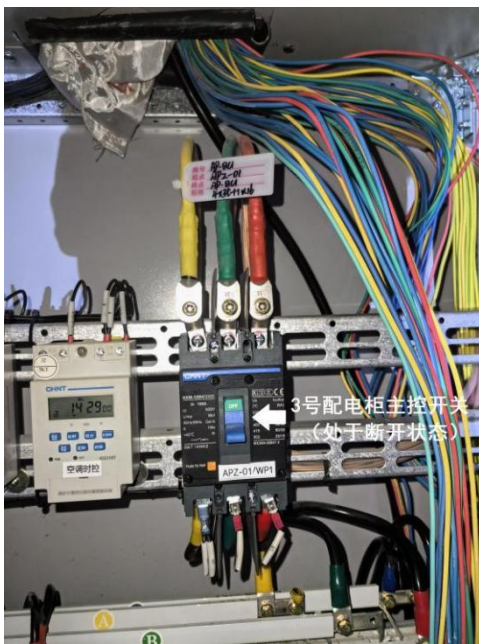
图 5 3 号配电柜内主控开关状态

经现场勘验，事发时死者秦某龙拆除的3号配电柜（编号为AP-QC1）内主控开关处于断开状态，但控制3号配电柜输入电源的空气开关（位于1号配电柜内，标注有“AP-QC1”）处于闭合通电状态。3号配电柜内主控开关输入端外露的金属接线端子带电，与外壳镀锌框架间的电位差为230.3V，其他部件均不带电。配电室内地面遗留的折叠式内六角扳手，其边径与3号配电

柜主控开关输入接线端的内六角螺丝边径相匹配。

综合现场勘察综合分析，秦某龙无特种作业资质（电工）<sup>[2]</sup>，在进行 3 号配电柜电源线拆除作业前未熟悉作业环境<sup>[3]</sup>，未断开配电柜输入电源。当其手持内六角扳手拆除主控开关输入接线端的内六角螺丝时，带棉线手套的左手食指与扳手带电金属部分发生接触。由于配电室内地面满铺绝缘材料，因此未形成导电回路。当秦某龙肢体其他部位接触配电柜镀锌框架后，因棉手套不具有绝缘功能，电流经其左手、肢体、配电柜镀锌框架入地形成导电回路，导致触电事故发生。
