朝阳豆各庄北京五州创业广告有限公司 “9·1”一般触电事故调查报告

2024年9月1日6时许，在朝阳区豆各庄地区惠多港购物中心发生一起触电事故，造成1人死亡。

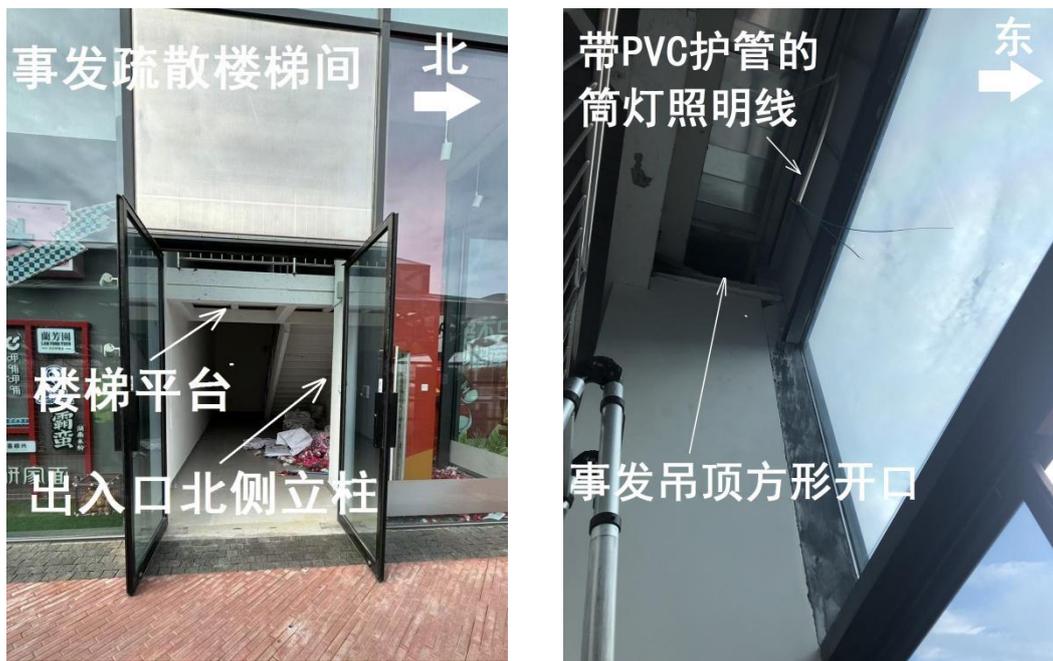
事故现场位于惠多港购物中心 2 号门南侧疏散楼梯间底层，整体呈长方形，出入口朝东，面积约 25 平方米。楼梯间内紧靠北侧墙体处建有通往商场 1-5 层的紧急疏散楼梯，在一层与二层连接处为一楼梯平台。楼梯平台北侧立柱旁建有通往 6 号展示橱窗的连廊，立柱顶端存在一个连通 6 号展示橱窗吊顶的方形开口，一条带 PVC 护管的电源线（展示橱窗筒灯照明电路）从该方形开口进入吊顶内部。事故发生后，为保证救援安全，相关人员将该电源线连同外部 PVC 护管一起拉断。

图1 事发疏散楼梯间整体情况 图2 楼梯间内事发位置周边情况

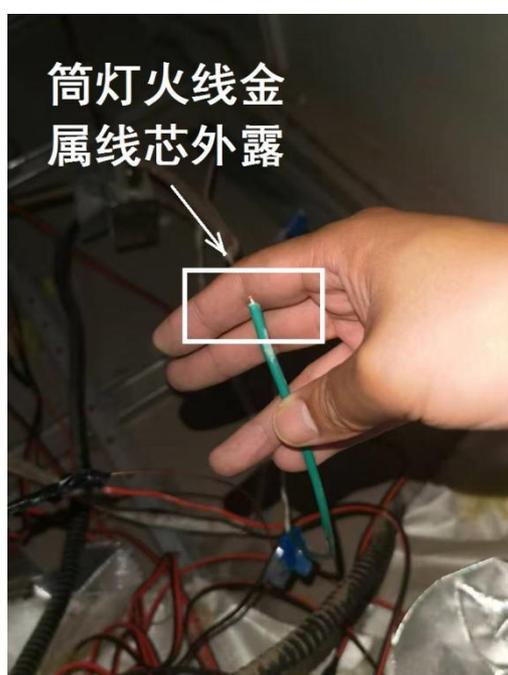
色两根电线)。灯箱的红色电线与筒灯的蓝色零线呈“T”字形连接，蓝色零线一端已被拉断，另一端绝缘层破损。灯箱的黑色电线及筒灯的绿色火线线头处均存在使用剥线钳剥离绝缘层的痕迹，内部金属线芯均处于外露状态。

图3 筒灯火线金属线芯外露 图4 事发时控制筒灯的空气开关状态
经现场通电检测，筒灯绿色火线带电电压为 231.2V。

综合现场勘查及技术检测分析，王某恒在未断电状态下进行灯箱照明电路接线作业。在完成灯箱红色电线与筒灯蓝色零线接线作业后，王某恒准备将灯箱黑色电线与筒灯绿色火线连接时，其手部与筒灯绿色火线外露的带电金属线芯接触，同时肢体其他

部分与吊顶内金属龙骨架接触，由于金属龙骨架属于接地体，电流经王某恒的手部、肢体、吊顶金属龙骨架入地，具备触电条件。

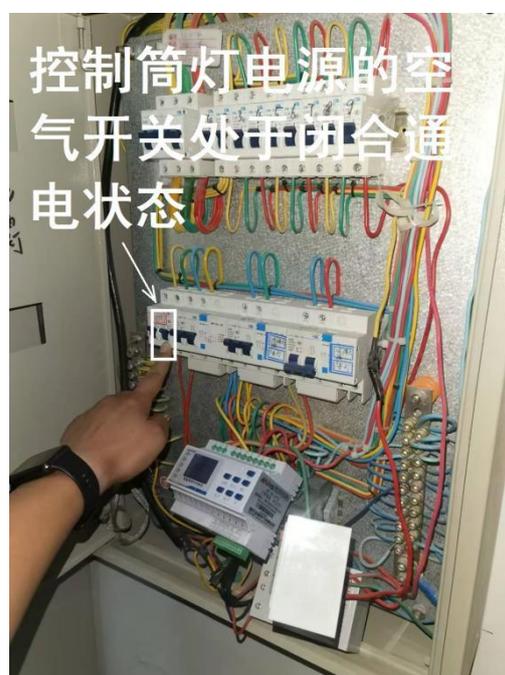
筒灯照明线路的电源由配电箱内单联空气开关控制，事发时该空气开关处于闭合通电状态。展示橱窗吊顶为轻型金属龙骨架构建，事发时轻型金属龙骨架接地良好。
