朝阳酒仙桥北京超荟餐饮有限公司 “8·8”一般触电事故调查报告

2024年8月8日15时30分许，在朝阳区酒仙桥街道“甲五号湘渝美味坊”餐饮店内发生一起触电事故，造成1人死亡。

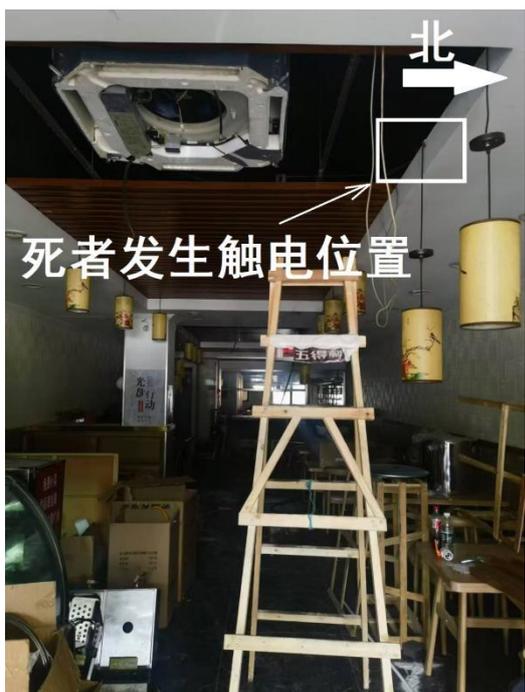
图1 事故现场情况

15时30分许，姜某方、姜某生在室外安装空调铜管，张某伟独自一人在店内接线过程中发生触电，瘫坐于人字梯上。

经现场勘查，事发时店内空调机已安装完毕，但尚未完成接线。位于空调机北侧吊顶内存在一路由蛇皮管包裹的电源线，用于为店内全部吊灯供电。该路电源线在空调机旁的吊顶边缘处引出白、蓝两根，分别与下方一吊灯的红、蓝两根电线相连。其中，白、红两根电线连接处的绝缘胶带已破损，内部金属线芯外露。

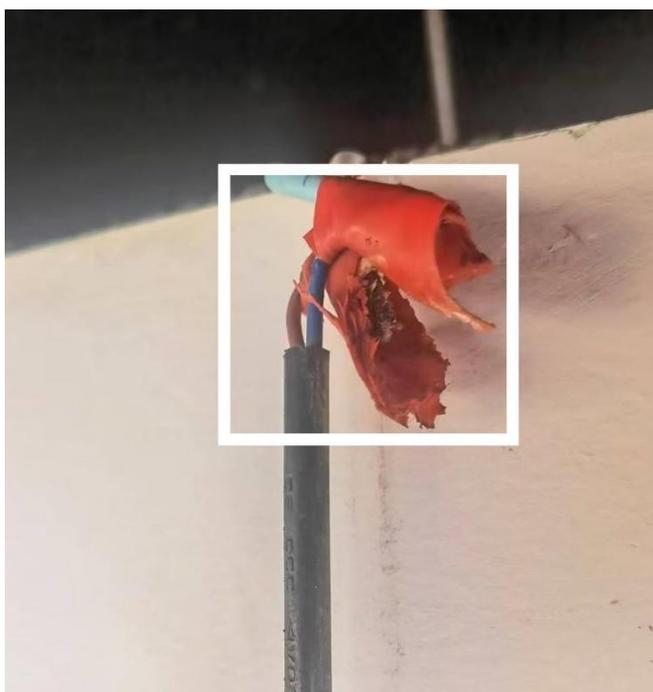
图2 发生触电位置绝缘胶破损线芯外露

综合相关调查技术鉴定结论，认定本起事故直接原因是：事发店面吊顶内一吊灯电源线接头部分绝缘胶带破损，张某伟在进行空调接线作业时，其手部碰触到外露带电金属线芯导致触电。

经检测分析，吊灯照明电源线外露的金属线芯与空调机体金属外壳及吊顶内金属龙骨架间的电压为 236.7V。

综合现场勘查及技术检测分析，张某伟在使用人字梯进行空调接线作业时未断开吊灯电源开关，同时其作业位置旁吊顶内一吊灯电源线接头部分绝缘胶带破损，当张某伟手部触及外露的带电金属线芯，肢体其他部位触及属于接地体的空调机体金属外壳和吊顶金属龙骨架时，电流经其手、肢体、空调机体金属外壳和吊顶金属龙骨架入地，具备触电条件。

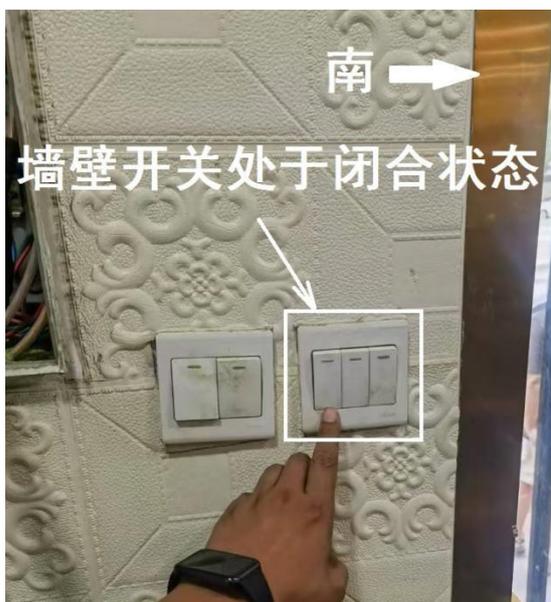
全部吊灯电源均由店面出入口北侧墙壁上的开关控制，事发时处于闭合导通状态；墙壁开关由配电箱内单联空气开关控制，事发时处于闭合导通状态；单联空气开关由配电箱内主电源开关控制，事发后被空调安装人员姜某方断开。

图3 事发时墙壁开关状态 图4 事发时配电箱内空气开关状态
