# 朝阳金盏北京星河绿源园林苗木有限公司 “5·11”一般物体打击事故调查报告

2024 年 5 月 11 日 10 时 40 分许，在朝阳区金盏地区东苇路东侧一林地内发生一起物体打击事故，造成 1 人死亡。

经调查认定，朝阳金盏北京星河绿源园林苗木有限公司“5·11”一般物体打击事故是一起因施工人员违章作业，事发单位安全管理不力造成的生产安全责任事故。

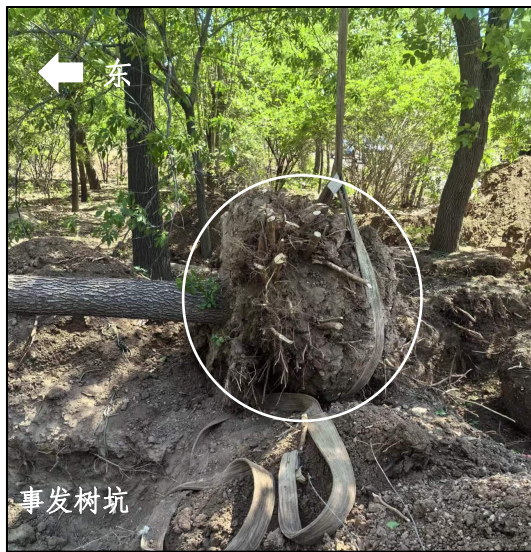
图 1 吊装带围扎的树根土球

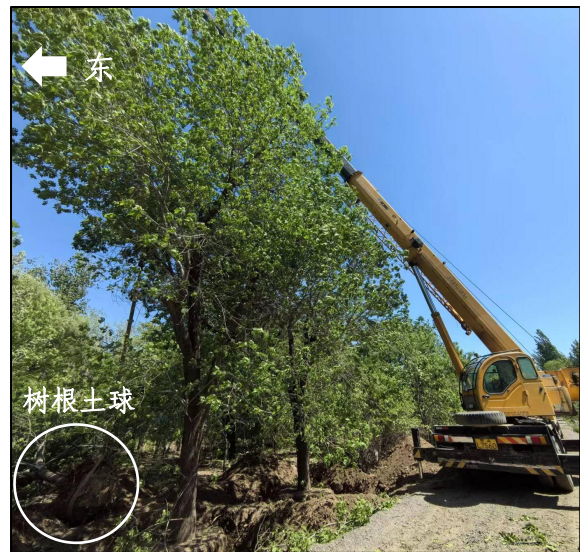
图 2 吊装作业现场

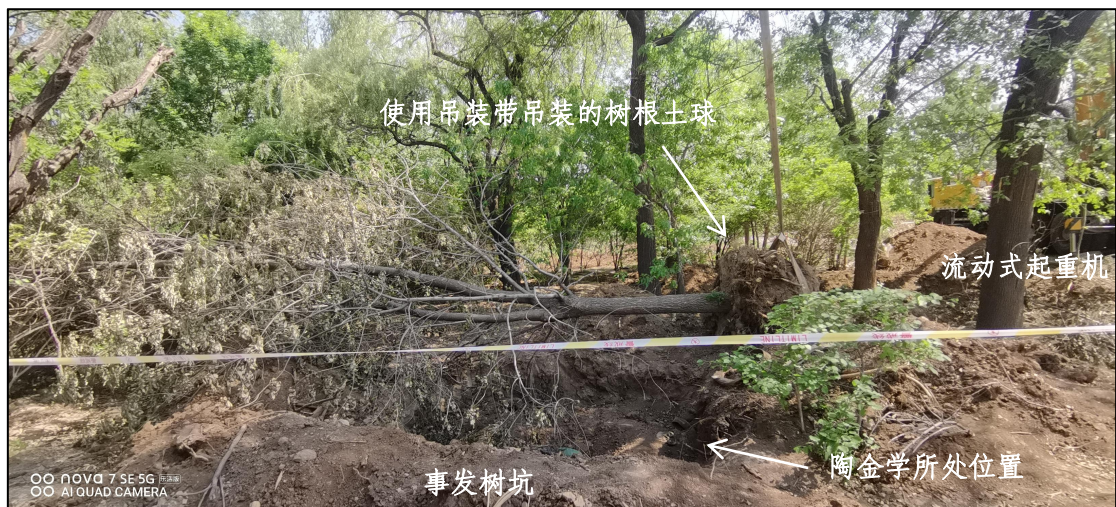
用一根吊装带对树木根部土球进行围扎，并与起重机吊钩固定。随后，陶某学发出起重指令，但此时陶某学、张某福二人尚未离开坑内。当树木被从土壤中被拔出时，其根部土球击打在位于树坑内西北角的陶某学背部，导致其受伤倒地。

图 3 事发现场情况

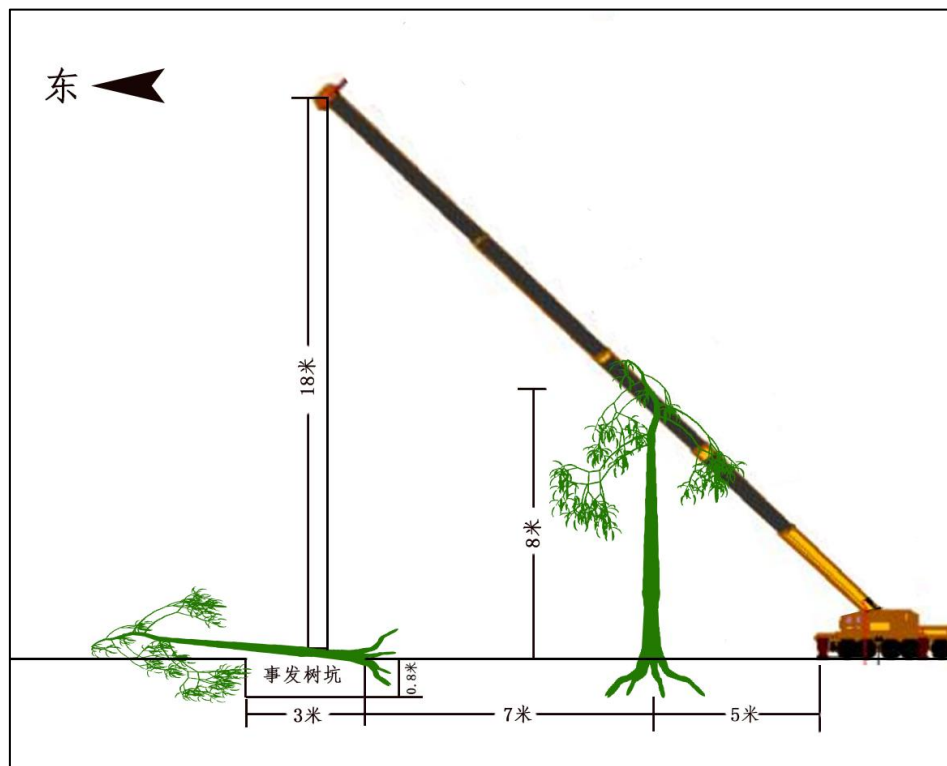
事发现场位于朝阳区金盏乡北马房村东苇路东侧一林地内。林地南侧入口向北约 150 米处，设有一台流动式起重机，起重机吊臂纵向伸高约 18 米，向东横向伸长约 12 米；起重机东侧约 5 米处种有一棵高约 8 米的白蜡树；白蜡树东侧约 7 米处有一边长约 3 米，深约 0.8 米的方形树坑；坑边自东向西横放有一棵高约 8 米、重约 2 吨的白蜡树，树木根部包裹有土球，土球直径约 1.5 米，土球上使用一根宽约 10 厘米的吊装带围扎，吊装带另一端固定于起重机吊钩上。

图 4 事故现场示意图
