朝阳香河园北京星石广睿文化传播有限公司 “8·10”一般触电事故调查报告

2023年8月10日17时许，朝阳香河园地区静安中心G层密瞳密室逃脱店内发生一起触电事故，造成1人死亡。

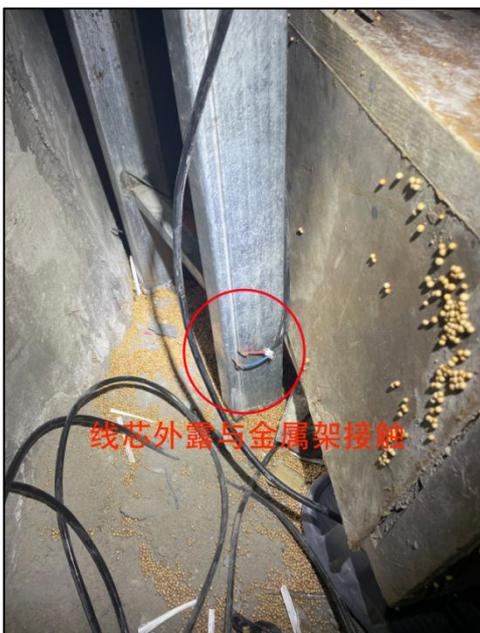
经现场勘查，事发位置位于“盗墓”主题密室游戏区域地下一层一小型设备间内。该设备间内有一高 2.7 米，宽 0.83 米的金属架，金属架上方设有三台使用单相智能遥控开关的泵机机组，其中一遥控开关捆绑于金属架上；金属架旁有一路总长为 13.5m 的两芯护套线，护套线一端两根金属线芯外露贴附在金属架底部，护套线另一端三柱插头经密室井口到达一层密室内，经现场模拟，该护套线长度可使其与井外电源插座连接。

图 3 小型设备间内裸露的金属线芯

经现场模拟，当护套线三柱插头与密室一层内电源插座连接后，护套线另一端外露带电的金属线芯与金属架接触时，可使金属架带电。事发时，张某生肢体触碰带电的金属架，电流经其肢体、金属架入地，形成电流回路导致触电。

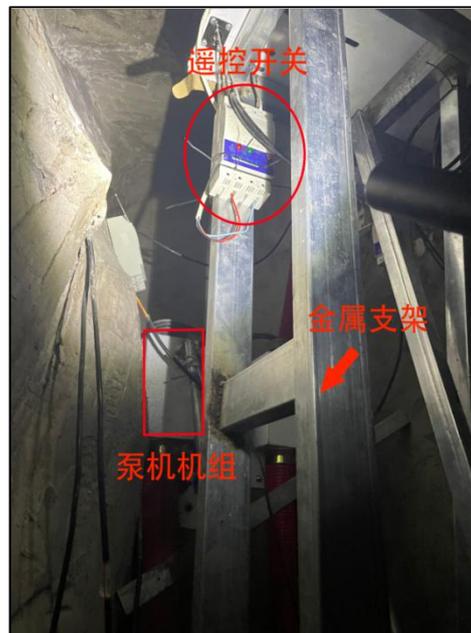
图 4 小型设备间内金属架

经现场勘验，小型设备间内金属架接地良好；经现场通电检测，除泵机的单相智能遥控开关输入端的电线通电，小型设备间内其它电线均未通电，通电后三台泵机无法运行，泵机的单相智能遥控开关输入端均接入相线，单相智能遥控开关输入端的电源线绝缘层完好无漏电点，现场未发现可使泵机运行的遥控器；单相智能遥控开关输出端以及电线均无法通电；张某生倒下的位置周围未发现漏电点。
