# 来宾三江口浙江申力设备安装有限公司90th高温高压循环流化床生物质锅炉尾部烟气处理项目“12·21”一般高处坠落事故调查报告

2023年12月21日7时35分许，来宾市三江口新区浙江申力设备安装有限公司90th高温高压循环流化床生物质锅炉尾部烟气处理项目施工现场发生一起一般高处坠落事故，事故造成1名工人死亡及直接经济损失193万元。

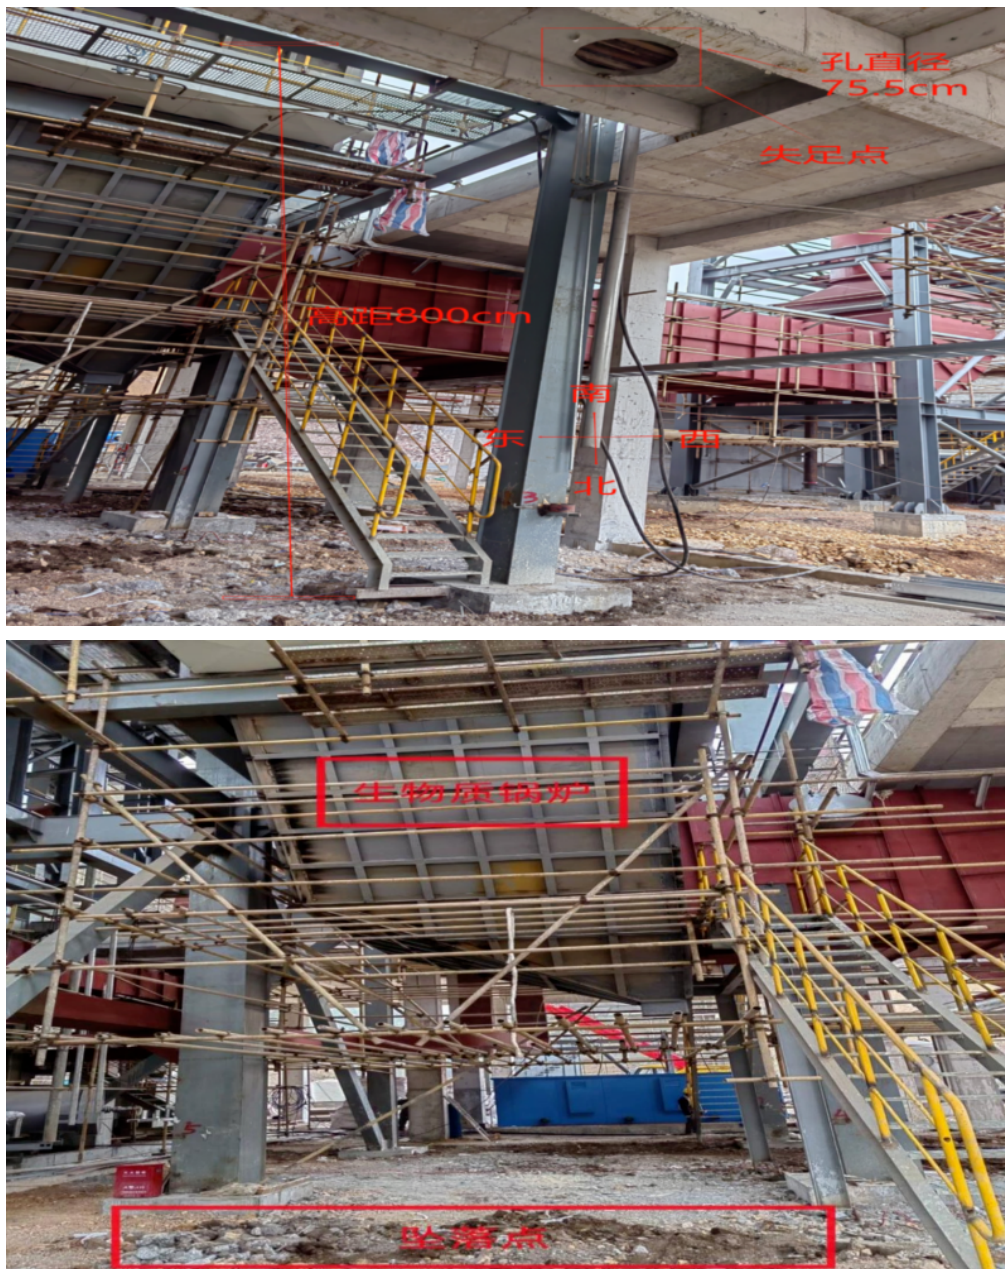
经现场勘验：事发位置位于90th高温高压循环流化床生物质锅炉北面平台，坠落始发点位于平台西南面孔洞，坠落终点位于平台地面，坠落高度为8米。平台为钢筋混凝土框架结构，平台孔洞直径75.5厘米。平台孔洞旁有一覆盖木板，平台无杂物，地面无堆放物。

田\*和安全意识淡薄，在生物质锅炉北面8米平台作业未正确佩戴个人安全防护用具（安全带），不慎坠入平台孔洞，掉落地面致其死亡，是本起事故发生的直接原因。

- 1.现场事故单位要迅速落实吸取经验教训，组织项目全体员工开展事故教训警示会，项目管理人员召开安全生产会议，压实管理层人员安全职责，迅速开展现场作业场所隐患排查，切实提高作业场所的安全管理力度。
- 2.现场事故单位要扎实开展安全生产教育培训工作，保证一线作业人员具备必要的安全生产知识，熟悉安全生产规章制度和安全操作规程，掌握岗位安全操作技能，提高自我保护能力，减少人为因素导致生产安全事故发生，防范安全生产事故的发生。
- 3.事故单位要严格遵守法律法规的强制性规定，履行安装单位安全职责，严格落实持证上岗，对项目涉特种作业人员开展资质审查，不符合资质标准的严禁使用。
