## 松江新浜上海汤谦建材有限公司“6·20”一般机械伤害事故调查报告

松江新浜上海汤谦建材有限公司

“6·20”一般机械伤害事故调查组

2023年9月7日

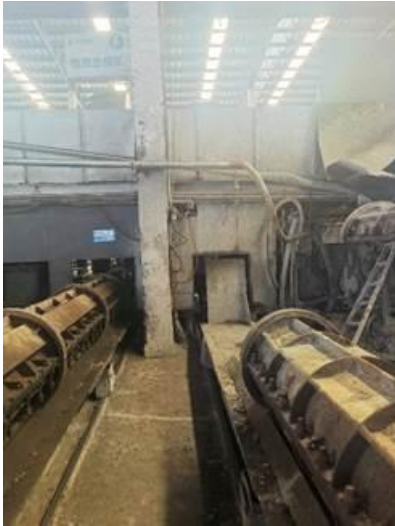
图1 张拉区停放的平车

事故发生地点位于汤谦公司F车间内，车间内设有张拉区和合模区，一平车停放在张拉区，车尾部设有一挡板，平车通过地面轨道在两区之间移动；两区中间设有一道二次防护挡板，当二次防护挡板与平车尾部挡板合上时，两侧各留有长约10CM，高约143CM的空隙；合模区的轨道两侧设有风炮手工作平台，防护门上贴有“禁止通行”的警示标志，平台上设有一平车操作箱。

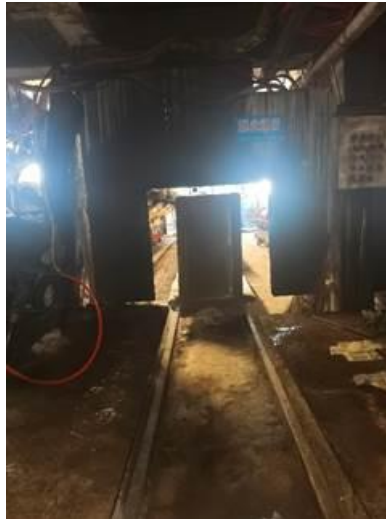
图2 合模区风炮手岗位
