## 松江新浜靖江市鑫之宇劳务服务部“7·23”一般高处坠落事故调查报告

松江新浜靖江市鑫之宇劳务服务部

“7·23”一般高处坠落事故调查

2023年9月7日

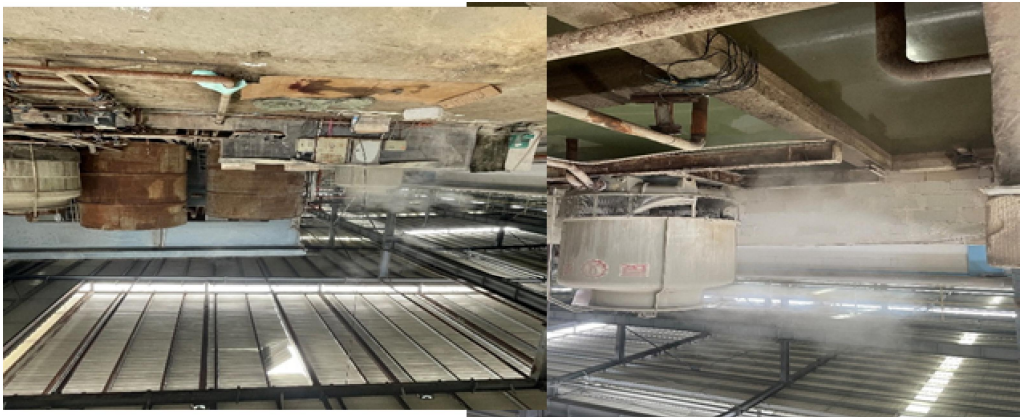
事故地点位于松江区新浜镇周家浜路58号山富数码公司车间内，车间顶棚有一块彩钢板已弯折，弯折的彩钢板正下方有一个大水池，大水池用水泥墙分割成若干小水池，在一个水池墙上有一个带线的电钻；水泥墙上架设了几根钢板，钢板上分散安装了4个储水罐，水池上纵横交错的布置了一些钢制水管，水管的进水口连接在储水罐上，在水池一旁有一块纸板，纸板上血迹，纸板旁有一塑料袋。

图1 事故现场总体图

图2 水池内示意图
