# 松江石湖荡盖州市建利土木工程有限公司

## “4·9”一般高处坠落事故调查报告

2023年6月8日

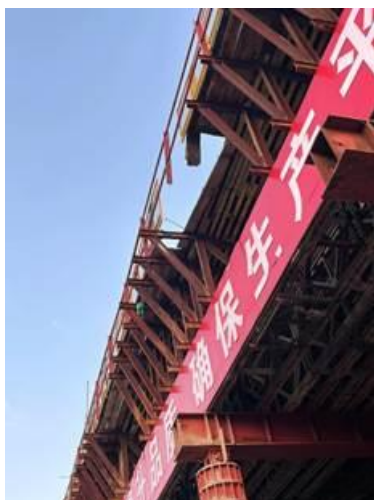
图一、桥面空隙

事故地点位于松江区石湖荡镇塔闵公路、张闵公路北约300米桥面，桥面上有一空隙，此处下方未设置支撑，临边设有护栏。此空隙处下方的地面有一断裂的木板，一顶凹陷的安全帽和大量血迹。

巡查人员姚坤行走至被拆除排架支撑的桥面时，踩断未有效支撑固定的木板，人随之从桥面空隙掉落至地面（坠落高度约10米），是这起事故发生的直接原因。

建利公司未制定有针对性的施工方案，对桥面空隙的事故隐患未采取技术、管理措施，未及时消除排架支撑拆除后未采取有效安全措施等生产安全事故隐患，是这起事故发生的间接原因。

建利公司要切实落实安全生产主体责任，健全安全生产规章制度和操作规程，严格作业现场的安全管理，督促员工严格遵守岗位操作规程并采取有效的安全防护措施，杜绝违规作业，发现事故隐患要采取相应的措施及时予以消除，确保生产安全。

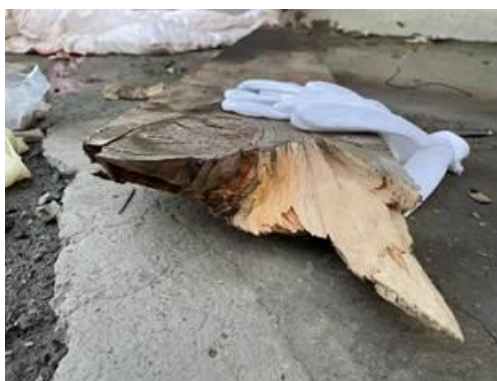
图二、断裂的木板

2023年3月27日，因道路养护需要，建利公司安排施工人员拆除了桥面通道下方的排架支撑，在空隙处铺上了木板。

2023年4月9日15时50分许，现场负责人姚坤和拆除工秦潘潘在进行巡查道路。二人巡查至桥面时，姚坤走在秦潘潘前面，突然姚坤脚下的木板断裂，人随之掉落至地面（坠落高度约10米）。秦潘潘见状喊叫，桥下的人员立即拨打120急救电话，姚坤经120救护人员现场抢救无效死亡。
