# 松江车墩格临达机械（上海）有限公司

## “6·30”一般机械伤害事故调查报告

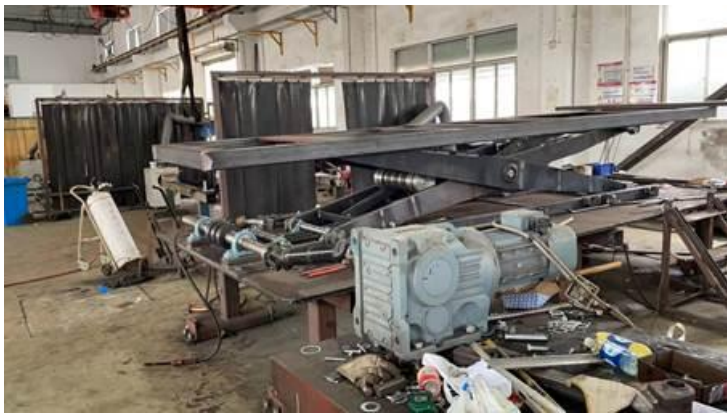
图1 事故涉及升降机设备

2023年6月30日上午，松江区车墩镇香亭路396号格临达公司生产车间内，员工周克林和黄德华两人配合在升降机平台设备组装工位上测试升降机设备，其中周克林负责操作升降机的电机控制器。10时左右，周克林身体探入升降机设备测量时，升降机突然急速下降，升降机上框砸中下方的周克林，黄德华见状后立即呼喊，现场人员赶到后立即拨打了120，周克林经120救护人员现场确认已经当场死亡。

事故发生地点位于格临达公司车间内，车间内平台上有一升降机设备，升降机的2条支撑腿呈压缩“X”形状态，交叉点一侧有一皮带轴，该皮带轴处于异常位置（正常应该在交叉点的另外一侧），升降机上方有一金属框架，在设备附近有一带动皮带轴的皮带机。

未佩戴安全帽的周克林身体探入升降机设备内，并操作电机控制器拉紧皮带使升降机上升，未设置限位装置的皮带轴超出竖直位置（升降机上升至最高位时皮带轴处于竖直位置），导致升降机急速下降，升降机上框砸中周克林，是这起事故发生的直接原因。

格临达公司未制定有针对性的升降机设备检测操作规程，未监督、教育员工使用安全帽等劳动防护用品，未督促员工严格执行《升降机测试工位安全操作工序说明》，未采取技术、管理措施，未及时发现并消除升降机未设置限位装置的事故隐患，是这起事故发生的间接原因。

格临达公司要切实落实安全生产主体责任，健全安全生产规章制度和岗位操作规程，加强员工的安全教育培训，严格作业现场的安全管理，杜绝违反操作规程等危险行为，发现事故隐患要采取相应的措施及时予以消除，确保生产安全。
