## 松滋市湖北瑞石化学有限公司“6·10”

### 一般物体打击事故调查报告

2022年7月14日8时，荆州市应急管理局接松滋市应急管理局上报事故信息称，6月10日7时左右，湖北瑞石化学有限公司(以下简称“瑞石公司”)一#车间发生一起致一人死亡生产安全事故，直接经济损失145万元。

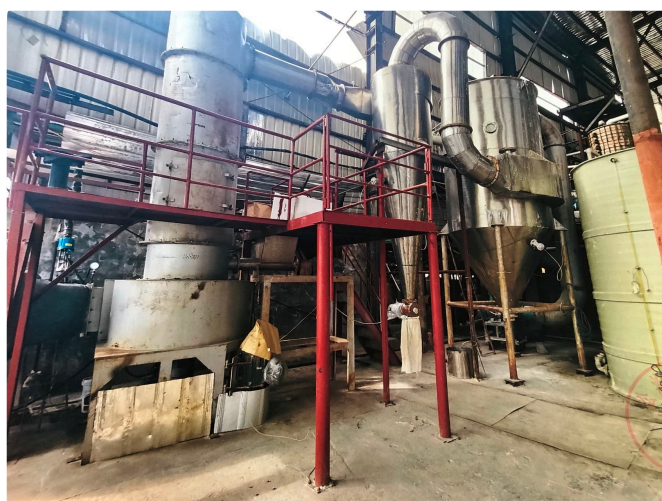
图3 涉事地点和涉事设备

2. 涉事地点和设备。事故地点为瑞石公司一#车间噻虫嗪项目烘干工序所在闪蒸干燥机处，涉事设备为旋转闪蒸气流干燥机(以下简称为闪蒸干燥机)。涉事地点和设备见图3。

闪蒸干燥机型号为XSZ-8(为瑞石公司现场已安装旧设备，未提供相应设备资料)。该设备筒体直径为0.8m，主机尺寸为0.9m(直径)×4.6m(高)。闪蒸干燥机的主要组成部件包括送风机、加热器、加料器、搅拌破碎系统、分级器、干燥主管、旋风分离器、布袋除尘器、引风机等。其工作原理为：送风机送入空气，经加热器蒸汽加热后，切线进入干燥器

综合现场勘查、证人证言和死者伤情报告，认定现场发生了闪爆（经现场勘查和证人证言，认定闪爆物质为二氯乙烷蒸汽）事故后，闪爆压力冲击干燥机检修人孔盖，打击杨云左侧头部及上部肢体部位，致使其从楼梯上坠落至地面，受伤死亡。

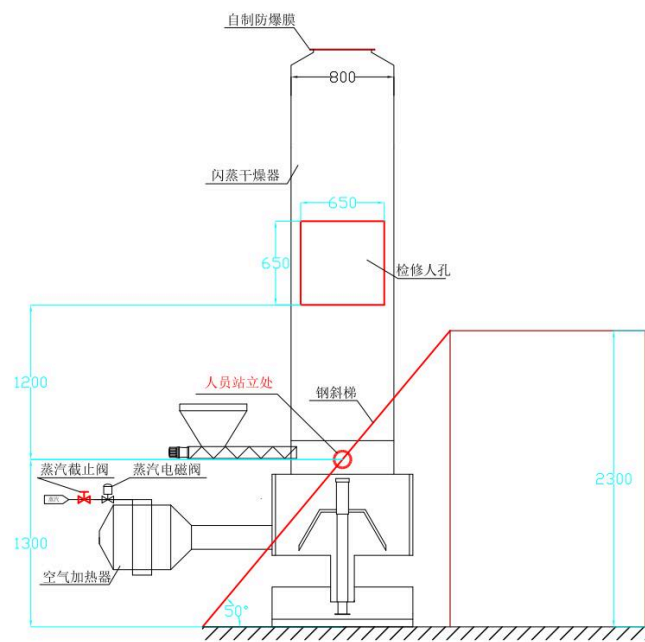
图4 涉事现场和设备立面示意图

事发前，闪蒸干燥机检修人孔处未安装钢平台，仅设置了钢斜梯用于日常检修和巡查；闪蒸干燥机检修人孔平面尺寸为宽0.65m×高0.65m。检修人孔下沿距离地面约2.5m；闪蒸干燥机处的钢斜梯净宽约0.68m，与地面角度夹角约50度；人员站立在钢斜梯日常检修、观察时，脚底距离地面约1.3m。

**2.生产装置和安全设施不能满足安全生产要求。**闪蒸干燥机钢斜梯内侧净宽和倾角均不满足《GB 4053.2-2009 固定式钢梯及平台安全要求 第2部分 钢斜梯》的规范要求。

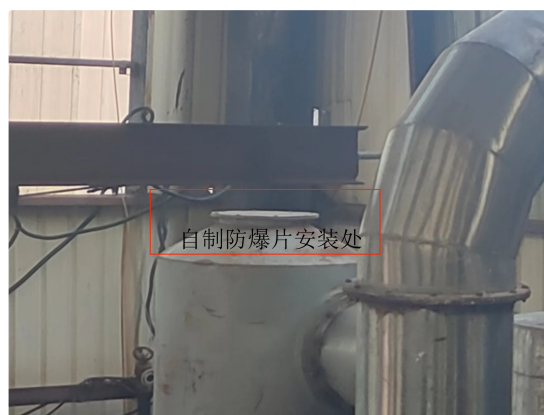
涉事闪蒸干燥机干燥主机顶部安装了企业自制的简易防爆片，见图7。

图7 涉事设备顶部自制防爆片
