**林口古城林口汇丰粮贸有限公司
“3·6”一般车辆伤害事故调查报告**

林口县政府事故调查组

2023年3月31日

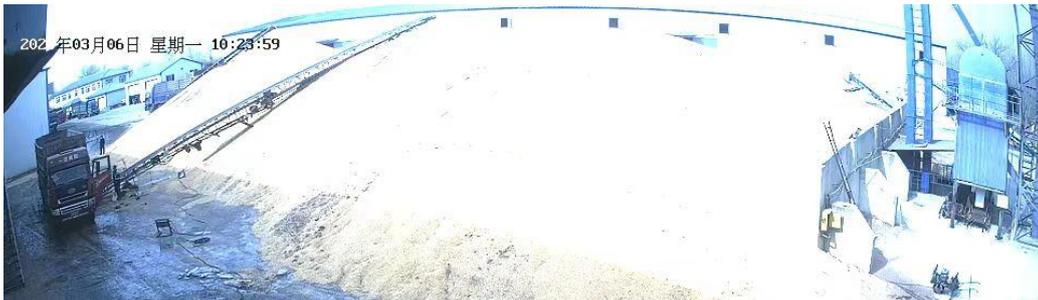
图一 曲某贵登上驾驶室时车前状态。（图片为企业监控视频截取，经调查人员校对监控时间比实际时间快7分钟）

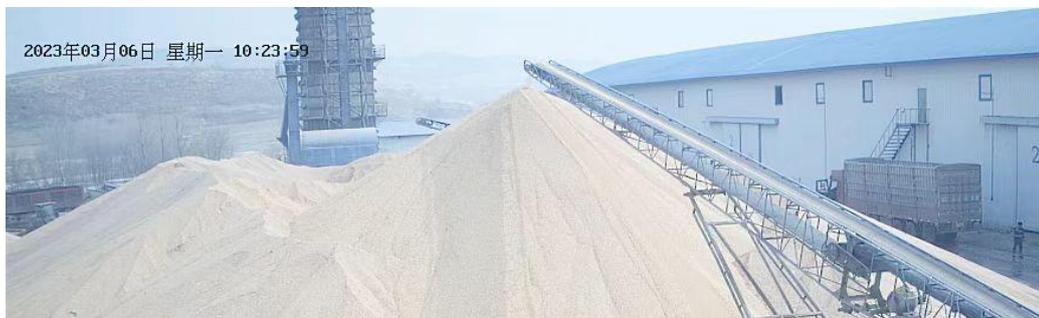
图二 曲某贵登上驾驶室时车后状态。（车后人员为死者赵某洋，背对车辆边走边接打手机）

黑 CA4486 驾驶员曲某贵行车准备不足，行车前未绕行车车辆检查，在未察明车后情况、并确认安全的情况下，疏忽大意，违规盲目倒车，将车后的装卸工赵某洋撞倒碾压致死是造成事故发生的直接原因。
