**株洲石峰区湖南垚金自动化科技有限公司
“11·23”一般机械伤害事故调查报告**

**2024年1月8日
株洲市人民政府事故调查组**

2023年11月23日16时20分许，湖南垚金自动化科技有限公司在三一硅能(株洲)有限公司5GW电池车间，对6号PECVD镀膜设备自动化安装调试过程中，发生一起机械伤害事故，造成1人死亡，直接经济损失205万元。

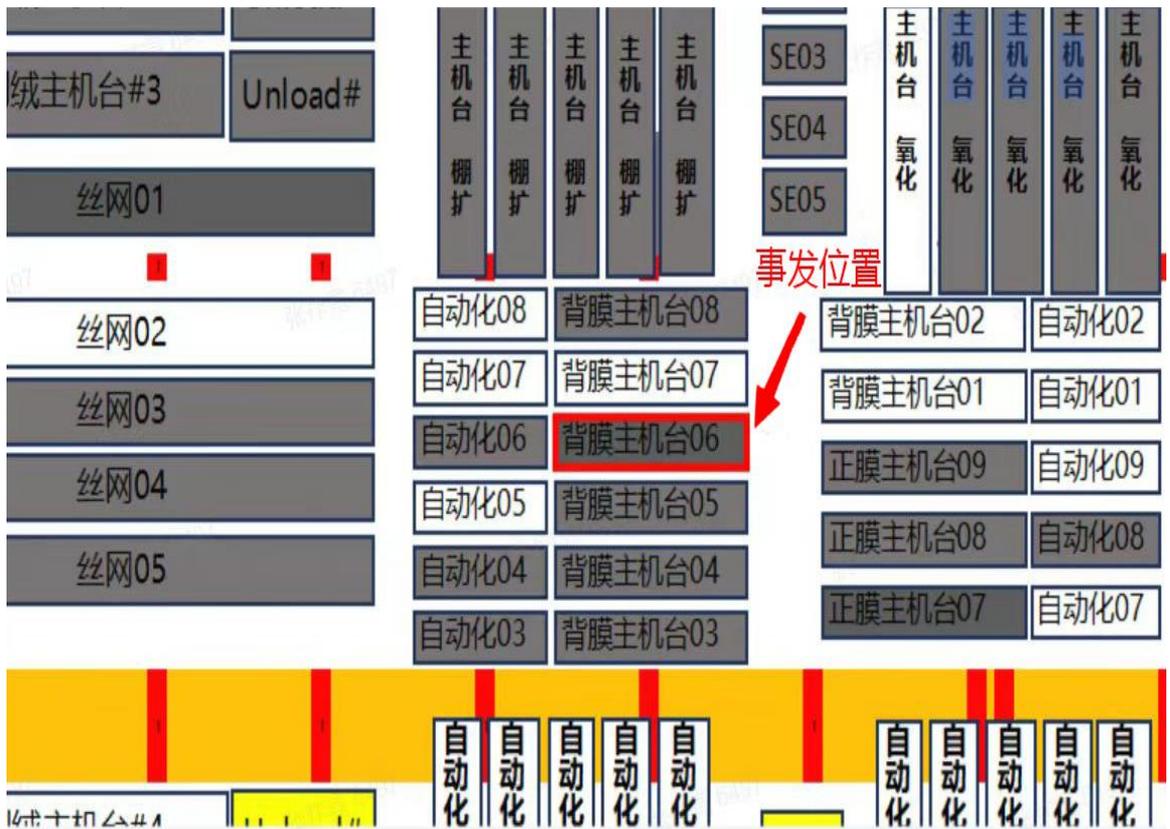
图 1 事发地时位置图

15时48分,垚金公司接线工肖永红(死者)回复李扬胜说我就过来。下午16时左右,李扬胜开始调试6号PECVD镀膜设备,16时10分左右,肖永红来到正在工控机处看数据的李扬胜身后询问是否能进入净化台设备内部接炉口放电线,李扬胜回头回复说,“设备正在运行,不能进入。”随后李扬胜再回头就看到肖永红拎着包、背对着他离开了。16时20分左右,李扬胜感觉机械手运行与预设位置不一致,于是对整个设备进行观察,察觉在净化台边角处有蓝色物体。进而发现肖永红的颈部已被从上往下运行的机械手夹在了风机缓存架上。

事故地时位于三一硅能(株洲)有限公司光伏电池车间6号PECVD镀膜设备处,事发位置详见图1和图2。

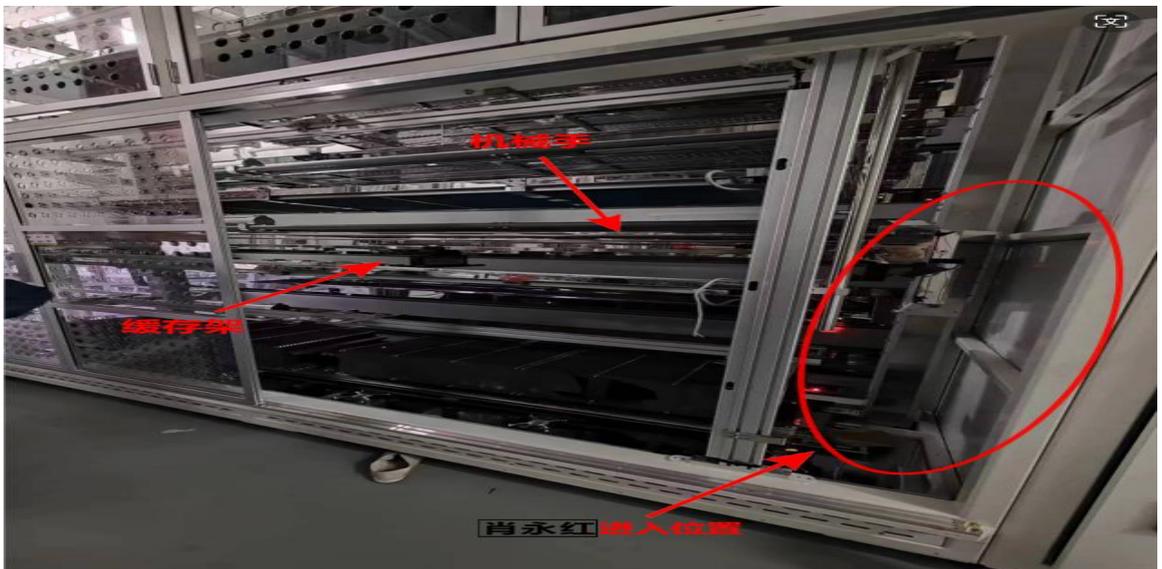
图 2 事故设备的机械手、缓存架

肖永红安全意识淡薄，严重违反安全生产管理制度及操作规程，在PECVD镀膜设备调式运行情况下，违章进入设备内部接线导致事故发生。
