# 桃源街道留仙大道宝能城段市政污水井“9·18” 一般淹溺事故调查报告

2022年9月18日14时10分左右,在南山区桃源街道留仙大道与塘岭路交汇处(宝能城门口),深圳市创城勘测服务有限公司员工在进行市政污水井勘测实操考核时,发生一起淹溺事故,造成1名工人死亡。直接经济损失约200万元人民币。

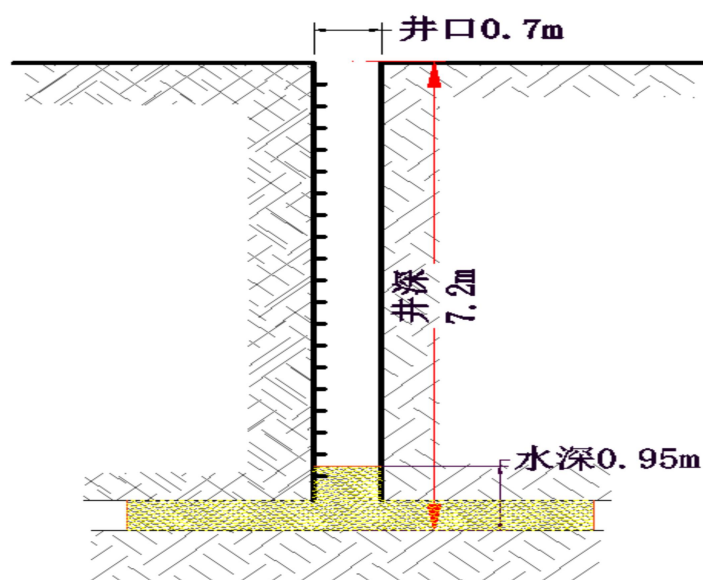
图 1：污水井剖面

1. 涉事 WS325#市政污水井井口安装有防坠网、井内安装有简易爬梯，在离地面二米左右有二根管状金属物横置井内，可见井下积水。经量测井口直径 0.7m、井深 7.2m、水深 0.95m。（见图 1、图 2）

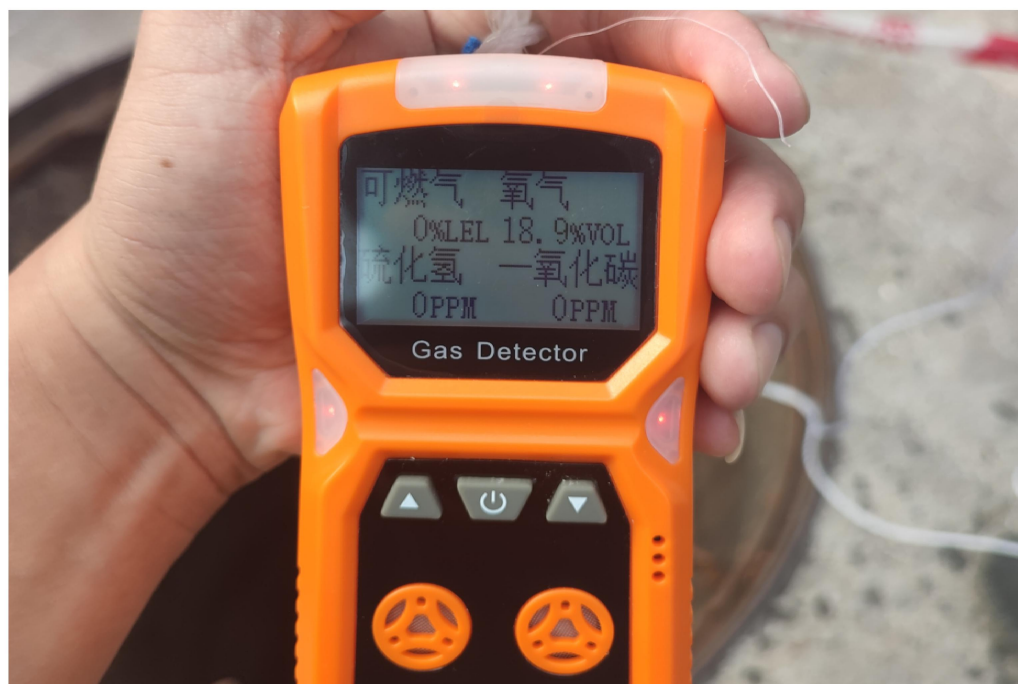
图 3：气体检测仪测量

2. 使用经校核的气体检测仪进行检测时，检测仪在井下 2m 左右测得氧含量为 18.9%，井下水面位置测得氧含量为 17.6%，未检

测到一氧化碳、硫化氢及可燃气。 (见图 3)
