# 桑植广宇建材有限公司“3·4”一般道路 交通事故调查报告

编制单位：桑植广宇建材有限公司“3·4”一般道路交通事故调查组  
编制日期：2024年5月26日

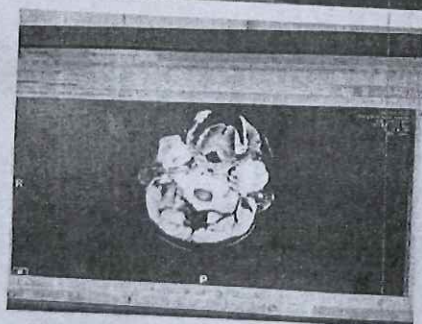
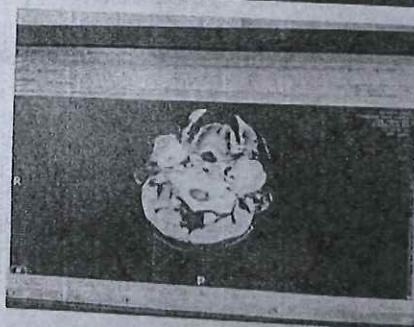
被检验人廖祚玲照片：

被检验人廖祚玲为中年男性，有车祸受伤史，法医学尸表检验见：一般情况：尸长169cm，赤身裸体。尸体无尸僵，无腐败。光头，双眼睑闭合，双侧瞳孔散大固定，5mm，左眼睑（上、下）青紫，瘀血；右枕顶部可见28cm弧形手术创口，右额部可见3cm长创口（已缝合），左顶部可见1.5cm长创口（已缝合），口腔、双鼻腔、外耳道无异常分泌物。左腹股沟可见穿刺眼，左大腿内侧可见6.5cm长创口（已缝合）。我所结合外伤史及现场检验及张家界市人民医院住院病历，评定廖祚玲死亡原因符合因外伤暴力作用致重型颅脑损伤引起呼吸循环功能衰竭死亡。

被检验人廖祚玲符合因外伤暴力作用致重型颅脑损伤引起呼吸循环功能衰竭死亡。
