横岗街道六约社区和丰路2号“3·2”坍塌 死亡事故调查报告

横岗街道六约社区和丰路2号“3·2”

坍塌死亡事故调查组

2022年4月20日

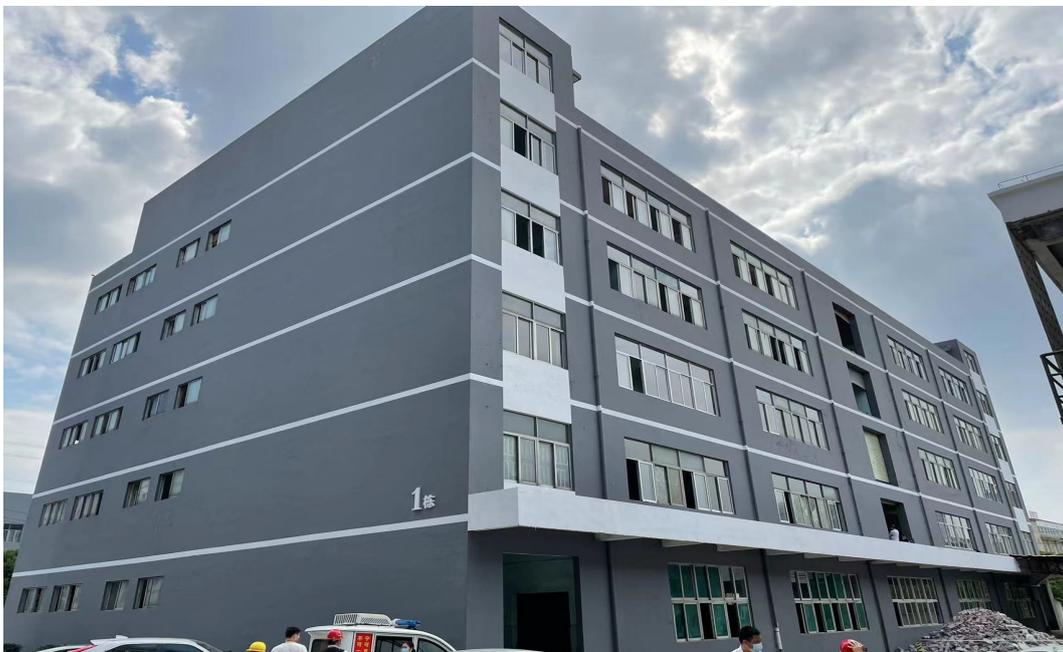
B栋厂房

（一）龙岗区横岗街道六约社区和丰路2号B栋厂房坐北朝南，建筑面积约3800 m²，厂房主体建筑为五层厂房。

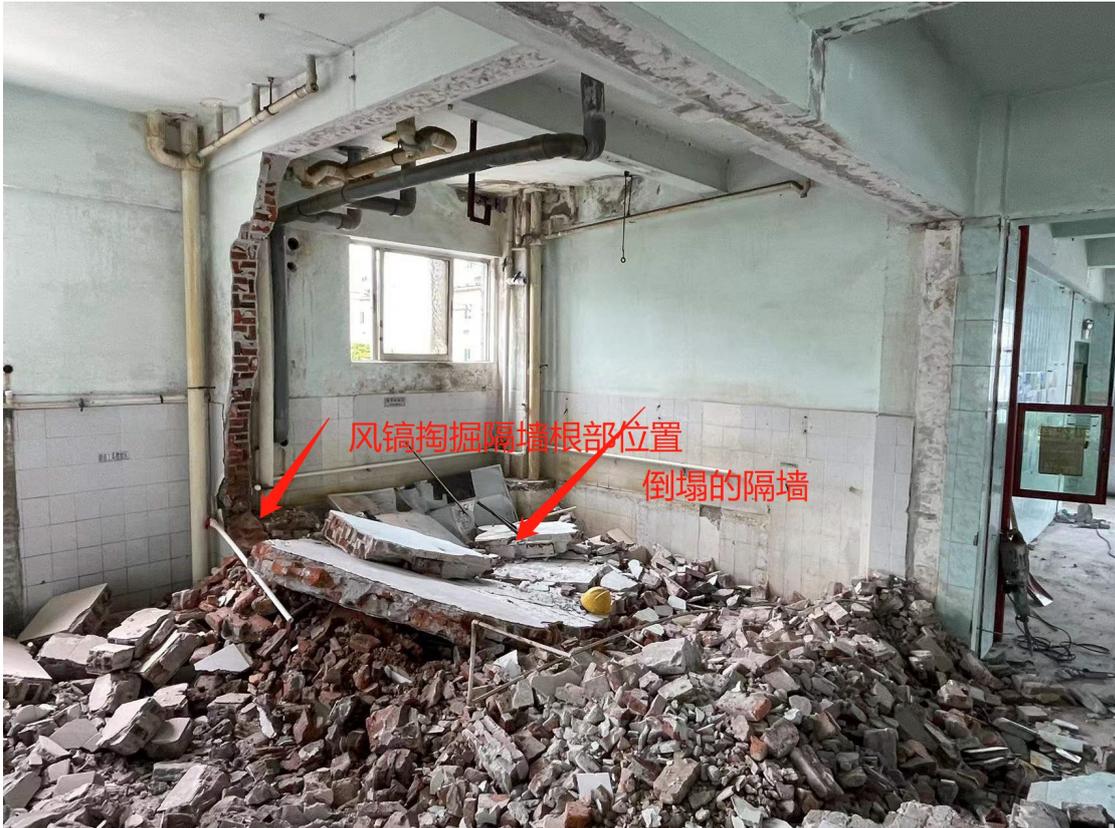
厂房二层拆除的隔墙墙体

(二) 厂房二层隔墙墙体已全部拆除，坍塌的墙体位于厂房二层西侧卫生间内，卫生间隔墙坍塌长度约 2m，未坍塌部分与外墙交接，并在墙体根部有明显的风镐掏掘痕迹。

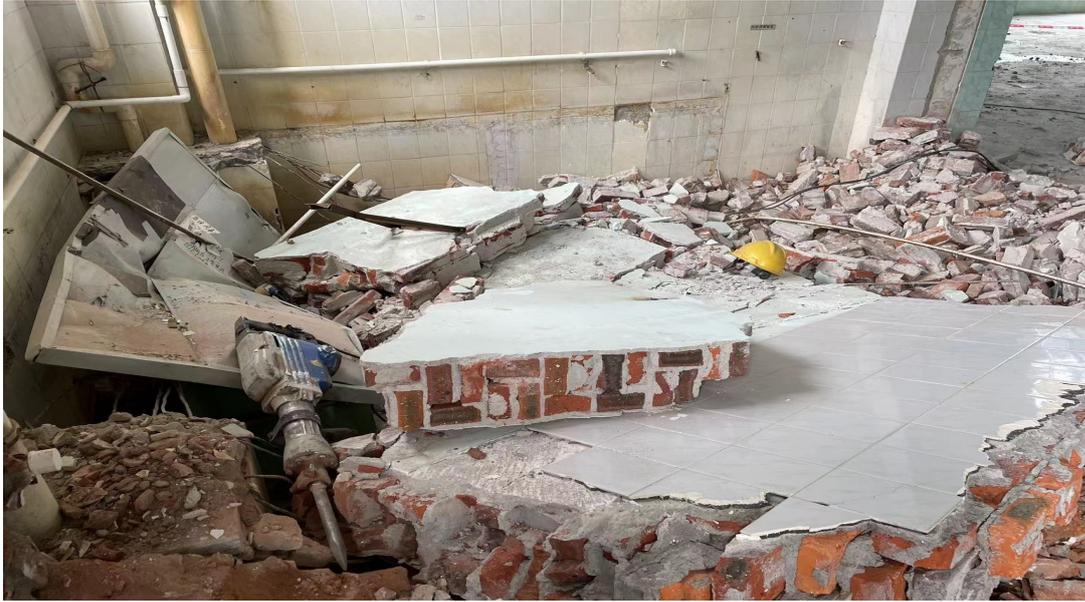
倒塌的隔墙

(三) 现场坍塌的墙体为不规则的墙体，据现场测量，厚度为 0.2m，隔墙高 3.05m，宽 2.05m。墙体呈整体倒下状态。

违章作业。谢耀发违反施工工序，人工拆除墙体时，未遵守从上至下、逐层分段进行拆除的施工工序，违规采用掏墙洞、挖墙根及推倒的方法进行拆墙作业。

和规范的要求进行施工，承揽和组织建筑拆除工程，必须具备拆除专业承包资质或总承包施工资质，拆除工程施工前，应编制专项施工方案和生产安全事故应急预案，并建立拆除工程技术档案；应对施工人员进行岗前安全教育培训并考核合格后方可上岗，并且必须对施工人员进行书面安全技术交底，且有交底记录和施工人员的签字确认；加强对拆除工程施工现场的检查力度，配备专职安全生产管理人员对施工现场进行监督检查，及时发现并制止施工人员违章作业的危险行为；做好施工现场的警戒和警示工作，督促施工人员严格按照拆除工程的专项施工方案进行作业，采取正确的施工方法，坚决杜绝施工人员的冒险作业，野蛮施工的行为。

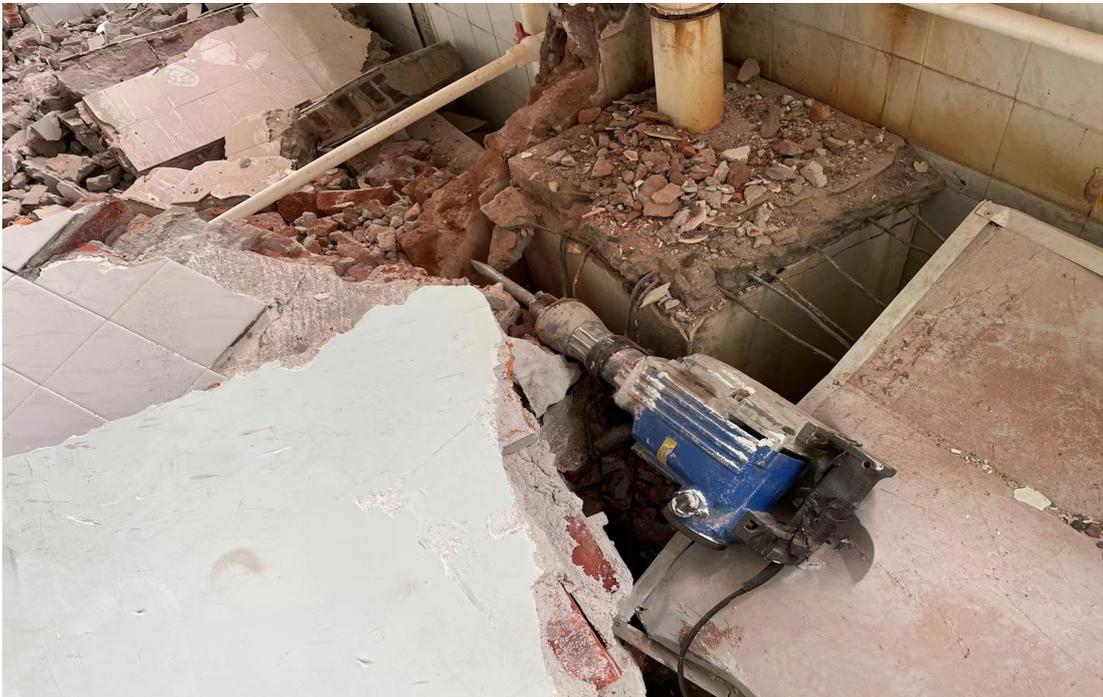
拆除隔墙用的风镐

(四) 现场坍塌墙体底部有电风镐、铁锤等拆除隔墙的施工工具和一顶黄色的安全帽。
