武义县武交驾驶员培训有限公司 “4·15”一般交通事故调查报告

武义县武交驾驶员培训有限公司
“4·15”一般交通事故调查组
2022年8月

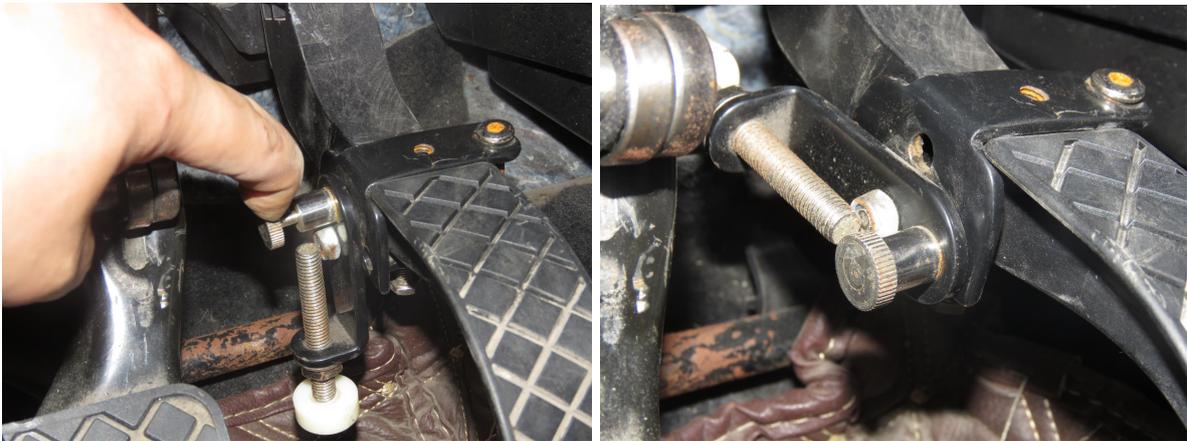
该车油门踏板为悬挂式电子油门踏板，油门踏板处私自加装有油门顶杆装置（以下称限位器），限位器用夹具固定在油门踏板摇臂上，限位器螺杆通过螺纹固定在夹具安装孔里，并额外安装有一个螺母用于防止螺杆松动。限位器螺杆为可旋转结构，通过定位销及两个定位孔可以切换油门踏板限位器的模式，向车身左侧方向拉出定位销可调节限位螺杆角度。当定位销插入上侧定位孔时，限位螺杆向下，限制油门踏板的行程，起到控制油门大小的作用。当定位销插入后侧定位孔时，限位螺杆向前（相对于车身方向），不限制油门踏板的行程。

日常教学时，教练员通常将定位销插入上侧定位孔，使限位螺杆向下，同时调整旋转螺杆的长度，调整螺杆底端与地板之间

的间隙。学员在向下踩踏油门时，螺杆底端会顶住地板，从而限制油门踏板的行程量，使车辆以较低速度在训练场内行驶。

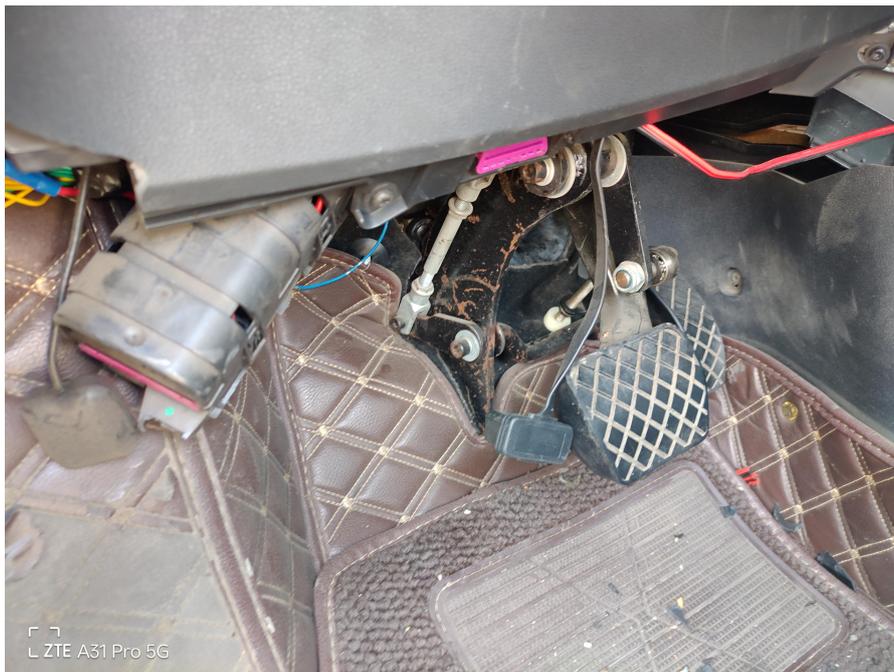
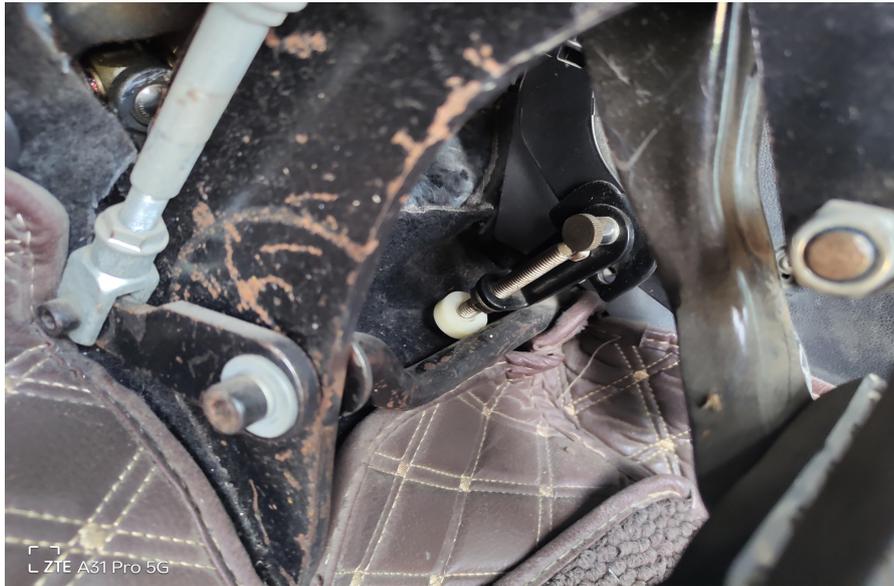
油门踏板：事发时限位器螺杆底端卡入车底副驾制动传动杆前侧（相对于车身方向），致使油门踏板约位于全部行程的 69%，车辆油门踏板处于持续加油门状态。

在事发当天的教学过程中，该车辆油门踏板限位器上的螺杆定位销未插入定位孔中，导致限位装置未正确处于限位状态。

该车辆在上坡练习时，需要踩油门提供动力。学员在踩油门过程中，限位器螺杆位于副驾驶制动传动杆前方，此时定位销插入上侧定位孔中，使螺杆与副驾驶制动传动杆发生干涉，此时油门踏板约位于全部行程的 69%，且油门踏板无法回弹释放，车辆处于持续给油状态。在车辆进入下坡坡道时，车速随之逐渐提高，且此过程中未见地面有轮胎制动拖印，车辆也未有转向措施，车辆遂以较高车速冲出训练场，先后与绿化带树木及建筑物墙体发生碰撞，造成此次事故的发生。

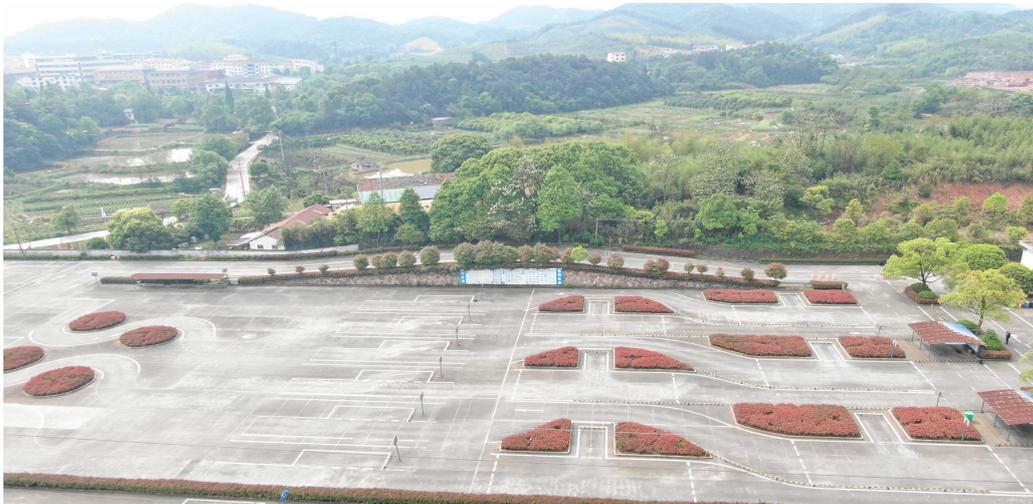
武交驾培公司训练场地，位于武义县熟溪街道二环西路 580 号，于 2010 年 9 月投入使用。设置倒车入库、侧方停车、直角转弯、曲线行驶、坡道定点停车和起步等训练项目。坡道内共三条车道，上、下坡坡长均为 3020 厘米，坡度为 10%。下坡后连接一段水平直路，长度为 2650 厘米，直路尽头为右转直角转弯。直路尽头场地边缘至发生碰撞的建筑物外墙之间为绿化带，长度为 952 厘米。场地边缘石高度为 13 厘米。

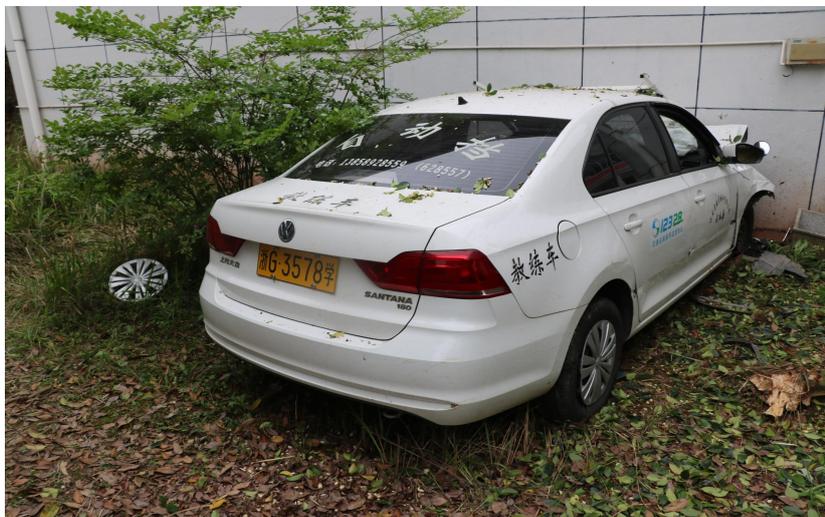
2022年4月15日上午，徐杭通知廖天飞、王维宝练习科目二。12时许，廖天飞、王维宝到达武交驾培公司训练场地。徐杭将停在公司的教练车浙G3578学开到练习场地，竖起车辆的油门顶杆。廖天飞进入该车辆驾驶室，王维宝进入副驾驶室，两人都未系安全带。徐杭在车辆外指导。廖天飞把科目二（倒车入库、侧方位停车、曲线行驶、直角转弯）四个项目刚练习一遍，准备再次练习科目二，要将车辆开至倒车入库的起点。12时22分许，廖天飞在直角转弯出来后，将车辆开上位于训练场地的上坡起步路段。当上坡上到一半时，徐杭听到车辆油门声音很响，就从后面追，但是没有追上。车辆没有减速直接驶入下坡路段，冲入绿化带撞断一棵树干直径约20厘米的含笑树后，再撞上公司食堂的外墙后停止。委托浙江千麦司法鉴定中心对该车事发时的行驶速度进行检验鉴定，经鉴定车辆与外墙发生碰撞时的行驶速度约为61km/h。
