武威民勤武威联硕生物科技有限公司  
“9·21”一般爆炸事故调查报告

武威市政府事故调查组

2024年2月

经调查认定，武威民勤武威联硕生物科技有限公司“9·21”爆炸事故是一起因检维修作业不规范、安全风险因素辨识不全、现场负责人违章指挥、异常工况处置不当而造成三效蒸发装置超温超压爆炸的一般生产安全责任事故。

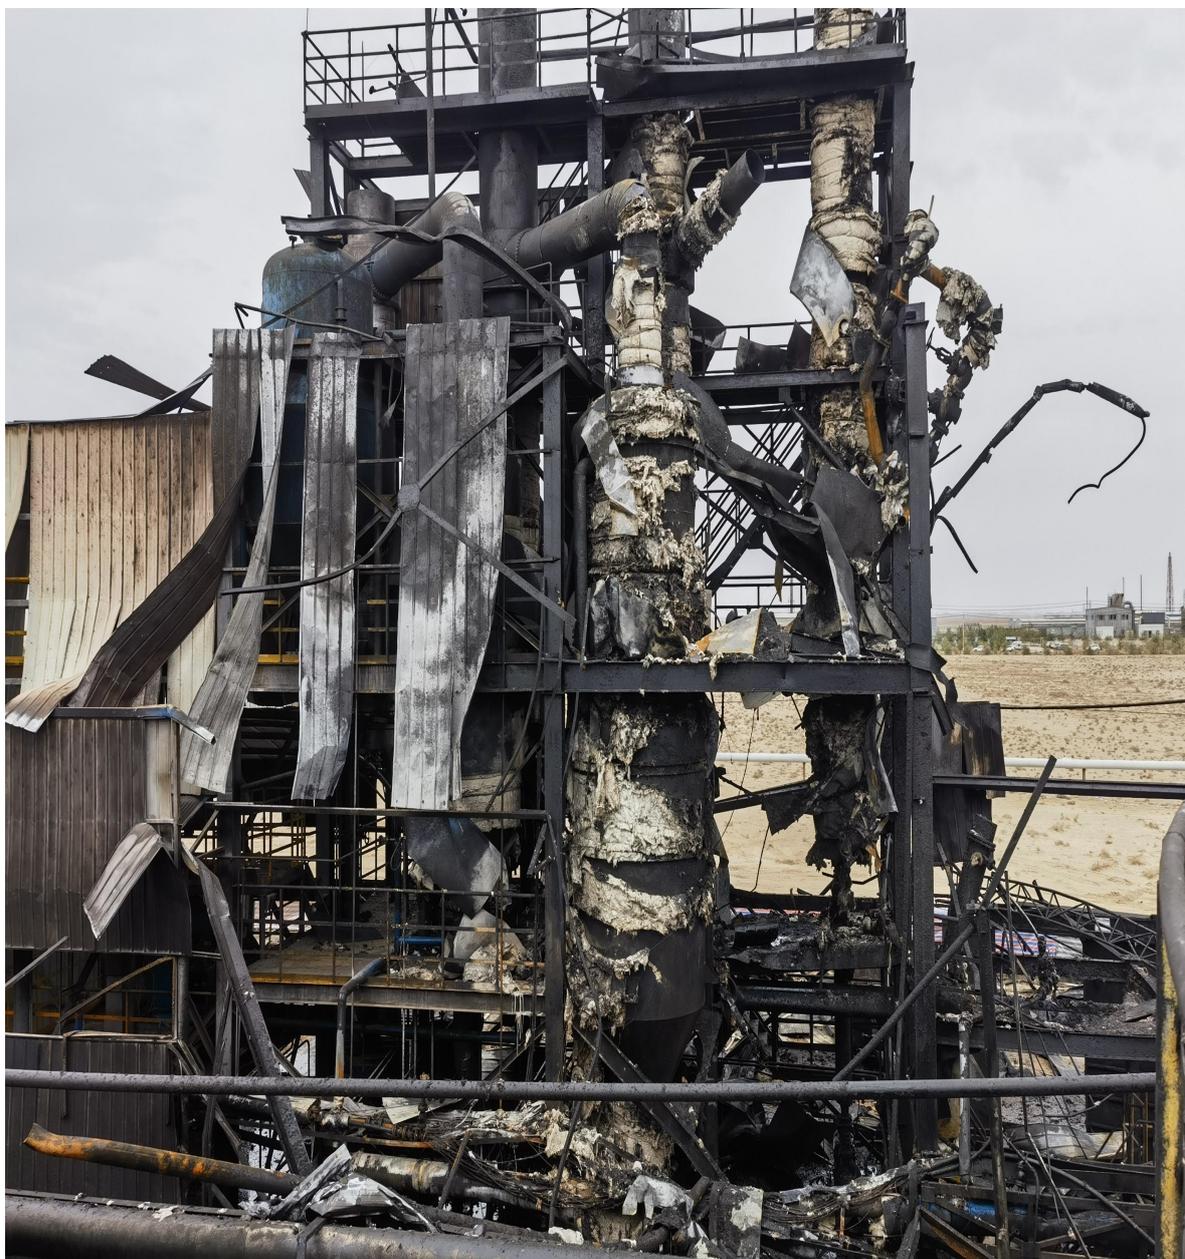
图 2 三效蒸发车间现状图

经现场勘察，三效蒸发车间内一效分离器因爆炸造成设备飞散（图 2 三效蒸发车间现状图），一效分离器上部主体被爆炸冲击波冲击到厂房北侧空地（图 3 一效分离器上部主体散落位置图），距离设备原有位置约 180m 处。上部主管道（换热器与分离器连接管，约重 340Kg）被冲击波冲击到东南侧废弃仓库距离设备原有位置约 180m 处。其余部分被冲击波撕裂，残存碎片遗落在三效蒸发装置附近。三效分离器与二效分离器保温层破损，设备本体未见明显异常；一效分离器设备二层平台钢板及三层、四层平台工字钢横梁发生严重变形；一效分离器周围单层彩钢板已全部脱落，装置立柱发生变形；与一效分离装置连接的管道全部发生断裂、变形；4#、5#、6#废水储罐罐体未见明显异常，罐顶有不同程度损坏；东侧蒸发车间造成了不同程度的破坏，车间墙体单层彩钢板部分破损，窗户玻璃全部

震碎；装置东侧冷却塔发生严重受损。

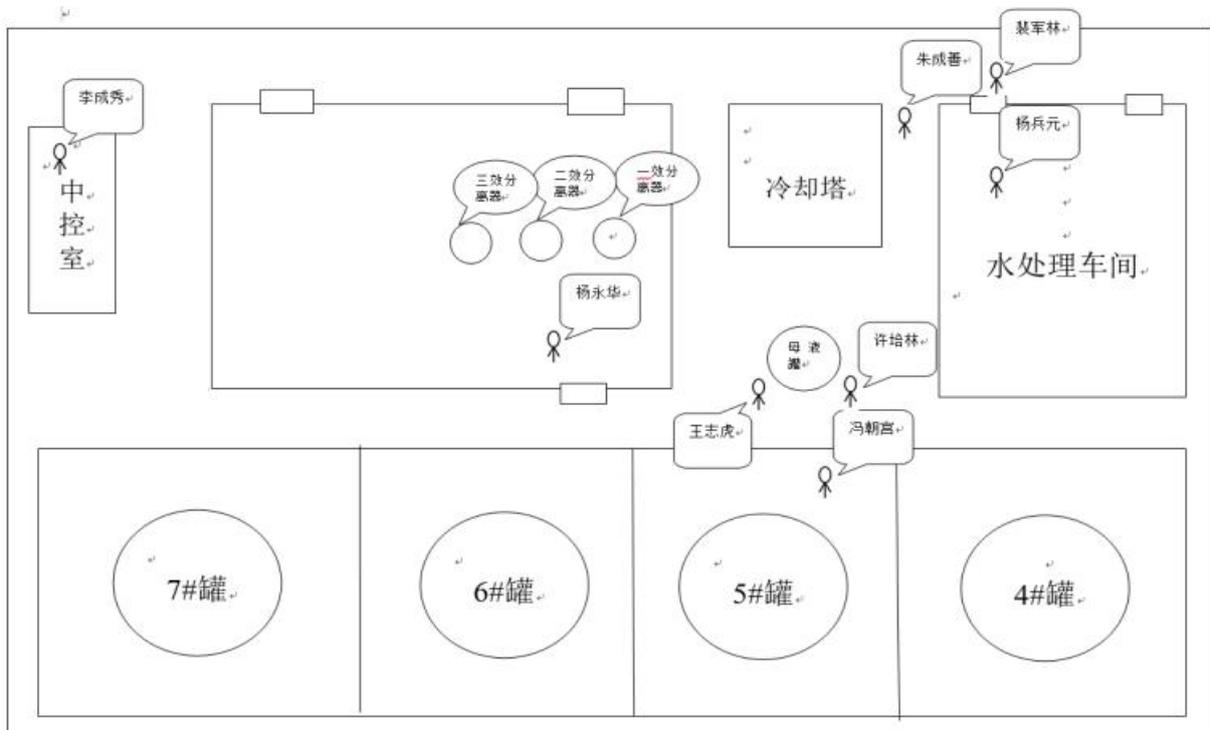
图 4 事故发生前人员位置图

爆炸发生时王志虎在三效蒸发车间东侧循环水塔旁巡查，操作工杨永华在多效蒸发车间与循环水塔之间巡查，裴军林、杨兵元、冯朝官 3 人在三效蒸发车间东侧的水处理车间内罐装生产废水，朱成善在冷却塔旁打扫卫生（图 4 事故发生前人员位置图）。

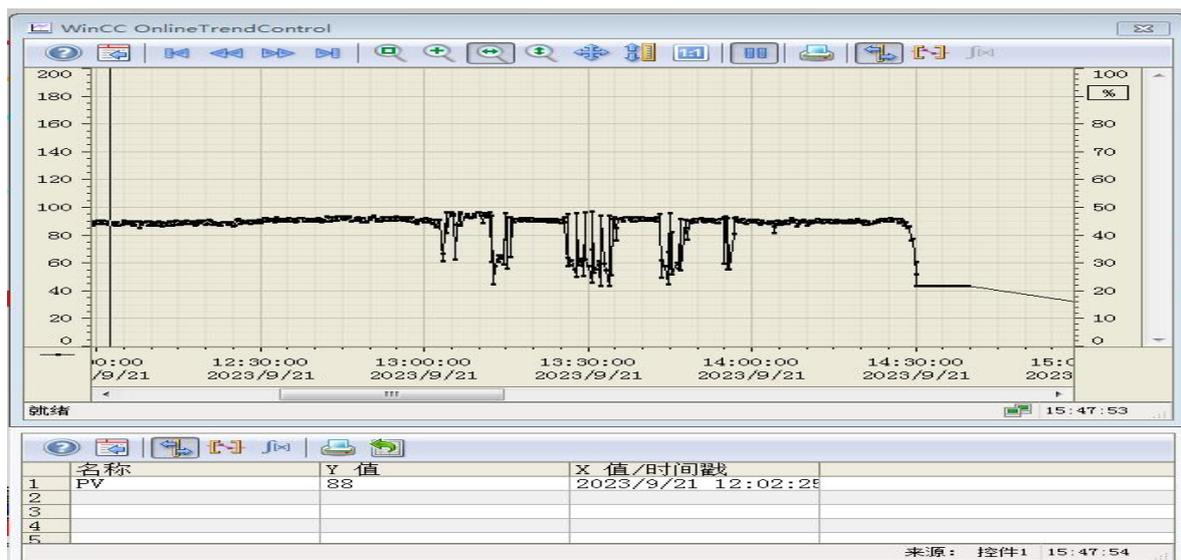
图 5 因管道堵塞造成泵电流异常

三效蒸发车间一效加热器温度从9月21日9点40分左右到事发时间一直处于异常状态（正常温度在 $105 \pm 2^{\circ}\text{C}$ 左右，但此时间段内温度超过 $105^{\circ}\text{C}$ ）。由4#废水罐至缓冲罐的管道发生淤堵（9月20日出现过一效分离器液位增长，但泵流量计出现过无流量显示现象，根据中控仪表系统监测数据，一效循环泵21日13点03分到13点56分左右电流出现持续异常，见图5 因管道堵塞造成泵电流异常），致使母液无法足量进入一效加热器，导致一效加热器存在“干烧”现象，出现持续异常高温。

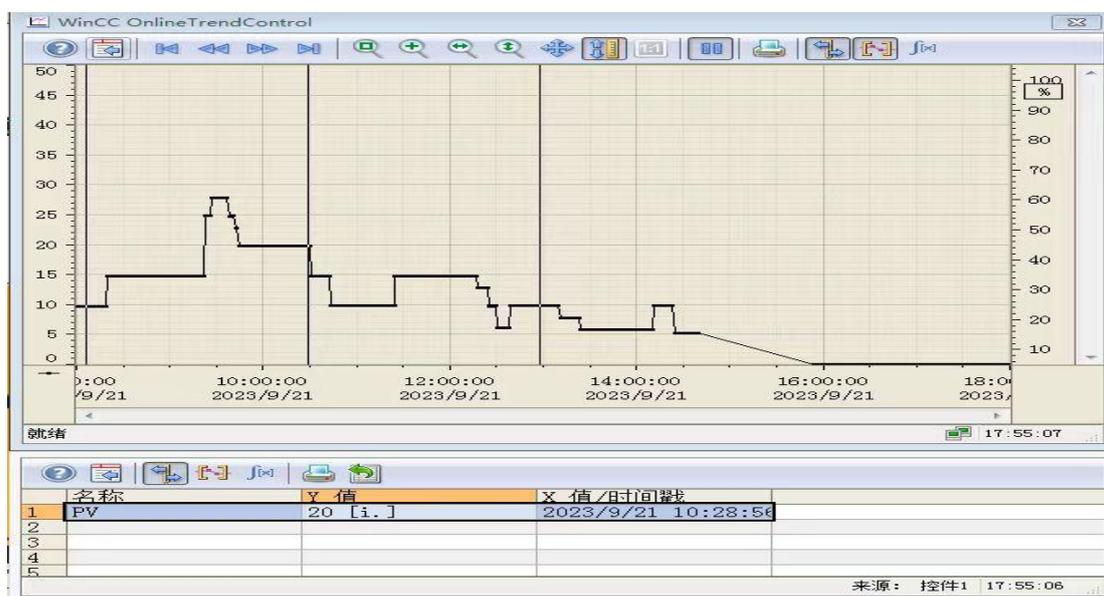
图 6 蒸汽阀门开度状态图

14 时许，许培林上班检查中控参数正常，安排中控室李成秀打开低压蒸汽（约 0.5MPa/159℃）升温（14 时 12 分许李成秀将蒸汽阀门开度由 5%调至 10%，图 6 蒸汽阀门开度状态图），导致高盐高浓度有机物生产废水在蒸汽加热过程中引发有机物的反应和分解放热，伴随气体产生（甘肃省化工研究院有限责任公司分析报告，附件 3-1），使得一效加热器中的废水升温异常，短时间温度达到 117℃。随着温度的升高，进一步加剧有机物的反应与分解放热，14 时 27 分许温度达到 151℃以上（图 7 一效加热器中废水温度情况图），远超正常工艺控制温度（正常工艺控制温度  $105\pm 2^{\circ}\text{C}$ ）。一效加热器中的过热生产废水、水蒸汽和其他气体（有机物的挥发、有机物反应与分解产生的气体等）进入一效分离器后，由于一效分离器至一效加热器的强制循环管道发生堵塞（9 月 20 日出现过一效分离器液位增长，但泵流量计出现过无流量显示现象，根据中控仪表系统监测数据，一效循环泵 21 日 13 点 03 分到 13 点 56 分左右

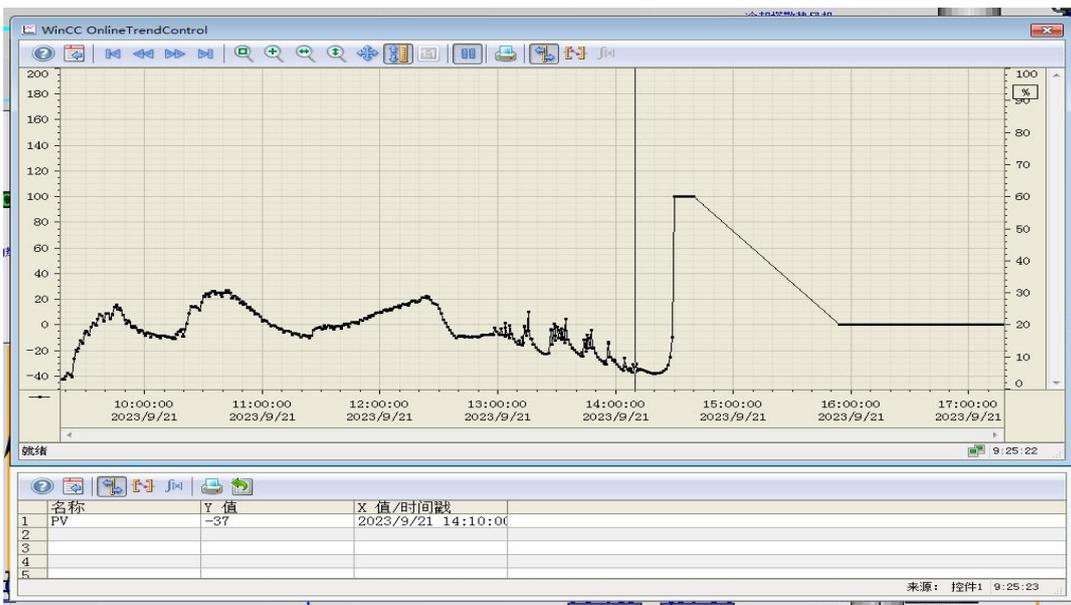
图8 一效分离器压力状态图

电流出现持续异常，见图 6 蒸汽阀门开度状态图），导致一效分离器中的过热生产废水累积，造成有机物在一效分离器中进一步反应与分解放热（伴随气体产生），一效分离器内的温度快速上升（14:20 开始上升），一效加热器外部的蒸汽加热和一效加热器、一效分离器内部的有机物反应与分解放热共同引起一效分离器内部温度与压力（水蒸汽、有机物的挥发、有机物反应与分解产生的气体等）的急剧上升，造成一效分离器（常压设备）超压爆炸（一效分离器压力由约-40KPa 迅速升压超出压力表上限 100KPa，图 8 一效分离器压力状态图），爆炸进一步引发一效分离器内的高温焦油等有机物见空气燃烧，使得附着高温焦油等有机物的三效蒸发等装置设备起火。
