武川县水务局“7·10” 窒息一般生产安全事故调查报告

2021年7月10日10时24分左右，武川县2021年耗赖山乡五福堂幸福院供水改造工程项目，2名施工人员在自来水检查井内进行下放抽水泵作业时，发生一起缺氧窒息一般生产安全事故，造成2人死亡，直接经济损失222.93万元。

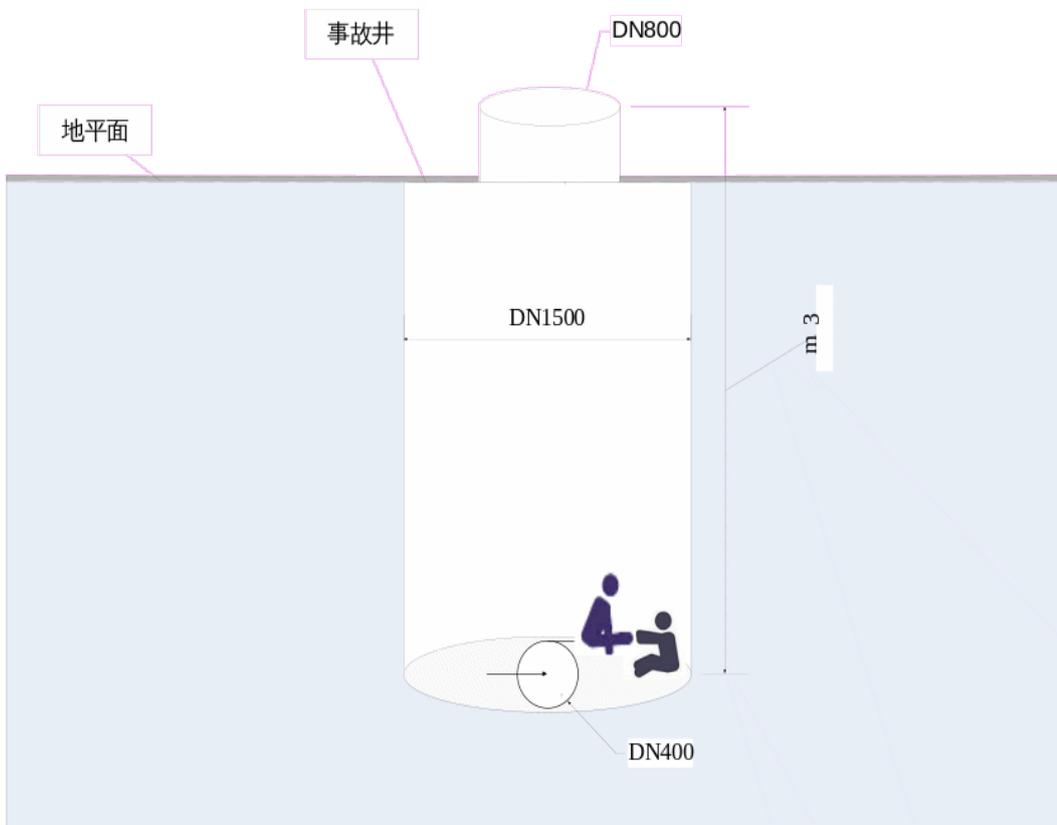
事故井深度3m

井口直径800mm

事故井直径1500mm

水井直径400mm

水井深度132m
