# 武汉万科云城商业18#23#24#楼泛光照明工程“3·16”一般高处坠落事故调查报告

武汉万科云城商业18#23#24#楼泛光照明工程

“3•16”一般高处坠落事故调查组

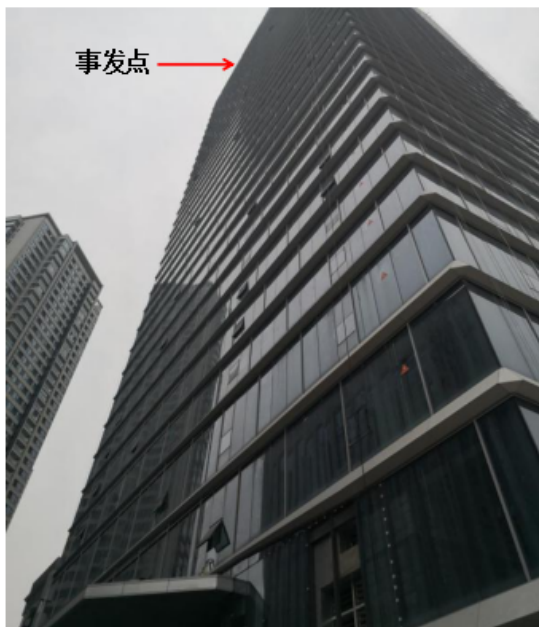
图 1 18#办公楼西侧全貌

1. 事发点位于项目18#办公楼西侧（如图1）楼顶，该楼共35层。坠落点位于该楼西侧入户大厅三楼雨棚（如图2）。

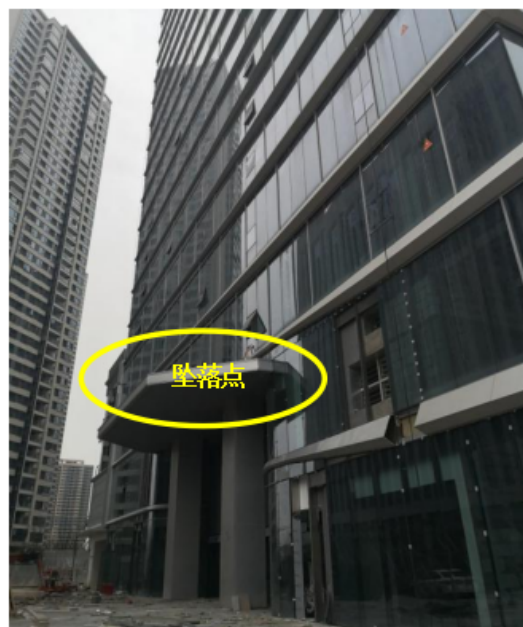
图 2 坠落点

作业人员李某违反停工指令擅自进入作业现场，在18#楼楼顶安装高处作业滑板吊绳时，脱开穿戴的安全带挂钩，移动中身体重心失稳坠落至三楼雨棚导致死亡，是事故发生的直接原因。

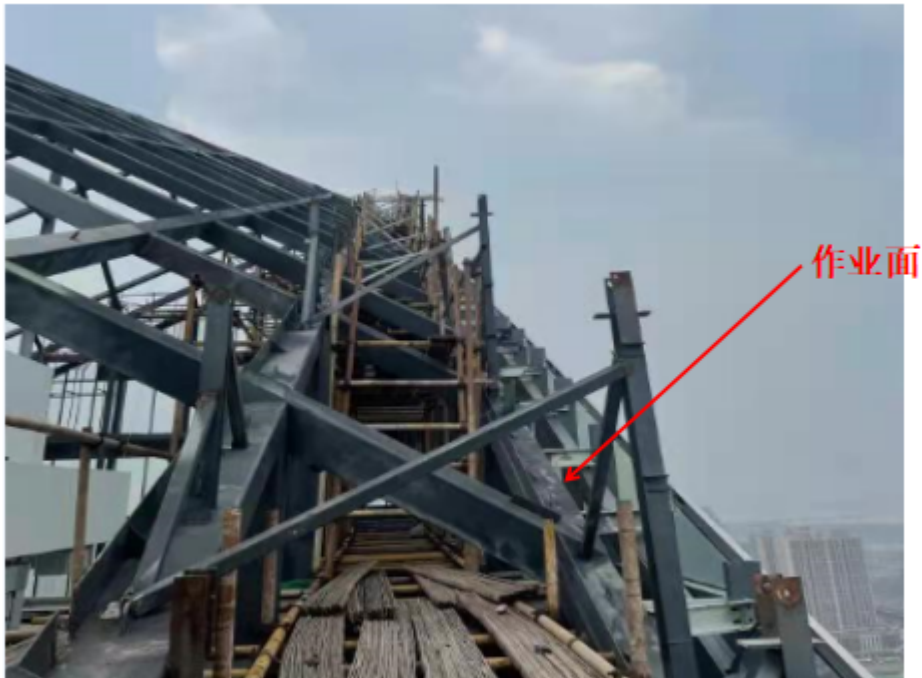
2. 经现场勘查，18#办公楼楼顶西侧钢结构呈北低南高形状，玻璃幕墙紧邻钢结构西侧，顶部沿南北方向两根斜横樑，在靠近顶部的两根钢斜横樑间安装有钢管脚手架（如图3）。
