# 武汉东湖阳光体育文化发展有限公司 “6•12” 一般触电事故调查报告

2021年6月12日9时03分左右，位于东湖生态旅游风景区东湖东路8号东湖阳光园区内的武汉东湖阳光体育文化发展有限公司发生一起触电事故，造成1人死亡。事故直接经济损失约159万元。

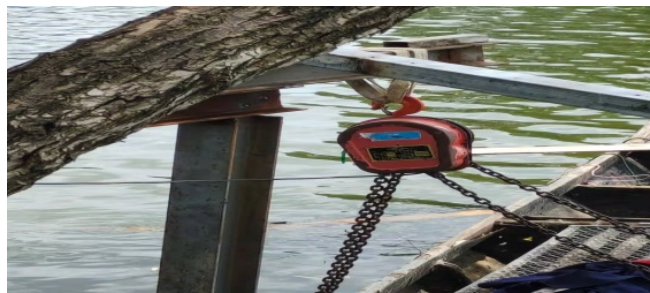
2. 经现场勘查，提升机外电源线沿钢架悬挂敷设，未绑扎固定，外电源线在起吊过程中被卷进齿轮箱中（如下图）。

图： 提升机外电源线被较链卷入齿轮箱内

提升机较链在运转时将未绑扎固定的外电源线卷入齿轮箱内挤破绝缘外皮造成较链带电。曾庆凯在不知情的情况下触碰较链后导致触电落水，是事故发生的直接原因。

1. 发包单位东湖阳光公司安全生产主体责任不落实：一是工程承包合同中未明确各自的安全生产管理职责，也未与飞翔加工部签订专门的安全生产管理协议，安全管理责任不明晰。二是安全生产制度不健全，未建立安全生产责任制，未制定安全生产规章制度和操作规程。三是临时用电措施落实不到位，电动提升机外电源线悬空敷设，未绑扎固定，存在用电安全隐患。四是现场安全管理不到位，未对现场作业过程进行管控，未及时发现接线不规范的安全隐患，安全检查和隐患排查不到位。五是未开展安全生产教育培训，无相关台账及考核记录。

事故相关单位要深刻汲取“6•12”一般触电事故教训，举一反三，深入贯彻落实习近平总书记关于安全生产工作的重要指示批示精神，进一步健全和完善安全生产各项规章制度，严格落实各项防护措施，压紧压实安全生产责任。一是要严格审核相关单位资质，安排专人进行现场监管，做好施工前的安全交底，全面告知作业人员现场存在的危险因素，确保作业人员能够全面掌握现场和工作岗位存在的危险因素、防范措施，确保施工安全。二是要加强现场的安全巡查力度，建立并落实安全生产奖惩制度，及时发现和制止作业人员“三违”行为，加大违章行为的处罚力度，强化警示教育。三是要全面做好安全教育培训工作，认真执行三级安全教育培训制度，建立和完善安全生产教育和培训档案台账，有针对性的加强对员工的安全生产教育培训，保证从业人员具备必要的安全生产防护知识，熟悉和掌握本岗位的安全操作规程，提高员工安全保护意识和应急处置能力。四是要严格落实临时用电作业的监督管理，加强特种作业持证上岗管理，对无证作业、违章作业的行为和人员，要及时制止和清退。
