武汉天基生态能源科技有限公司餐厨废弃物处置  
项目“8·5”一般起重伤害事故调查报告

2021年8月5日15时30分左右，位于江夏区郑店街黄金村的武汉天基生态能源科技有限公司餐厨废弃物处置项目发生一起起重伤害事故，造成1人死亡。事故直接经济损失125万元。

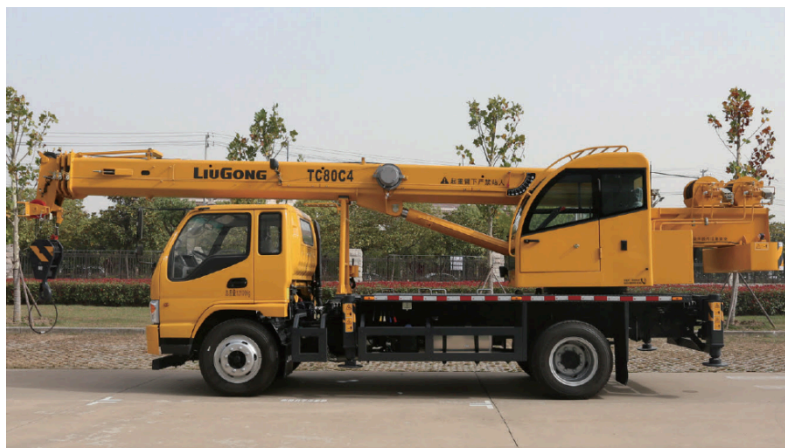
1. 事故起重设备为柳工TC80C4汽车起重机，车辆号牌为鄂AZD378，生产厂家为安徽柳工起重机有限公司，生产日期2018年11月，整车长9.9米、宽2.4米、高3.1米，最大额定起重量8.5吨。该汽车起重机权属方（实际购置人）为瞿振晨。

图1：TC80C4汽车起重机外观

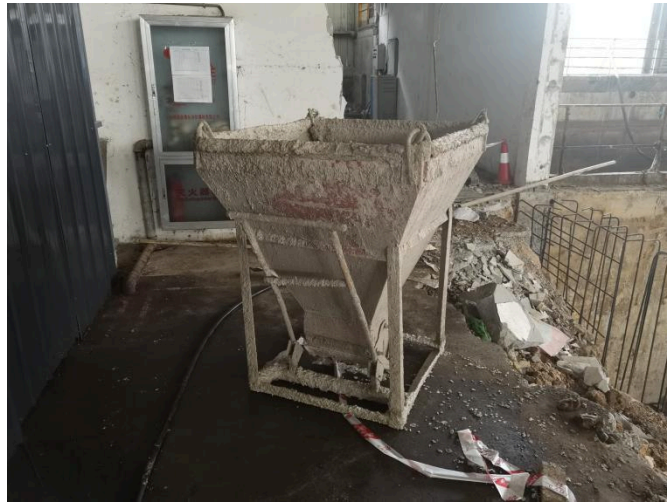
因预处理车间空间限制，无法使用混凝土泵车作业，海亭公司遂采用汽车起重机吊斗吊运的方式浇筑混凝土（用汽车起重机将装载预拌混凝土的吊斗送至浇筑地点后，工人打开吊斗下方闸门卸料）。2021年8月4日，海亭公司施工员熊赛联系瞿振晨的妻子石琴临时租赁其1辆汽车起重机吊运混凝土。8月5日9时左右，石琴指派洪涛带车前往作业。

图2：吊斗外观

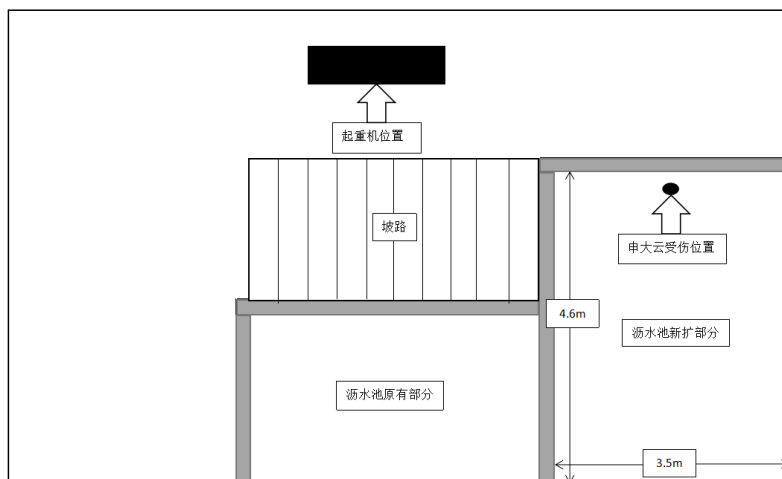
1. 预处理车间沥水池（新扩部分）长4.6米，宽3.5米，深3.5米，申大云受伤倒地位置为池内北侧，池底地面混凝土已干固，起重机副钩嵌于混凝土地面中，未见其它落物痕迹，排除使用副钩直接吊起吊斗时钢丝绳断裂的可能。断裂的钢丝绳为副钩钢丝绳，2个断裂的钢丝绳头均为不规则开花状态，排除受切割断裂的可能。

图3：事故现场预处理车间平面示意图

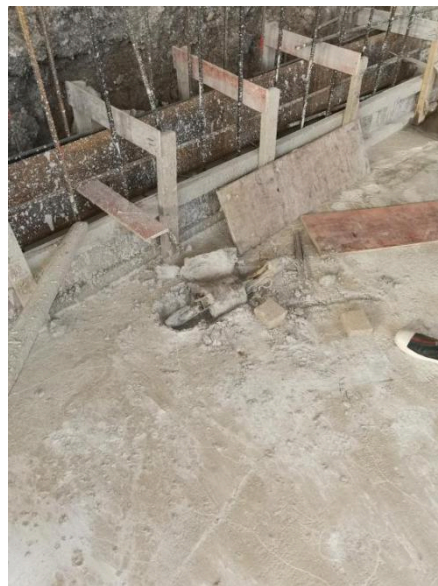
图4：嵌入混凝土地面的副钩照片

洪涛违反《柳工TC80C4汽车起重机使用维护说明书》中“副吊钩不用时安装在车架上”的规定，未收回和固定试吊的副钩，当操作主钩回转提升作业时，来回摆动的副钩挂住了基坑内的弯折钢筋，副钩钢丝绳因拉扯力超过应力极限绷断，站在吊钩下方的申大云被掉落的副钩砸中头部受伤而亡，是导致事故发生的直接原因。

项目参建各方要深刻吸取“8·5”一般起重伤害事故教训，举一反三，充分认识安全生产工作的极端重要性，切实把思想和行动统一到习近平总书记重要讲话精神上来，牢牢守住安全生产底线，切实维护人民群众生命财产安全。一是要加强施工组织工作，严格按照起重作业相关安全标准和规程，结合实际情况制定安全可靠的吊运方案，设置警戒区域，安排专人指挥和监督，采取有效防护措施确保作业安全。二是要加强安全技术交底和教育培训工作，不局限于工人本岗位的安全知识教育培训，充分评估交叉作业可能存在的风险因素，上岗前有针对性的进行专项培训，全方位扩大作业人员个人安全防护知识面。三是要强化现场安全管理责任，尤其是存在较大危险因素的作业场所，要严格落实相关安全规程，安排专人监护，加大巡查力度，及时发现和制止违章作业行为。四是要强化交叉作业安全管理，严格按照《安全生产法》有关规定，实行统一协调管理，签订安全生产管理协议，明确各自的安全生产管理职责和应当采取的安全措施，并指定专职安全生产管理人员进行安全检查与协调，确保施工现场安全有序，严防事故发生。

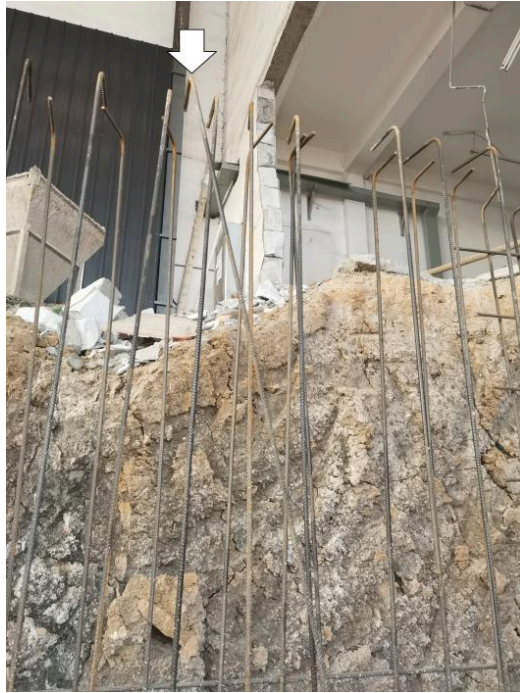
2. 基坑内壁处设有直立钢筋，钢筋顶部均为直角弯折状态。离副钩掉落地点最近的一根钢筋斜向偏移，为受外力牵扯所致。

图5：被牵扯偏斜的钢筋照片（箭头处）
