# 武汉市新洲区三店街中心小学“4·4”一般起重 伤害事故调查报告

2022年4月4日15时左右，位于新洲区三店街店柳路\*号的武汉市新洲区三店街中心小学（以下简称三店街中心小学）在进行陶艺工作室改造施工时发生一起起重伤害事故，造成2人死亡。事故直接经济损失为153.15万元。

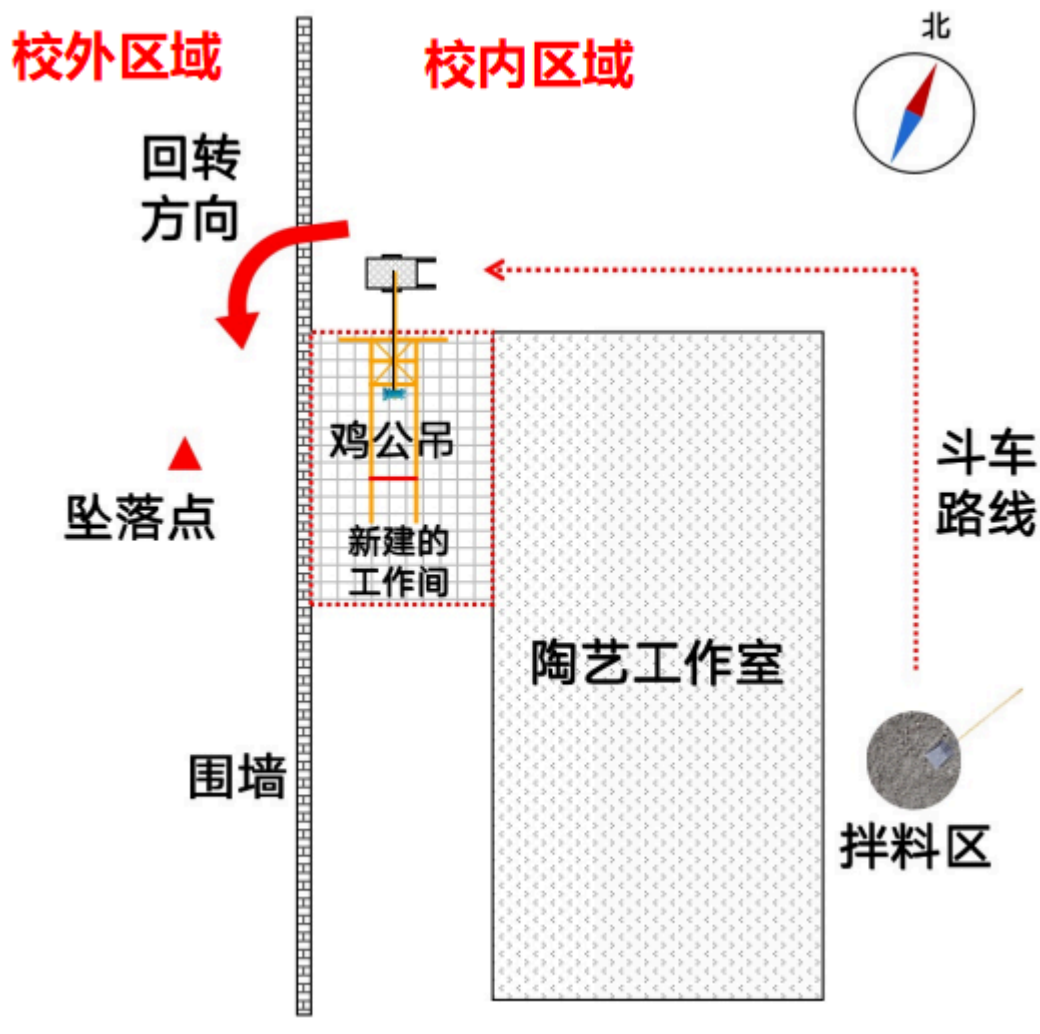
15时左右，现场完成鸡公吊安装。黄某某将装满混凝土的斗车推到鸡公吊下方，将挂钩挂好后随即离开，与胡某某、徐某豹一同在陶艺工作室东侧拌混凝土（如图1）。徐某喜、徐某华则在工作间屋面操作鸡公吊吊运斗车。

图1事故现场示意图

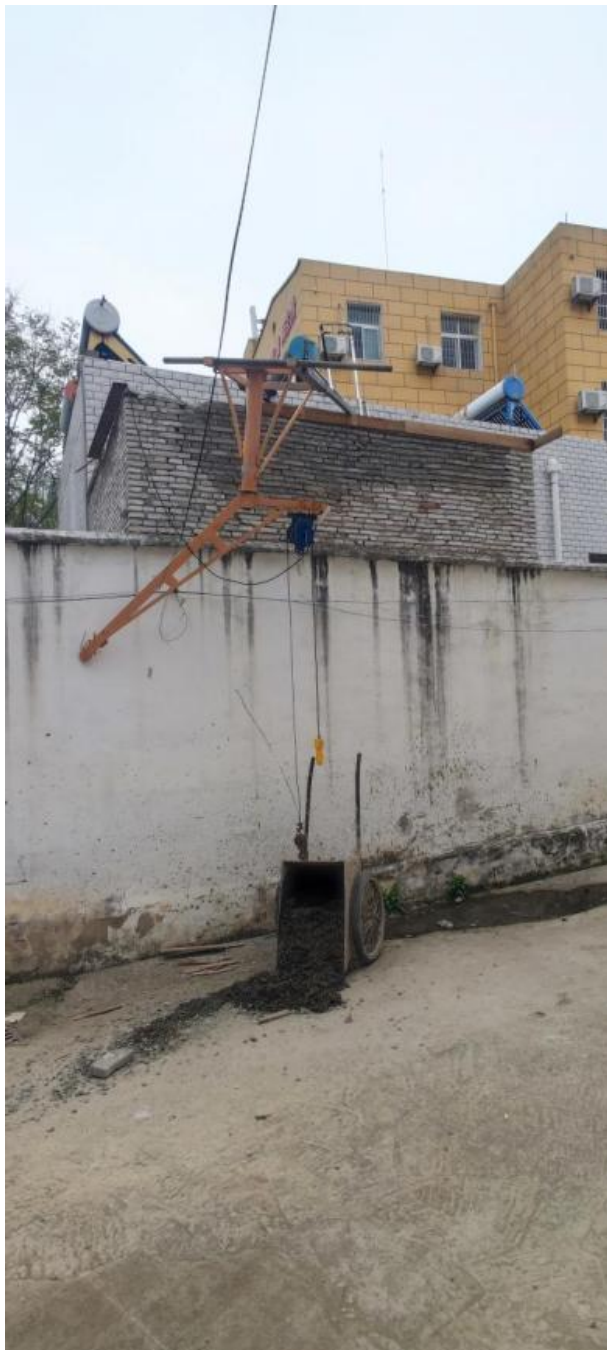
15时20分左右，黄某某、胡某某、徐某豹3人听到学校围墙外有人喊出事了，就立即跑到工作间，看见屋面无人。随后绕到学校围墙外面，发现鸡公吊倾覆悬挂于围墙外侧（如图2），斗车掉落，徐某喜、徐某华2人倒在地上。现场人员立即拨打120急救电话，120救护车赶到后将徐某喜、徐某华送往新洲区人民医院进行抢救。徐某喜因抢救无效于16时左右死亡，徐某华因抢救无效于16时10分左右死亡。

图2斗车掉落，鸡公吊悬挂围墙外侧

鸡公吊底座未可靠固定，且实际配重的重力远小于最大抗倾覆力矩所需的下压力，导致鸡公吊整体抗倾覆力矩不能满足吊物回转作业的需求。徐某喜、徐某华2人在操作鸡公吊吊运装满混凝土的斗车时，推动吊臂及斗车由北向西进行回转，欲将斗车放置在屋面上。回转过程中，鸡公吊发生倾翻，其产生的力量使斗车及2名施工人员跌落在西侧校园围墙外，是发生事故的直接原因。

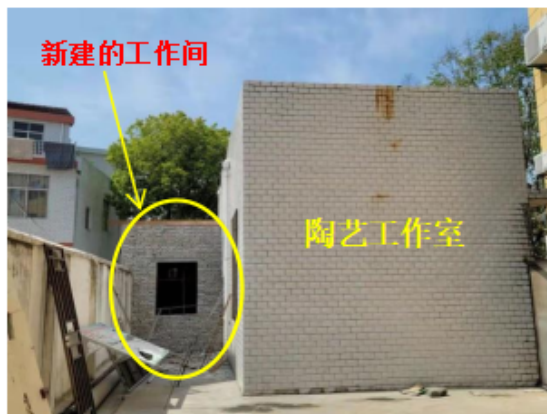
1. 新建工作间情况。事发点位于三店街中心小学陶艺工作室新建的工作间屋面，该工作间高度3.9米，屋内尺寸为4.5米×3米（如图3），屋面已安装好模板以及钢筋（如图4），准备进行浇筑。事发时，正使用鸡公吊将装满混凝土的斗车吊运至屋面。

图3 新建的工作间

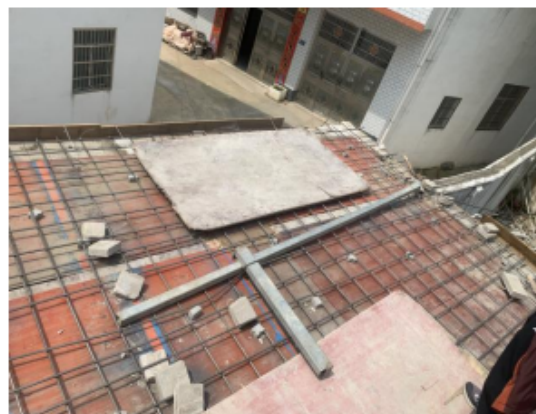
图4 工作间屋顶安装的模板及钢筋

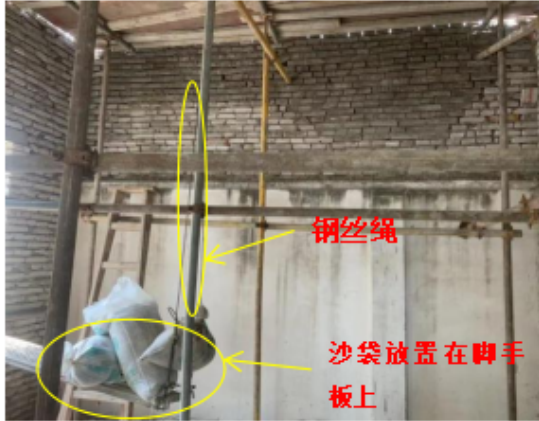
2. 事故鸡公吊和配重装置情况。事故鸡公吊倾覆后倒挂在屋面校外一侧，鸡公吊回转机构采用人工回转和机械固定方式，使用时必须人工推拉吊臂以实现吊臂和吊物回转和停放功能。鸡公吊抗倾覆配重物采用钢丝绳穿楼板形式悬挂在被浇筑楼板下室内。配重物采用袋装黄沙，沙袋被搁置于工作室内的

一块钢制脚手板上（如图5），脚手板一端悬挂钢丝绳，钢丝绳穿过屋面模板挂在鸡公吊底座固定方管上（如图6），以此形成鸡公吊抗倾覆配重系统。

图5 钢丝绳一头绑扎在压有黄沙袋的脚手板上

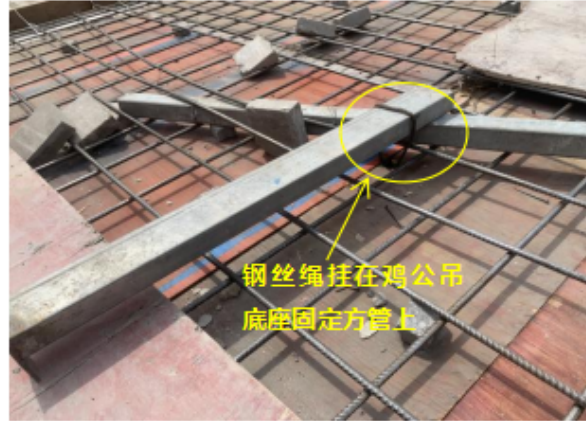
图6 钢丝绳另一头穿过屋面挂在鸡公吊底座方管上

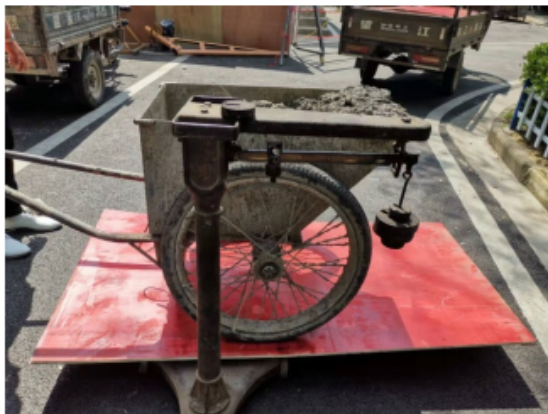
3. 被吊物和配重重量。经现场称重，事故斗车及装载的混凝土重约217.5kg（如图7），用于配重物采用2袋半黄沙重约133.5kg（如图8）。

图7 事故斗车及装载的混凝土

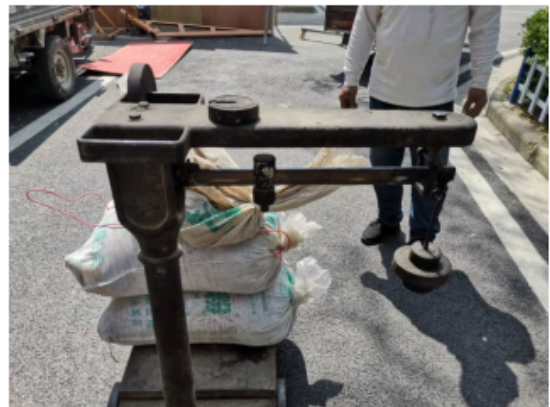
图8 用于压重的沙袋

结论：在安全吊运217.5kg的吊物进行90°角回旋作业时，最小配重重量为706.875kg。而实际配重仅133.5kg，远小于安全状况下的最小配重重量值，不能满足安全作业需求。

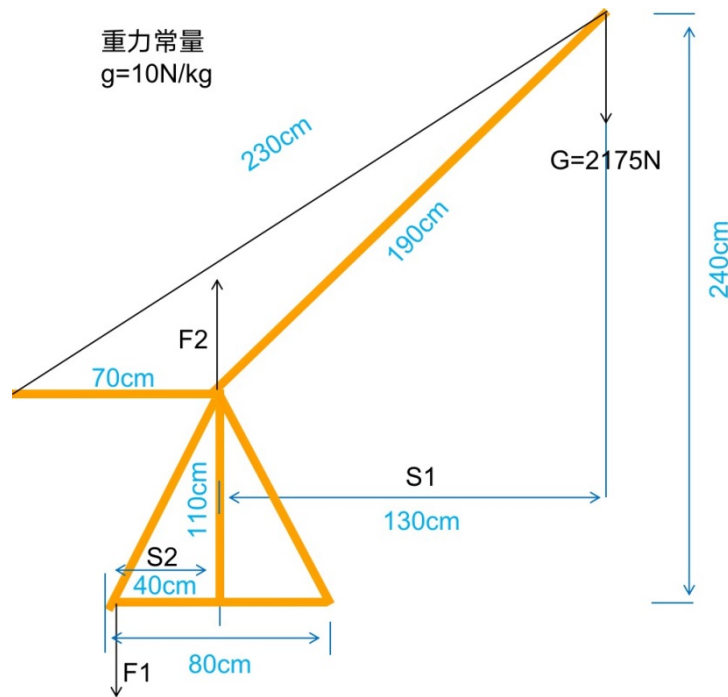
图9鸡公吊吊臂旋转90°角力矩分析示意图

4. 配重验算情况。根据专家验算，在吊运217.5kg吊物的情况下，要保证鸡公吊安全平稳运行，即当转吊臂旋转至与支腿呈90°角时，配重给予的抗倾覆力矩大于等于吊物的倾覆力

矩即可（以固定方式为牢靠的理想状态，且不考虑吊物运动线速度和惯性因素），求得F1即为所求配重提供的下压力（如图9）。对转向至90°角静止状态力矩平衡分析：G为吊物重力（向下），F1为配重压力（向下），F2为支座支撑力（向上），S1为吊物倾覆力臂，S2为配重抗倾覆力臂。

根据吊物重量 $M=217.5\text{kg}$ ，得出吊物重力 $G=2175\text{N}$ ，配重压力 $F_1=G \times S_1 / S_2=7068.75\text{N}$ ，即配重重量为 $706.875\text{kg}$ 。
