# 武汉顺鸿达物流有限公司“7·4”一般高处坠落 事故调查报告

武汉顺鸿达物流有限公司“7·4”一般高处坠落事故调查组

2021年8月

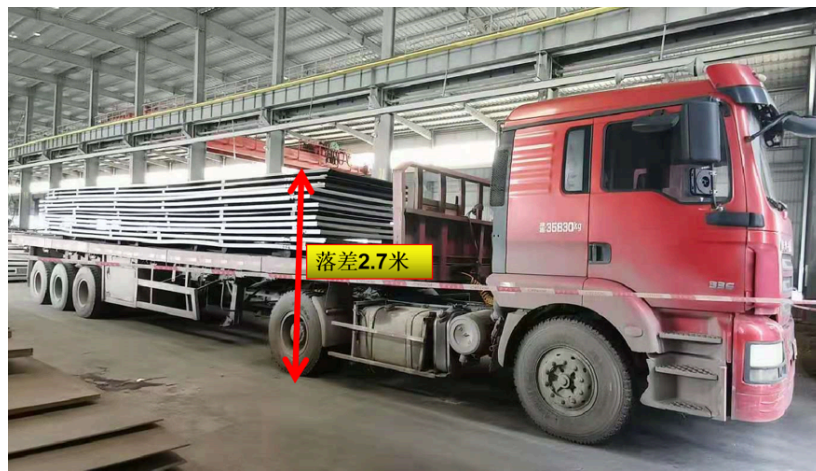
事故现场图

2021年7月4日，武汉顺鸿达公司受武汉诚源兴公司的委托，前往武钢江北公司北湖分公司3号仓库提取诚源兴公司储存的热轧钢板。7月4日上午，武汉顺鸿达公司业务员徐明奎安排了8辆货车运送热轧钢板，11时左右，徐明奎因其他工作离开3号仓库。当天上午，完成了6辆货车的装运作业。下午14时45分左右，司机常建军驾驶重型平板半挂车（牵引车牌号为鄂ALU872、挂车牌号为鄂AB387挂）到达武钢江北公司北湖分公司3号仓库，15时20分左右完成了全部12包热轧钢板的装车作业。15点24分，司机常建军爬到挂车热轧钢板上检查装载情况时，不慎从热轧钢板跌落至地面，安全帽被磕飞，导致头部受伤。

2. 经核，挂车载有热轧钢板12包，共计49片，总重量为84.624吨。挂车热轧钢板与地面落差约为2.7米。

司机常建军在挂车热轧钢板上行走检查装载情况时，因沿着钢板边缘行走不慎踩空而跌落。跌落时，其安全帽未系牢固受磕碰后脱落，导致头部撞伤，经抢救无效死亡，是事故发生的直接原因。

武汉顺鸿达公司安全管理责任落实不到位：一是未严格对作业现场进行安全管控，未有效检查相关人员安全防护用品穿戴情况。二是公司安全生产基础薄弱，未严格执行安全教育培训和安全隐患排查制度，没有相关培训考核及安全隐患排查工作台账。

相关单位要深刻汲取“7·4”一般高处坠落事故教训，举一反三，认真贯彻落实习近平总书记关于安全生产和应急管理工作的重要讲话和批示指示精神，牢固树立安全生产红线意识和安全发展理念，时刻绷紧安全生产这根弦，把安全生产和应急管理工作摆在更加突出的位置。一是要进一步健全安全生产责任体系，完善安全生产管理制度，扎实开展安全隐患排查治理工作，采取有力措施，抓实抓细安全生产工作。二是要强化安全教育培训工作，严格落实“三级”安全教育制度，全面做好作业前危险因素告知，进一步提高作业人员的安全防护意识。要严格督促和指导作业人员使用正确的劳动防护用品，确保作业安全。三是加强现场的安全巡查力度，强化现场的安全生产管理，严格落实现场隐患排查整改，强化现场各项安全防护措施，及时消除事故隐患。四是加强安全生产基础工作，建立健全安全生产各项规章制度，完善安全教育培训和安全检查工作台账，提高安全管理水平。
