## 永定区西溪坪街道办事处“7·24”一般道路交通事故调查报告

2023年7月24日20时35分，张家界市永定区永定大道市中级人民法院前路段发生一起道路交通事故，造成1人死亡，直接经济损失66.7989万元。

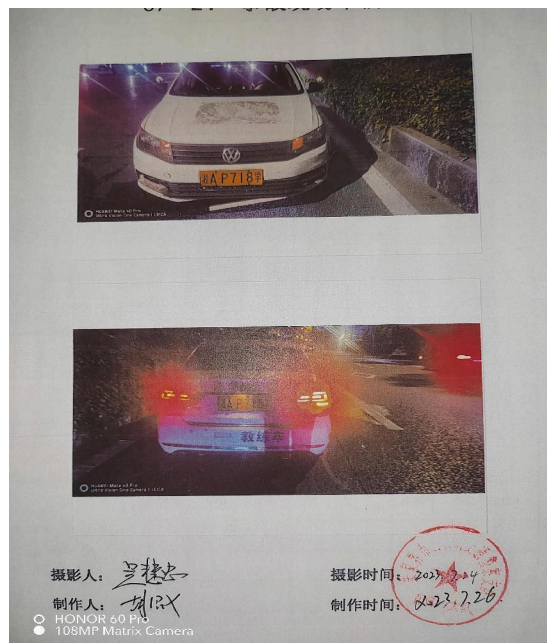
#### 1."7·24"一般道路交通事故现场图片

事故地点位于张家界市永定区西溪坪街道办事处永定大道市中级人民法院前路段，道路呈东西走向，东往高速方向，西往鹭鹭湾大桥方向。该道路为双向8条机动车道，道路中央有中心隔离绿化带隔离，北侧机动车道宽14.6m，道路标志线齐全有效，该道路限速60km/h，事故发生路段为干燥的柏油路面，路面平直，夜间有路灯照明。
