# 汉阳洲头居住项目(钢丝绳厂A地块)一标段 “ 3•5” 一般起重伤害事故调查报告

汉阳洲头居住项目（钢丝绳厂A地块）一标段

“3•5”一般起重伤害事故调查组

2023年5月

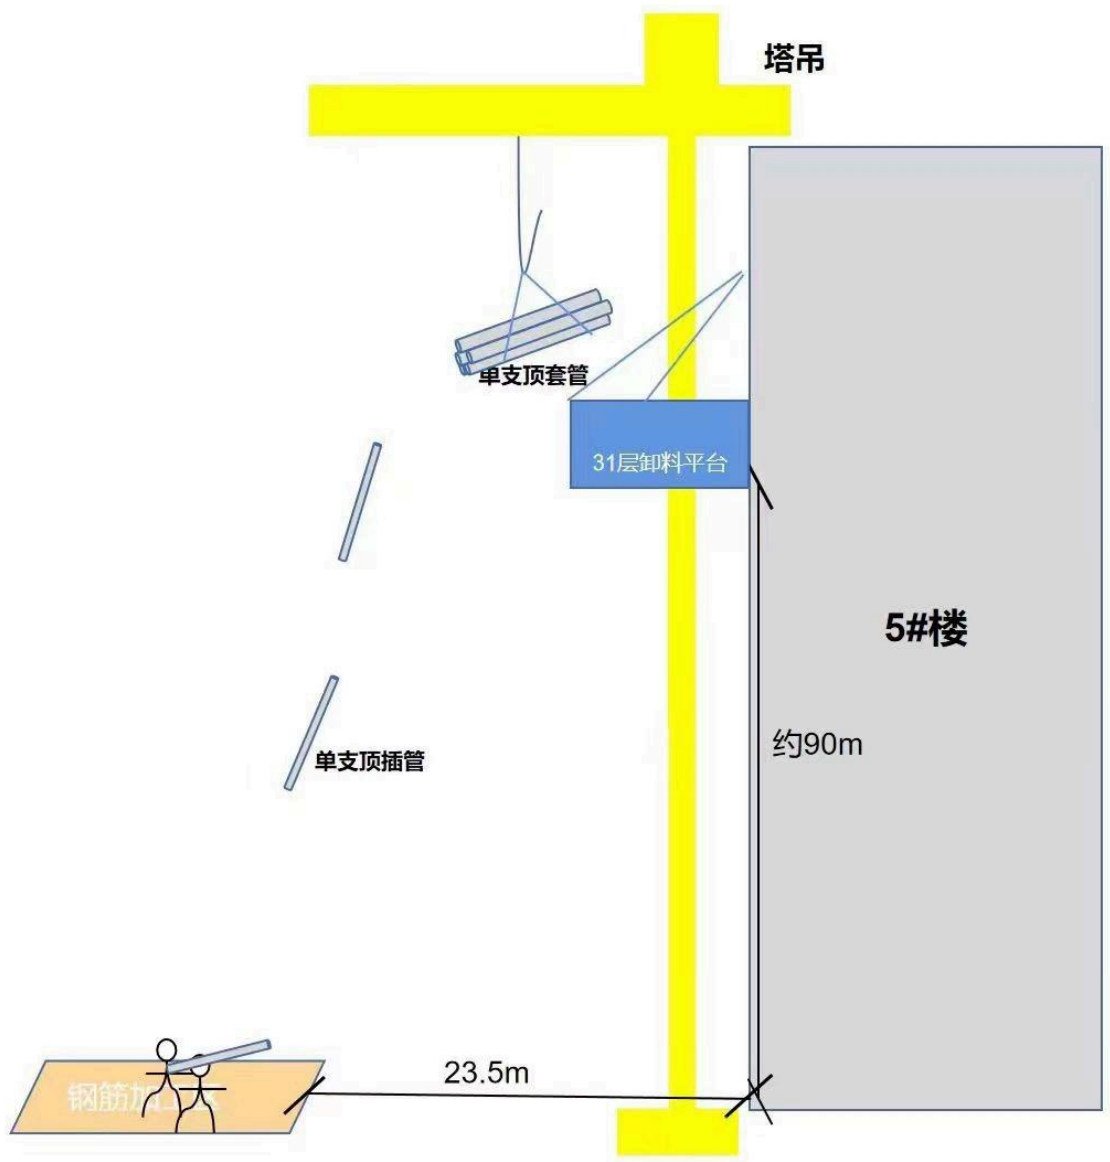
图1事故发生吊装示意图

7时30分许，高企达公司信号司索工张某垓到达31层，和但某根两人一同对卸料平台上已绑扎固定的单支顶进行检查。8时许，张某垓向高企达公司塔式起重机（以下简称塔机）司机熊某发出起吊信号。8时05分许，塔机开始起吊，单支顶被吊起距卸料平台垂直距离约1米后，此时，部分单支顶插管从套管内滑出、坠落（如图1）。其中，5根单支顶插管坠落至钢筋加工场露天成品堆放区，砸中正在作业的武汉弋览峰建筑公司钢筋工徐某红和王某香，两人安全帽被砸碎、脱落，头部遭重创。

2. 事故单支顶插管掉落过程运动分析情况。根据现场勘查和分析，单支顶吊运时与水平线成一定的角度，单支顶插管在重力作用下滑出套管，插管滑出套管后，在水平初速度、竖向初速度和重力作用下做抛物线运动。因此，单支顶插管不是垂直掉落，而是呈抛物线的形式掉落。

作业人员违反单支顶吊装规定，未使用专用吊斗进行吊运。绑扎单支顶时，套管、插管间的插销未固定牢固，导致在吊运过程中插管从套管中滑出、坠落，砸中正在地面钢筋加工场作业的两名钢筋工，造成两人受伤而亡是事故发生的直接原因。

（二）坚持以案促改，切实做好起重吊装作业安全管理。事故项目各参建单位要做好项目安全管理工作，规范工程发包等市场行为，坚决杜绝以包代管、包而不管的现象。各单位关键岗位人员必须严格做到在岗履职，切实加大项目施工现场日常安全检查，严格落实各项安全防范措施。施工总包单位要切实加强整改，按要求配足配好安全管理人员，要进一步健全和完善起重吊装安全操作规程和技术方案，做好作业人员技术交底和安全教育培训工作，对单支顶等易坠落机具、材料要使用专用料斗进行吊装，采取稳妥的防坠措施。要严格落实特种作业安全管理制度，塔吊司机、起重信号指挥司索等特种作业人员必须持证上岗并配齐到位。监理单位要加大安全监理巡查检

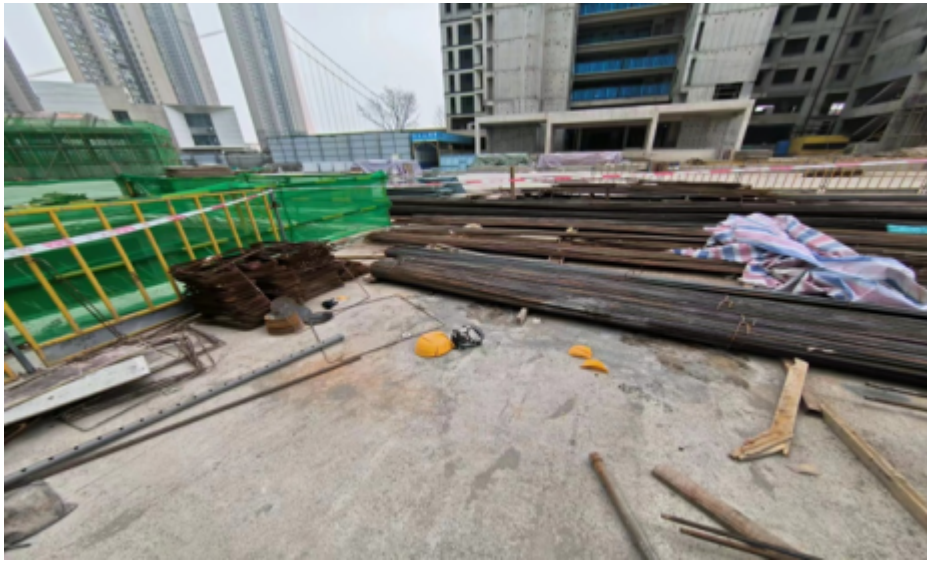
图2 钢筋加工场露天成品堆放区内散落的插管及安全帽

1. 钢筋加工场勘查情况。钢筋加工场位于项目5#楼南侧，该处距5#楼主体结构水平距离约23.5m，符合《建筑施工高处作业安全技术规范》（JGJ80—2016）规定要求。钢筋加工场四周设置有护栏，钢筋加工场露天成品堆放区内可见安全帽碎片，经核，为徐某红、王某香事发时所戴。场内散落有5根单支顶插管，插管有明显弯曲、变形（如图2）。

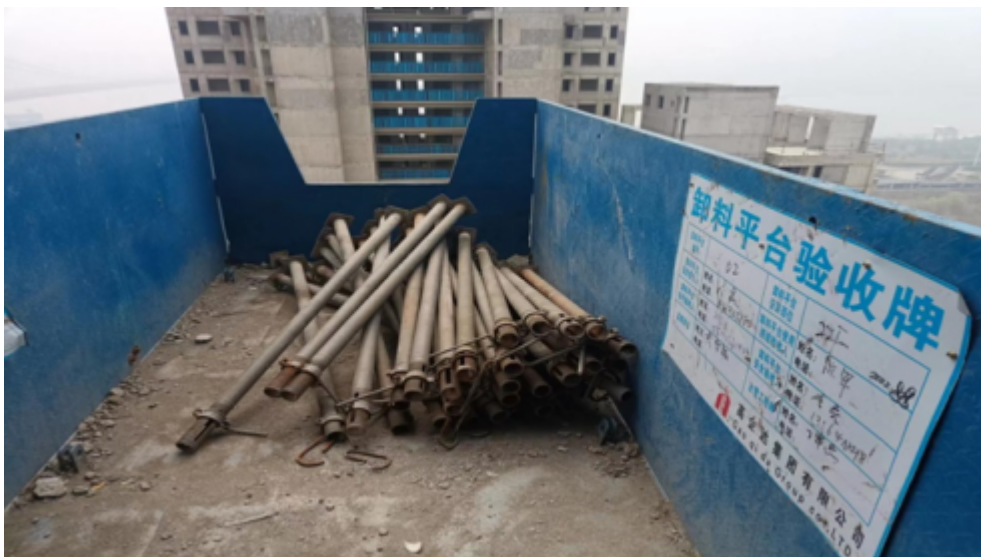
图3 卸料平台及事故吊运的单支顶

2. 卸料平台勘查情况。卸料平台位于5#楼31层南侧，为悬挑式钢平台，其外形尺寸为长3.80m、宽1.66m、临边栏板高1.16m，前方有“凹”字形开口，下口高度0.60m，下口宽度0.75m，上口宽度1.04m。卸料平台距离地面的垂直高度约90m。事故吊运的32根单支顶堆放在卸料平台“凹”字形开口处，其中1根单支顶套管内有插管，另外31根单支顶套管内未见插管（如图3）。经现场勘查和调查询问，31根单支顶插管均掉落。
