# 汉阳琴断口冯家畈社区299号“5·11”一般火灾 事故调查报告

2023年5月11日13时50分许，位于汉阳区琴断口街道冯家畈社区299号的武汉市汉阳区山湘宾馆（以下简称山湘宾馆）发生一起一般火灾事故，过火面积约50m<sup>2</sup>，造成2人死亡、6人受伤，直接经济损失约为290.38万元。

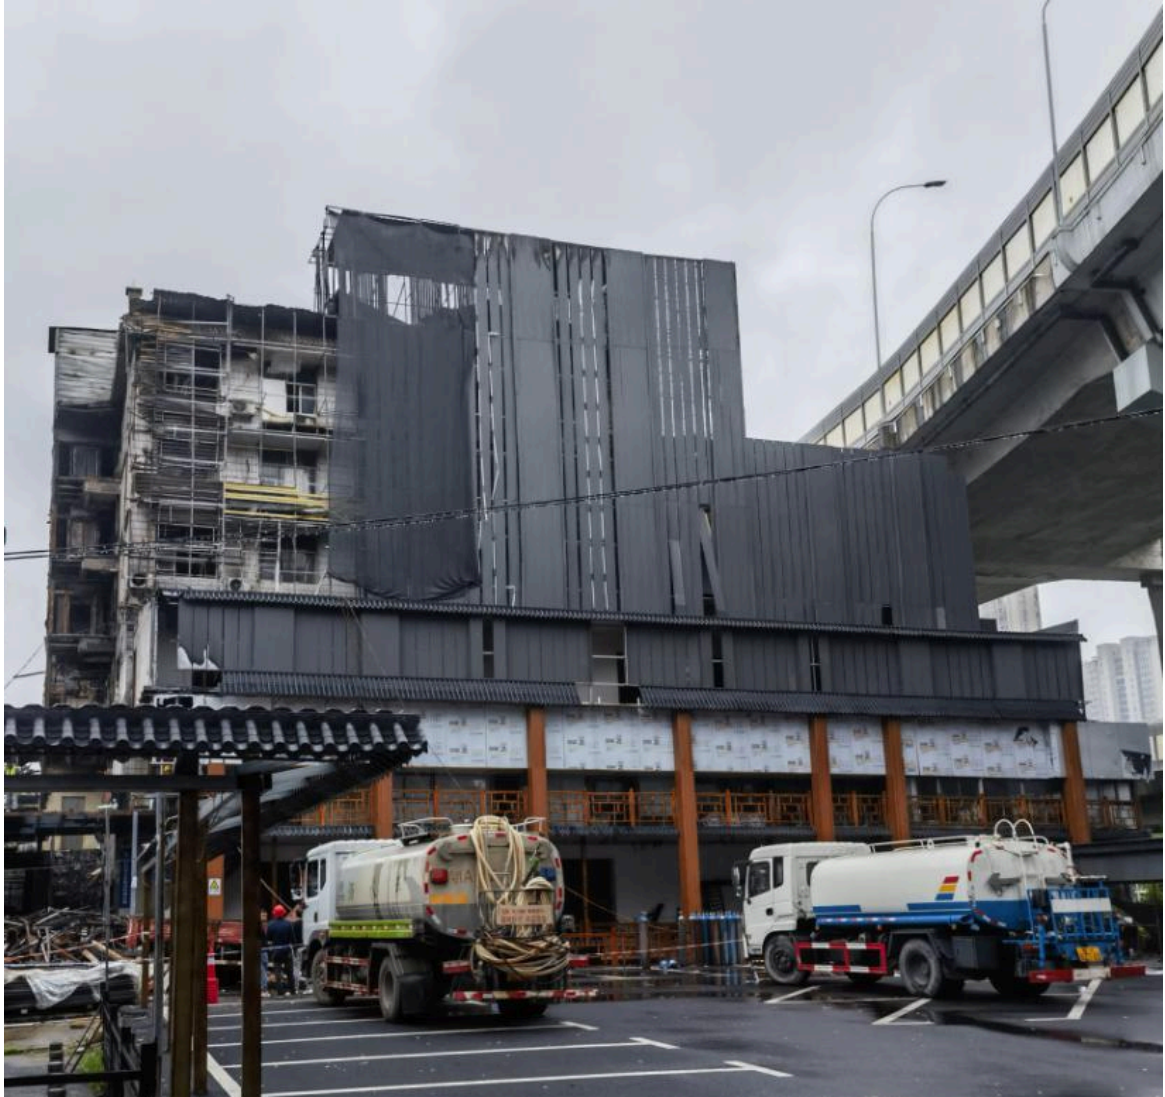
市消防救援支队指挥中心调集七里庙站、龙阳小型站、永丰小型站、宗关站、墨水湖站等5个消防站共15车、60余人赶赴现场处置。14时06分，消防救援力量到达现场；14时25分，火势得到控制；14时33分，明火被彻底扑灭（见图1、2）。事故中共疏散和搜救被困人员15人，共有8人送医入院治疗，其中2人医治无效死亡，6人治愈出院。事故未造成次生灾害。

图1火灾后事故建筑物西侧外立面情况

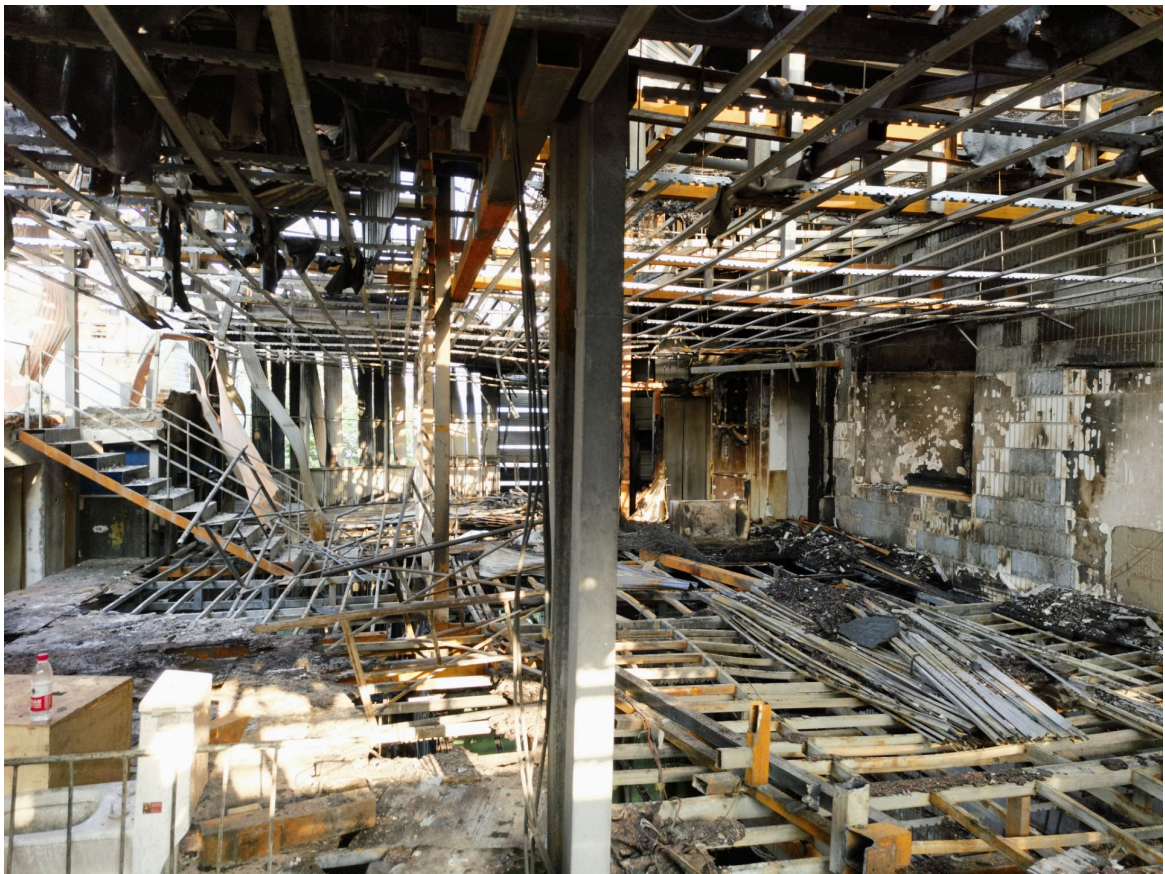
13时50分许，许某红发现挤塑泡沫板被引燃并冒烟，便立即泼水灭火，未果后大叫救火。此时，正在钢结构连廊第2层进行插座面板接线作业的周某友听到许某红呼救，立即跑到第3层，会同赶到现场的中安保湖北分公司员工一起使用灭火器灭火，但仍无法控制已形成的火势。随后，火势迅速蔓延形成立体燃烧，并伴随大量有毒烟气向事故建筑物内部蔓延。

图2 事故建筑物钢箱梁连廊烧毁情况

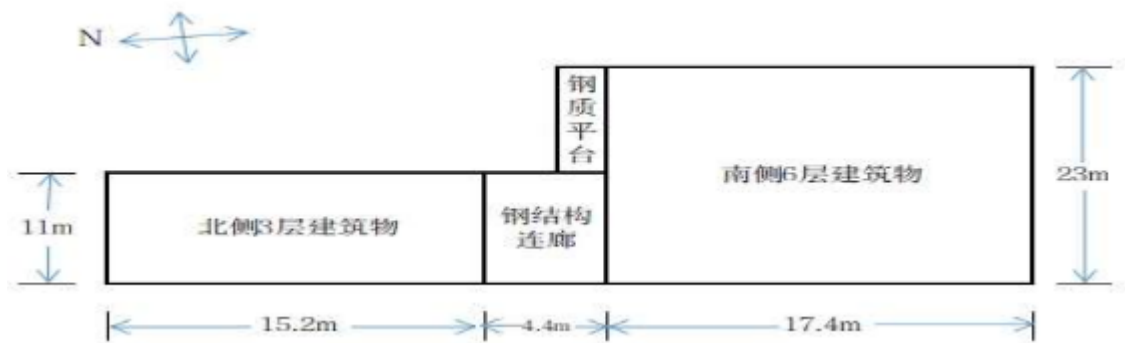
事故建筑物由南侧一栋6层砖混结构建筑物、北侧一栋3层砖混结构建筑物以及南、北两栋建筑物之间的钢结构连廊组成（见图3、4），整个建筑物四周外立面由青灰色彩钢板围成一体。南侧6层建筑物南北长约17.4米、东西宽约15米、高约23米，总建筑面积约为1606.16平方米，于1988年建成，房主为冯三相。北侧3层建筑物南北长约15.2米、东西宽约3.88米、高约11米，总建筑面积约为186.63平方米，于1995年建成，房主为徐某玲（冯某相嫂子），由冯某相实际使用。

图3 事故建筑物立面图

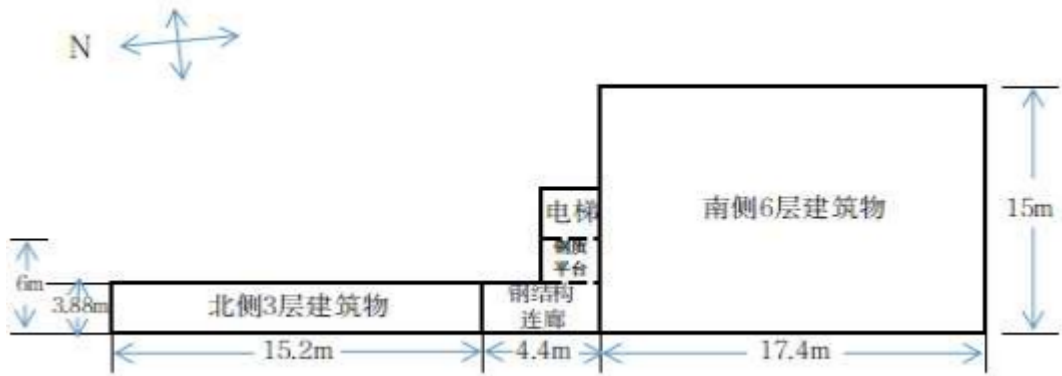
图4 事故建筑物平面图
