汕尾海丰潮惠高速公路“6·2”一般道路交通  
事故调查报告

汕尾海丰潮惠高速公路“6·2”一般道路交通事故调查组编制

2023 年 9 月 5 日

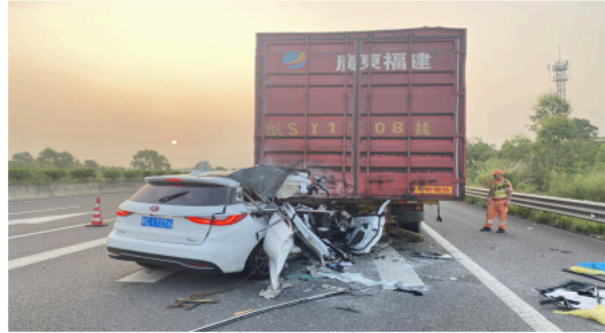
事发后现场照片（1）

迹，地面散落碰撞散落物，闽 C17ZY6 小型普通客车头部至中部完全变形，前挡风玻璃挂于车尾部，车头在粤 T55887 重型半挂牵引车牵引皖 SY108 挂重型集装箱半挂车尾部底下。粤 T55887 重型半挂牵引车牵引皖 SY108 挂重型集装箱半挂车后保险杠变形，左后车身从后往前 1.81m、高 0.8m 主梁有碰撞痕，左后车厢从左往右 0.8m-1.3m、高 1.3m-1.6m 有碰撞破裂，第 6 轴左侧往前移，轮胎破裂。驾驶员杜某和副驾驶座沈某头部受伤，全身多处挫伤。
