江西乾达建设工程有限公司袁州区古城文化复兴项目人工拆除工程“10·26”坍塌事

江西乾达建设工程有限公司袁州区古城文化复兴
项目人工拆除工程“10·26”坍塌事故调查组
2021年12月16日

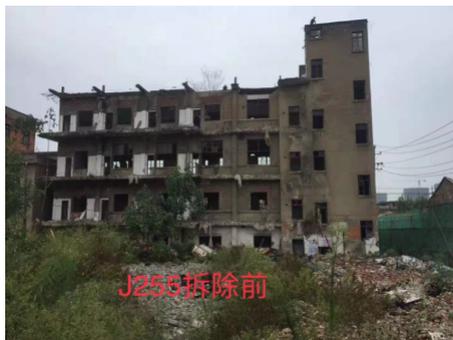
图1

袁州区古城文化复兴项目是宜春市政府的重点项目，为有效保护袁州古城范围内的历史文化建筑，采用人工拆除方式对古城内的现代“插花”建筑进行拆除。袁州区古城文化复兴项目人工拆除工程位于宜春市袁州区灵泉街道五眼井社区沙子巷附近，共有12栋房屋需拆除，拆除面积18700m²，于2021年3月6日正式开工，目前已拆除5栋，事故发生的房屋拆除编号为J255，房屋东侧楼梯间及过道为6层砖混结构，西侧为4层框架结构（见图1）。建设单位为宜春市中心城区管理委员会，由袁州区棚户区改造总指挥部办公室具体负责实施；施工单位为江西乾达建设工程有限公司；监理单位为广西汉昌工程咨询有限公司。该项目未向袁州区住建局备案。

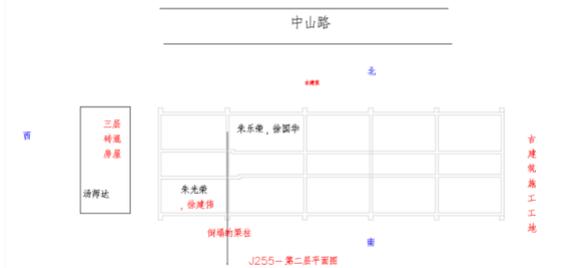
图2

5. **J255房屋拆除作业情况**。J255房屋拆除工程于2021年10月11日开始施工，10月25日拆到第2层西侧最后两根跨梁柱的位置。10月26日事故发生时，作业班组共有5名工人，分别是朱光荣、朱乐荣、徐建伟（死者）、徐国华、汤师达，人员具体位置见图2。

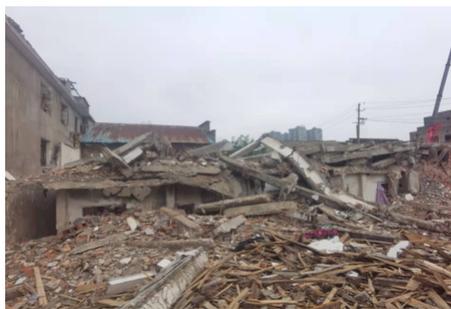
事故发生地房屋四周设置了封闭围挡并有警示标志，被拆除房屋未搭设脚手架、支撑架、安全网等安全防护设施。被拆除房屋二层以上未拆除物已全部坍塌，裸露钢筋锈蚀严重。（见图3）

图3（J255房屋坍塌后现场照片）

江西乾达建设工程有限公司未制定J255房屋拆除工程专项施工方案，未采取设置临时支撑等预防倒塌措施；施工人员违反人工拆除施工操作流程，在房屋第三层钢筋混凝土梁、柱未全部拆除的情况下，于事故当天进行第二层拆除作业，在即将拆完第二层南、北承重墙体结构时，由于支撑体系遭到破坏，导致余下的第三层钢筋混凝土梁、柱和第二层西面墙体倒塌，造成人员伤亡。
