江西南昌“1·8”重大道路交通事故 调查报告

江西省政府事故调查组

2023年10月

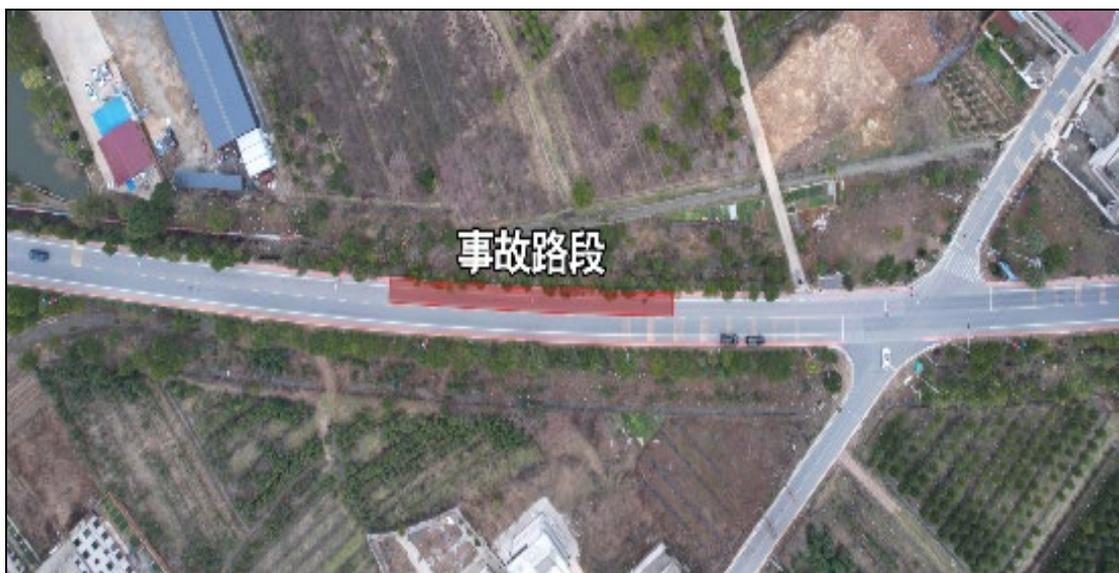
图 1 事故现场道路

1. 事故路段情况。事故发生路段位于S517省道与X027县道连接线南昌县幽兰镇桃岭村路段，属于乡道。该路段呈东西走向，沥青路面，为双向两车道，路线全长4.725公里，路基宽7.5—

12 米，路面宽 7 米—10.5 米，设计时速为 60 公里/小时。道路中心施划单黄虚线，机动车道两侧有白色公路边缘线，道路两侧设有波形金属护栏，路面平整度良好。

事故现场附近的交叉口设置有红绿灯，事发处以东设有减速标志、事故多发路段标志、限速 20 公里/小时标志^①及 4 组连续减速震荡线，事发处以西 10 米设有解除限速 20 公里/小时标志。交叉路口标志标线齐备。经江西省公路工程检测中心检测，该检测路段横向力系数 SFC 代表值为 51.0，路面抗滑性能指数 SRI 值为 92.96，评定等级为优。

2. 事故现场勘查情况。事故后经现场勘查，肇事车辆停在道路北侧，头西尾东，右前轮距道路北侧边缘 1.6 米，右后轮距北侧边缘线 1.1 米，该车右后轮距桃岭龚坊自然村村牌楼西侧立柱 159.2 米。车身后有两段自东向西的刹车拖痕，西段两条刹车痕长度为 83 米，该段刹车起点距龚坊自然村公交站台西侧立柱 76.2 米；东段长 38 米，该段刹车起点距龚坊自然村村牌楼西侧立柱 23.4 米。

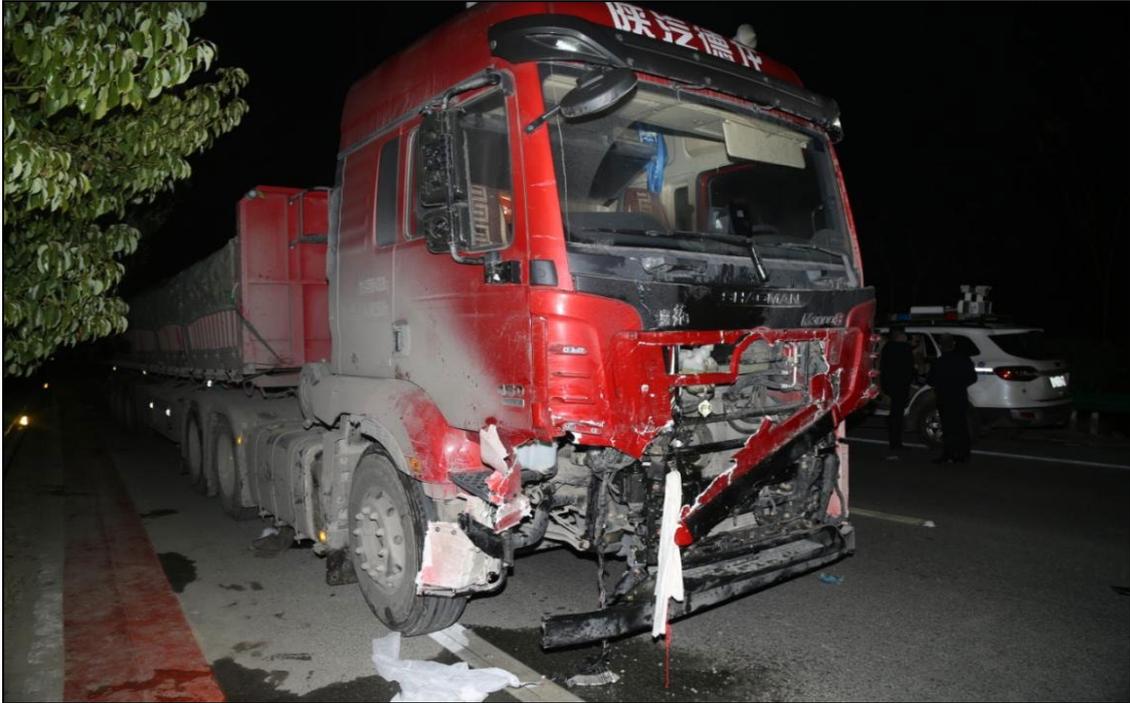
图2 “赣 H52958” 牵引车

1. 牵引车（赣 H52958）。“陕汽牌” SX4250MC4Q1 重型半挂牵引车，车辆识别代号：LZGJLGX41M103432，发动机号码：1421E057832，准牵引总质量 40000kg。登记所有人为乐平一丰物流有限公司，该车 2021 年 8 月 3 日在山东省聊城市车辆管理所注册登记，2022 年 12 月 26 日转入景德镇市车辆管理所，年检有效期至 2023 年 8 月 31 日，无道路运输证。

赣 H52958/赣 HH089 挂重型半挂牵引货车最大允许总质量 49000 千克，事故发生后实测该车事故发生时装载碎石总质量 79980 千克。经调取乐平万年青上堡矿业有限公司提供的过磅记录，该车在事故发生前 20 日内有 12 次装载记录，均超限超载。

事故后经江西神州司法鉴定中心司法鉴定：赣H52958/赣HH089挂重型半挂牵引货车空载状态下制动性能、车身、转向系、灯光系、轮胎、后下部防护装置的安全技术性能符合相关要求，超限超载状态下制动等安全性能不符合相关要求^①，事故发生前（制动前）行驶速度大于68公里/小时、小于71公里/小时。

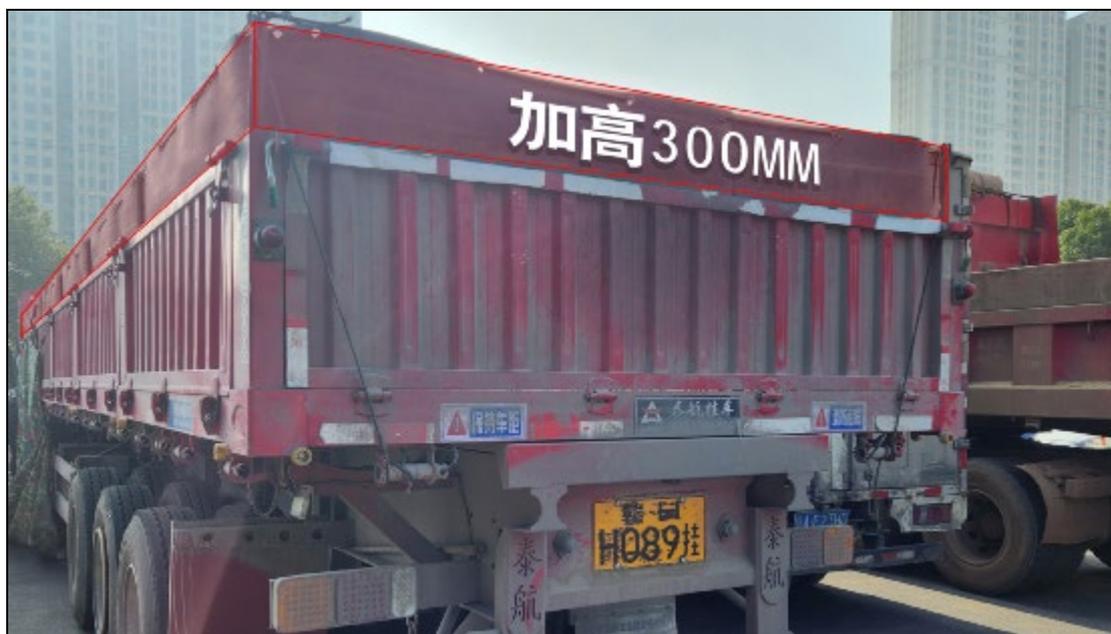
图3 “赣HH089挂”半挂车

赣 H52958/赣 HH089 挂重型半挂牵引货车实际所有人为许某宝，日常管理由许某华负责。经查，为了多装载货物，许某宝于

2022年12月26日在乐平市涌山王新学汽车钣金店将该车货厢栏板上加装围挡，围挡超出货车车厢高度约为300毫米。

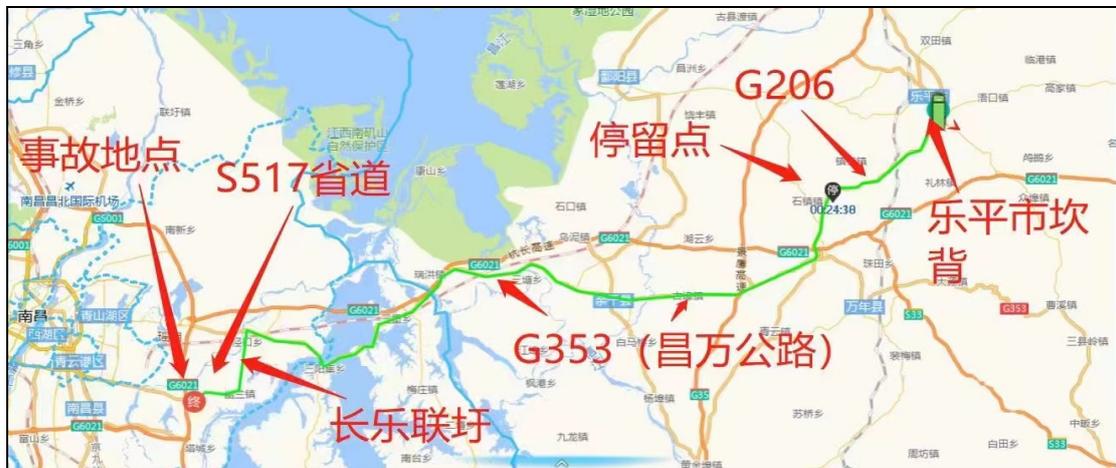
图4 肇事车辆行驶轨迹

4. 肇事车辆行驶轨迹及超限超载检测情况。肇事车辆1月7日17时9分从景德镇市乐平市坎背出发，途经G206国道、G353国道、长乐联圩堤顶公路、S517省道。期间，为躲避路面治超检查，19时34分至22时37分在上饶市万年县停留3小时3分钟，22时38分再次出发，直至发生事故。沿途先后经过6个不停车检测点，其中南昌县泾口不停车检测点事发前因故障维修暂停使用，其他5个不停车检测点均正常，肇事车辆均采取压中线或逆行的方式躲避检测，故未能准确检测出肇事车辆的载重情况。

（三）扎实推进超限超载综合治理。南昌市、景德镇市要切实履行行政区域内治超主体责任，不得以营商环境、政府重点工程的名义弱化正常治超执法。要组织有关部门加强源头企业的监管和严厉打击货运车辆非法改装行为，严格监管货运装载源头企业称重检测系统，督促企业落实治超和安全生产主体责任，从源头上遏制违法超限超载车辆驶出场站。各级治超办要进一步加强不停车检测数据的运用和分析研判，及时维护不停车检测点设备；积极推动在不停车检测点加装电子警察抓拍设备等技术手段，对在不停车检测点检测区域内压线、跨道、逆行、遮挡号牌等逃避治超检测行为进行严厉打击。要进一步加强货物运输车辆超限超

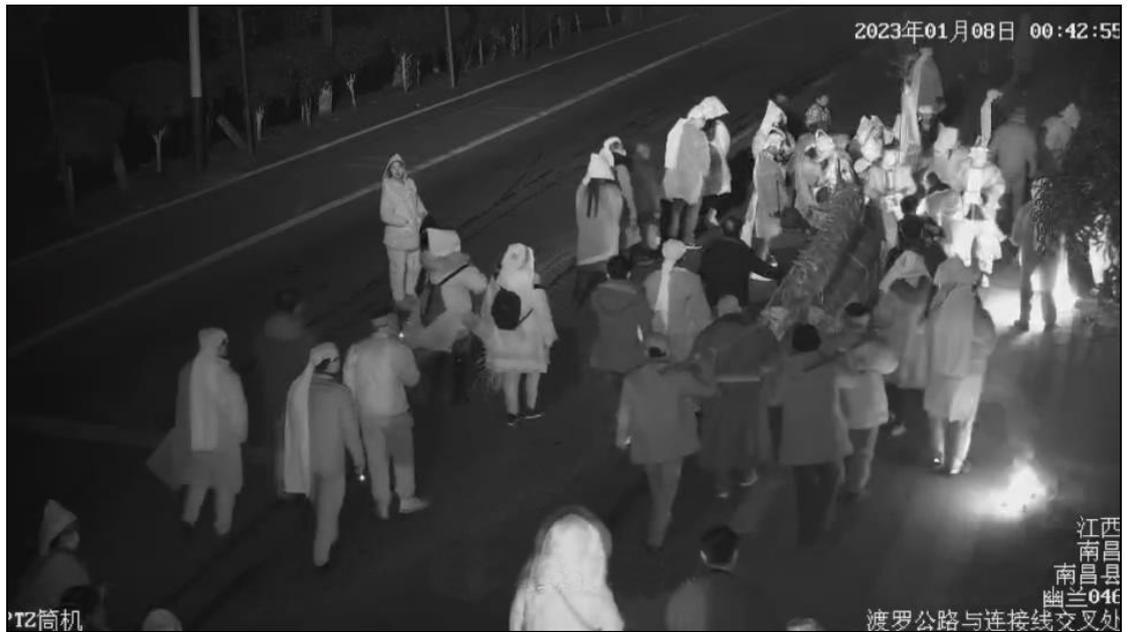
图5 丧事活动占道情况

1月8日0时39分许，送殡队伍在事发道路占道聚集祭拜，祭拜时文明棺摆放在公路北侧半幅路面上，四周聚集亲属、抬棺人、乐队。期间，由于燃放爆竹烧纸钱，形成了短时大量烟雾。

（四）深化公共领域安全治理。南昌市、景德镇市要及时对公共领域出现的新情况、新问题开展安全风险分析研判，并部署针对性管控措施，要常态长效推进移风易俗，严厉查处红白喜事及其他群众聚集性活动中违规占道等违反治安管理、交通管理等违法行为。压实属地责任，进一步强化“事前报备、事中监督、事后回访”全过程管理，预防和制止违规办丧情况发生。完善联合执法机制，强化部门联动，加强丧事活动安全管理，加大执法力度，综合治理办丧扰民、游丧闹丧、封建迷信等陋习。各地要举一反三，结合地区实际，切实采取有效措施，坚决杜绝丧事活动中妨碍公共秩序、危害公共安全、侵害他人合法权益的行为发生。

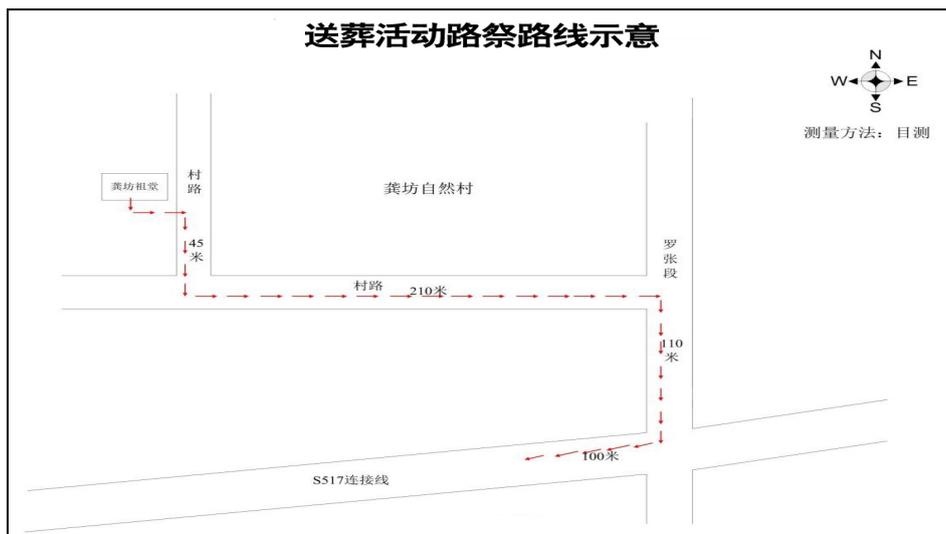
图6 “路祭”活动路线

1月7日，龚某垦三兄弟在南昌县幽兰镇桃岭村龚坊自然村操办丧事并组织了“法事”和“闹丧”等活动。1月8日凌晨，送葬队伍（70余人，主要为亲属和丧事服务人员）从村祠堂出发，经村道、S517省道与X027县道连接线桃岭路段，准备“路祭”^③后送火葬场，途中预设39个祭拜点^④。
