## 江西永顺新材料有限公司“4·3”爆裂一般生产安全事故调查报告

2022年4月3日15:05分，江西永顺新材料有限公司三氯化磷生产厂房液氯汽化器特殊作业过程中发生热水箱爆裂事故，造成1人死亡，1人受伤，直接经济损失2000余元。

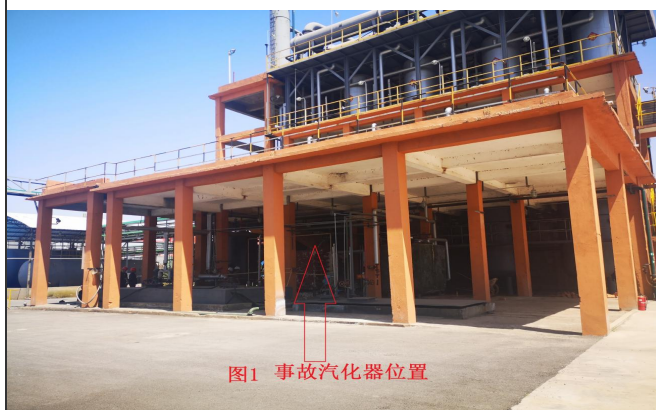
图1. 事故设备图片

厂房情况：三氯化磷生产厂房，钢砼框架结构二层，另加一层钢构平台。厂房东西5跨、南北4跨，液氯汽化器位于厂房一层东起第4跨、南起第2跨（见图1）。液氯汽化器为箱式水浴蛇管结构、碳钢材质（见图3），水箱长3000mm、宽2800mm、高2400mm，平盖上东侧有一根气相排汽口和高约60cm角钢仪表线支架。液氯汽化器正常工作压力0.2-0.25MPa高报压力0.3MPa。

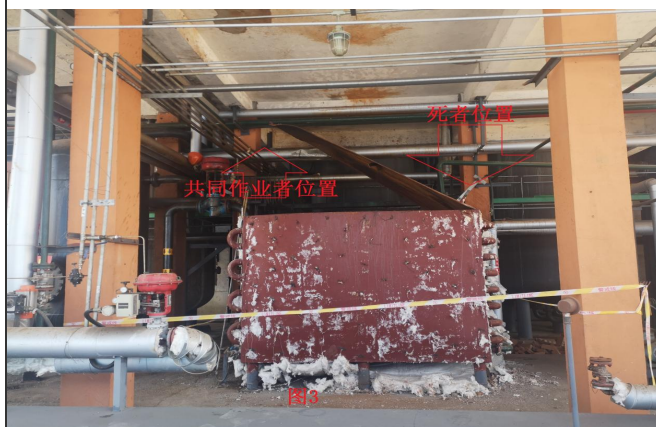
图2. 事故现场图片

事故勘验情况：1、液氯汽化器平顶盖南、西、北3条与箱壁焊缝拉开，西侧翘起倾斜约30度（见图2）；2、平顶盖向内划有离边框约20cm施工线，在西北施工线角处有黑色乙炔气割炬吹割痕迹；3、死者位置位于顶盖东侧角钢支架处，安全帽掉落地面水箱东侧60cm处；4、经对汽化器水箱剩余水取样分析PH为2.59；5、2022年4月9日，用氮气对汽化器氯气管进行0.2MPa试压试漏，30分钟后压力略降；用氮气0.3MPa试压试漏，3小时后压力略降。

2022年4月2日下午7点左右，企业有关人员在安全生产巡查时发现三氯化磷生产厂房液氯汽化器热水箱渗漏。4月3日企业安排一家外包单位常州旭诚环保科技有限公司对液氯汽化器进行维修。2022年4月3日，15:05左右，动火作业人张安平（死者）和监护人卢伟伟（伤者）爬上热水箱顶部进行切割作业，当汽化器水箱顶受到割炬加热时，汽化器水箱发生爆裂，冲击波将水箱顶盖掀起，并将站在水箱顶盖作业的2人弹起，死者撞到角钢支架，安全帽掉落地面水箱东侧60cm处，眼镜卡在盘管外部（见图3）。共同作业的伤者落到北侧的保温管上，安全帽卡在旁边的调节阀与管间（见图2）。

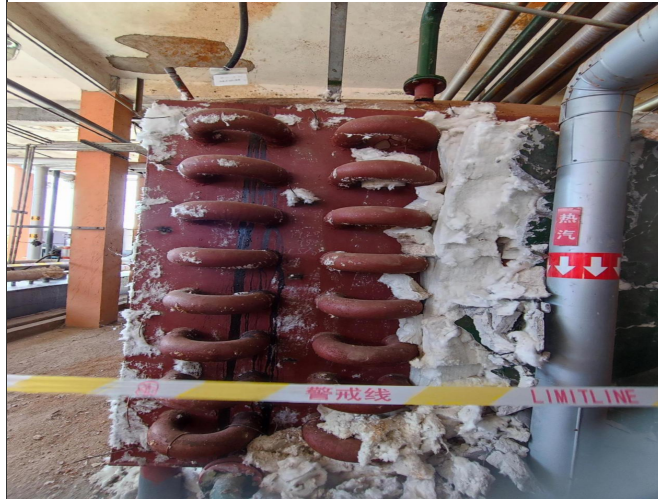
3. 事故设备图片

原因分析：通过对事故现场的勘察取证和对事故现场当班人员的询问，事故调查人员集体讨论，认定事故的直接原因是液氯汽化器氯气盘管存在沙眼泄漏，导致氯气泄漏，使液氯汽化器水箱内热水呈酸性，与液氯汽化器水箱的铁发生化学反应生成氢气；常州旭诚环保科技有限公司焊工张安平与普工卢伟伟在动火、高处作业时，未等液氯汽化器水箱放水、氮气置换等准备工作完成、未系安全带特殊作业，未对液氯汽化器水箱内部空间进行可燃气体检测，违规动火、高处作业点燃氢气闪爆导致水箱爆裂，两名作业工人被水箱顶盖弹起，造成一死一伤。
