# 江西鑫臻科技有限公司“6·8” 一般事故调查报告

江西鑫臻科技有限公司“6·8”事故调查组  
2022年7月

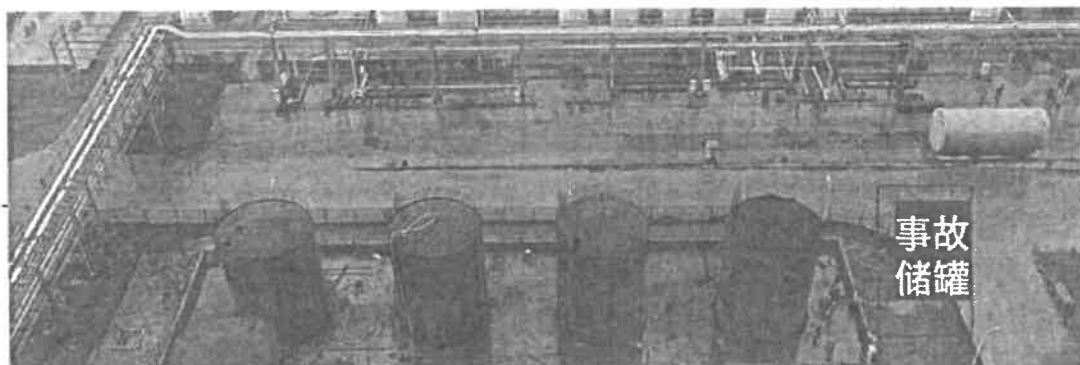
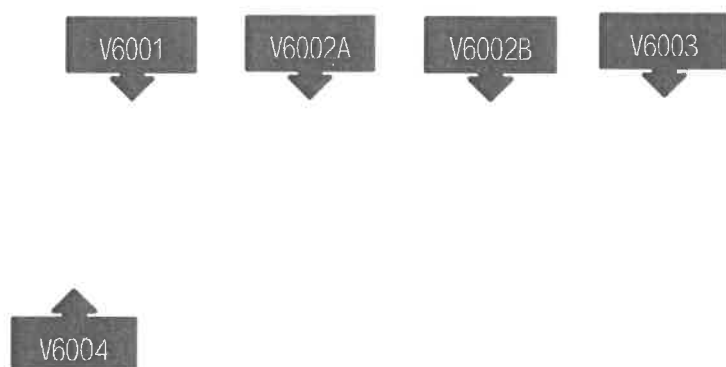
图2:210罐区布置图

V6003罐体在事故中受损，罐顶炸飞后跌落于V6002B侧下方，V6003罐顶人孔盖与法兰仍有一螺丝连接，说明闪爆时人孔盖未打开处于关闭状态。其他四个罐位置保持且罐体完整，周边厂房和罐区未受闪爆冲击波影响。

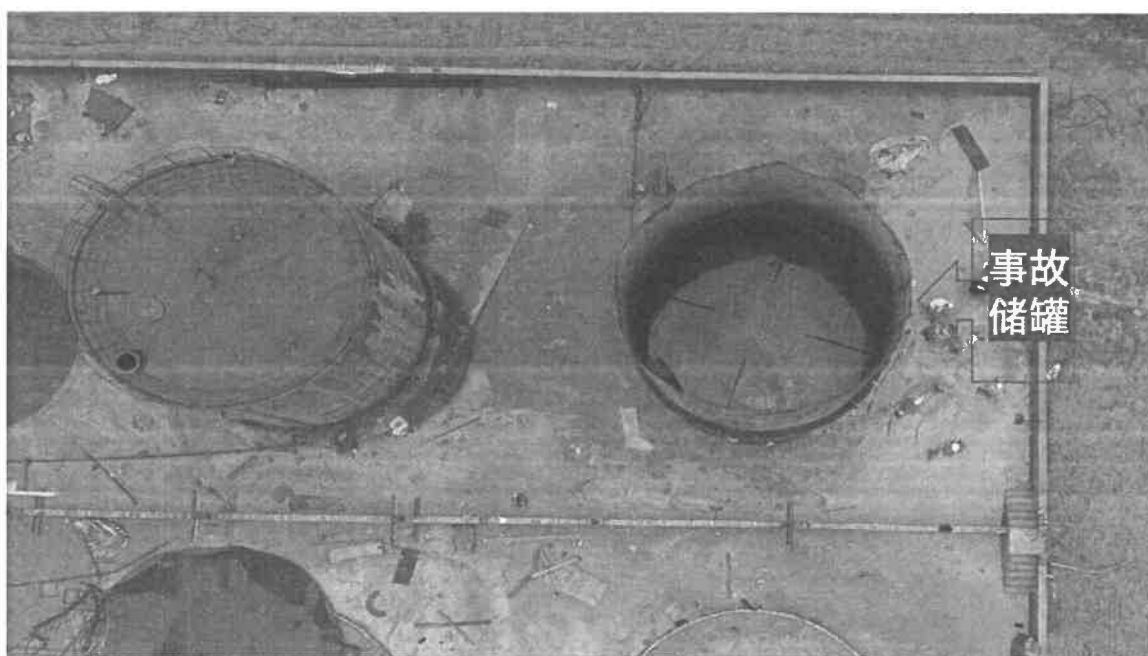
图3：事故罐V6003罐体

天力公司鑫臻项目部施工人员邵关庆在对氯甲苯贮罐（V6003）罐顶人孔焊接加强板作业时，焊接热量通过顶板传导到罐内，引爆了罐内的爆炸性混合气体，使得罐顶盖与罐筒体受压分离，罐顶盖飞出造成邵关庆和辅助工马振孟从罐顶分别跌落至罐外和罐内，经抢救无效后死亡。

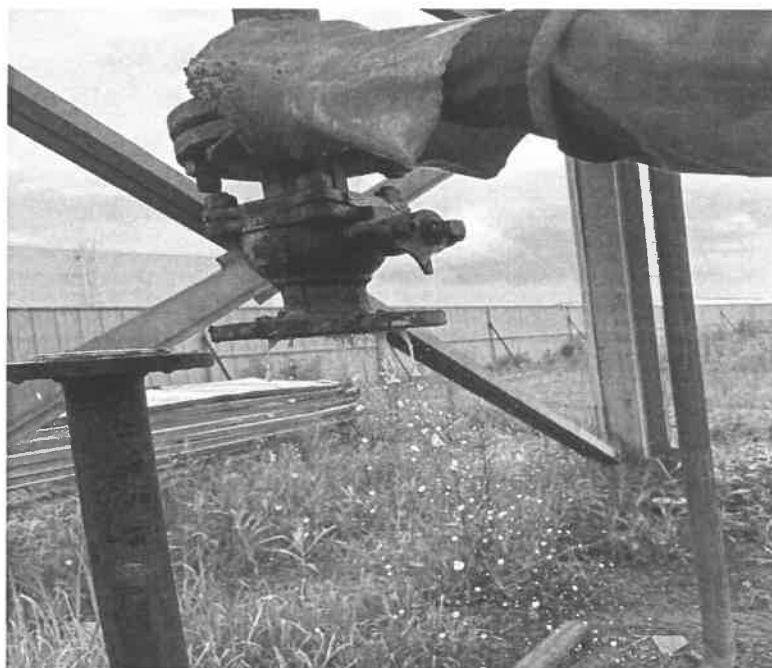
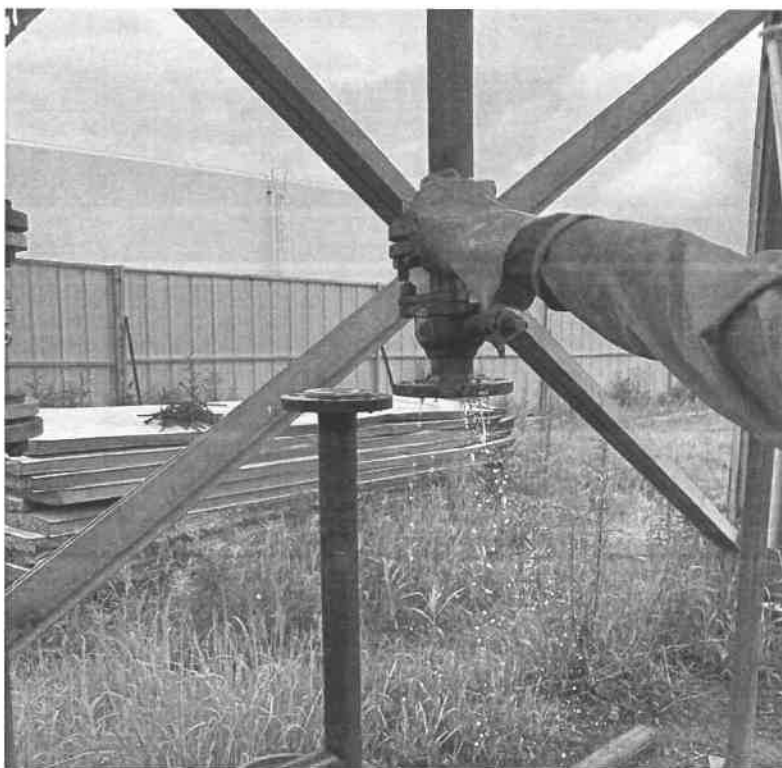
图4：球阀内漏验证

罐区三（210罐区）对氯甲苯贮罐（V6003）<sup>①</sup>安装了一根临时管道，连通了车间二（102车间）萃取重液槽（V2321B）向MVR制盐区（V0231）输送萃取重液（硫酸钾原液）的外管架上管道<sup>②③</sup>，由于连通管道上球阀内漏，萃取重液进入了对氯甲苯贮罐（V6003）。萃取重液中含有甲醇、二甲基硫醚等有机物<sup>④</sup>，在对氯甲苯贮罐（V6003）内挥发出有机物蒸气，与空气形成爆炸性混合气体。

1.现场管理不到位。210罐区于3月底初步完成施工后为进行试漏试压从管道架上安装一临时管道连接至罐区。将102车间化工投料前的设备设施试压试漏和装置水试后的清水打入V6003罐，之后关闭连接阀门（未加装盲板）。阀门内漏后致使102车间试生产产生的萃取重液（硫酸钾溶液，含主要成分水82.2%、硫酸钾16%，甲醇1.3%，二甲硫醚0.5%）<sup>⑤</sup>漏入V6003罐中，萃取重液中的有机物在罐内挥发形成爆炸性混合气体遇罐顶人孔加强板高温焊点热源后发生闪爆。鑫臻公司落实安全风险管控措施不到位，未采取可靠的机械隔离措施（拆除管线、加装盲板）<sup>⑥</sup>，致使萃取重液渗漏V6003罐中。

**5.设备设施管理不到位。**对旧阀门等设备设施管理不善，防泄漏管理不到位，没有相应的设备检查和评估制度，利旧前没有进行试压试漏检验，致使旧阀门回用后发生内漏，设备设施台账不完善，没有进行定期的巡回检查。
