# 沅古坪镇"5·31"一般高处坠落事故调查报告

编制单位：沅古坪镇"5·31"一般高处坠落事故调查组

编制日期：2024年7月28日

2024年5月31日 9时45分许，湖南省张家界市永定区沅古坪镇榔木岭村砖溪洲大桥5号桥墩发生一起高处坠落事故，死亡1人，直接经济损失165万元。

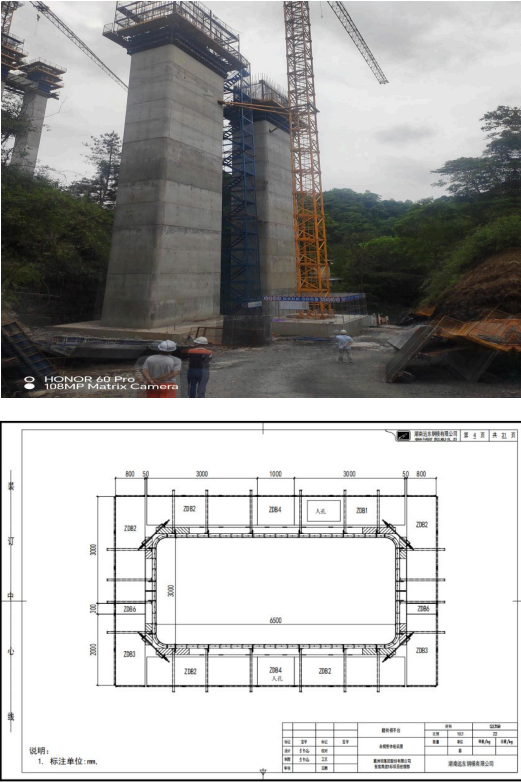
图1. "5·31"一般高处坠落事5号桥墩全景图

经现场勘察，事故发生地点位于张家界市永定区沅古坪镇榔木岭村砖溪洲大桥5号桥墩，该桥墩坐西朝东，分右幅桥墩和左幅桥墩。事故发生在左幅桥墩东面的操作平台至桥墩的地面之间，操作平台至地面的高度为31.5m，左幅和右幅之间设置有登高通道。操作平台面宽约80cm,防护栏高约130cm，四角各有1个拐角缝隙，呈三角形；桥墩墩身西面和东面偏中间位置各有1个爬梯孔宽约40cm，长约80cm，作为现场施工作业人员上下操作平台通道；桥墩下地面为水泥地面。

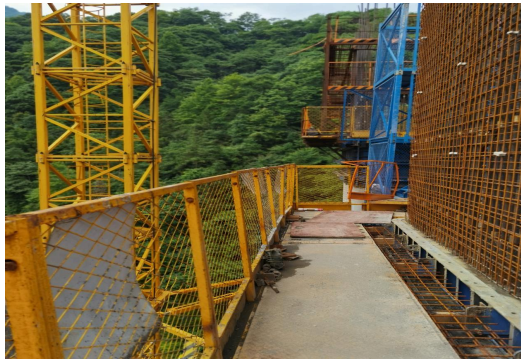
3."5·31"一般高处坠落事故操作平台实景图

**1. 直接原因：**物的不安全状态具体表现：砖溪洲大桥5号桥墩施工操作平台处于高空作业环境，操作平台下方未设置安全网，安全防护不当；人的不安全行为具体表现：现场施工作业人员未正确使用个人劳动防护用品，违规操作、忽视安全。

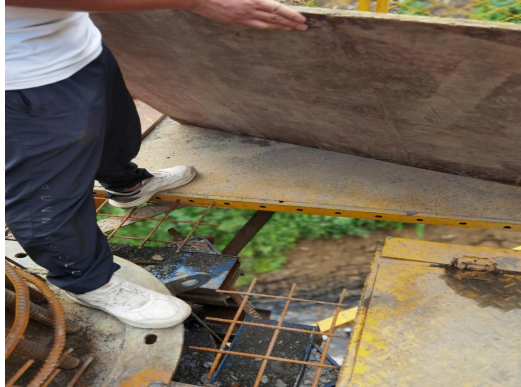
4."5·31"一般高处坠落事故操作平台爬梯孔实景图

因事故现场无监控设备、无目击证人和事故现场遭到破坏，通过事故现场勘查、事故调查组对相关人员的询问笔录和沅古坪派出所对事故相关人员询问情况来分析，余某林在砖溪洲大桥5号桥墩左幅操作平台上进行模板（钢模）安装前的清理杂物工作，需边走边用铁锤敲打钢模，未正确使用安全带，当行走至桥墩身东面偏中间位置时，未察觉爬梯孔存在安全隐患，从爬梯孔坠落，当身体通过爬梯孔时使其两手臂内侧均有伤痕，身体从31.5m高空坠落过程中发生一定偏移，坠落至离左幅墩身前约1m的水泥地面，左脚先着地致其断裂，导致事故发生，该起事故排除人为故意、突发灾害等因素，具备生产安全事故相关要素。
